## 資料 2 漁業地域における被害状況

# 平成20年2月24日の高波による被害状況

# 水産関係被害（平成20年3月13日15時現在）

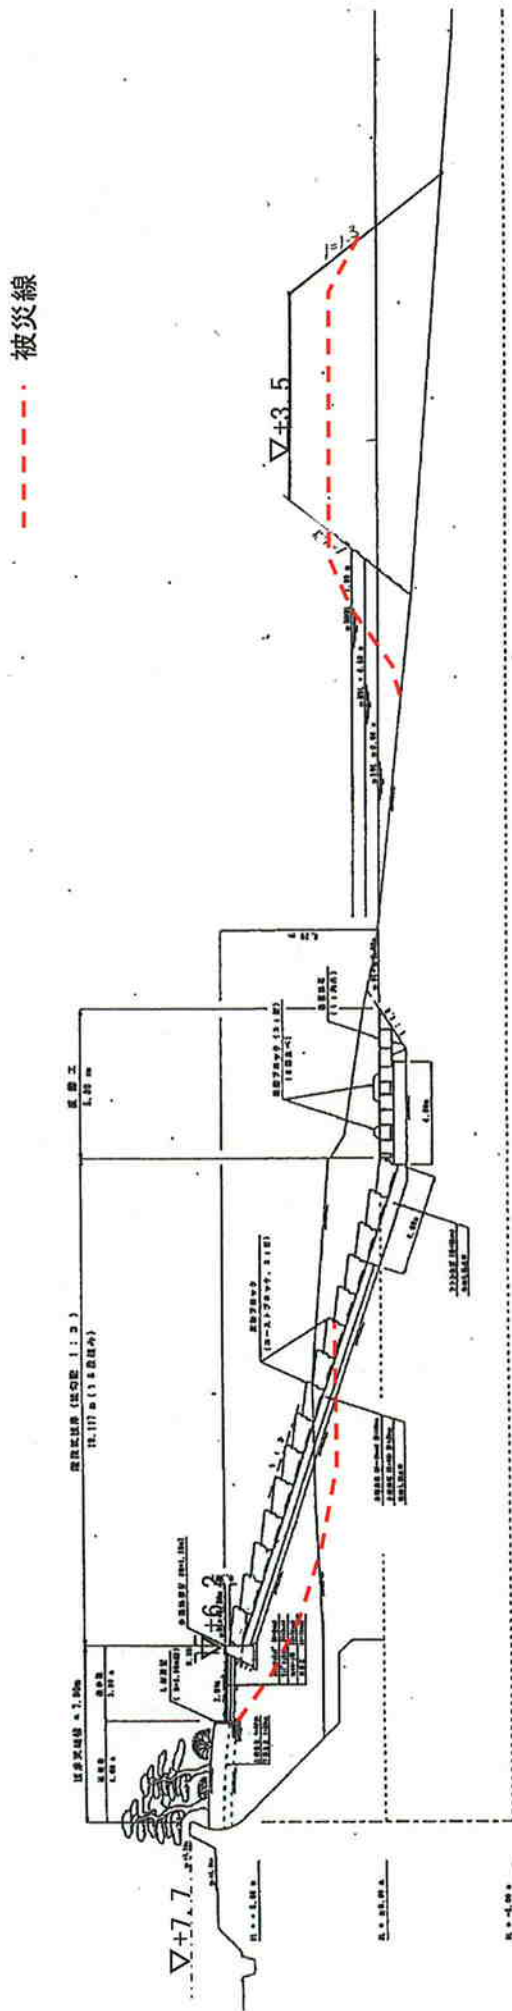
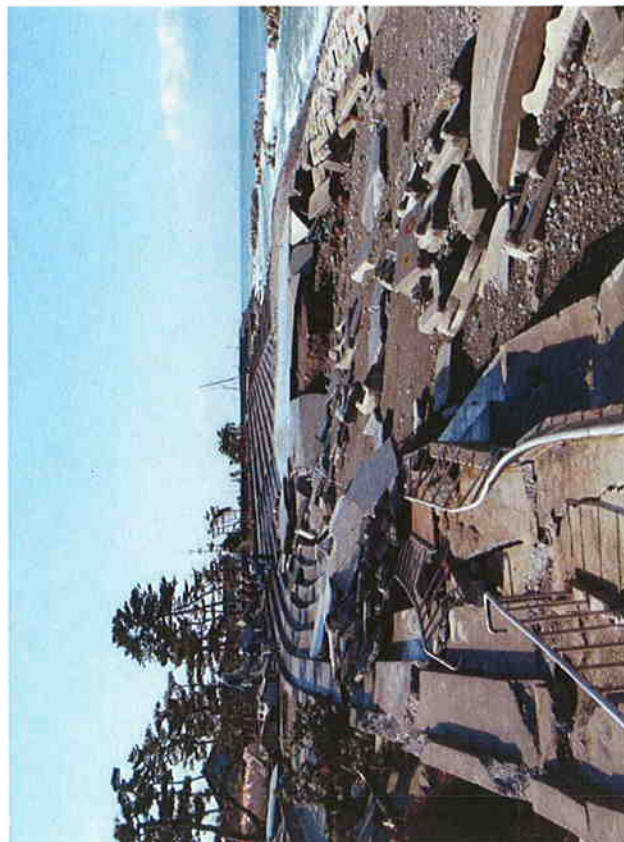
# 入善漁海岸 標準横断面と被災状況

入善漁港 緩傾斜護岸損壊

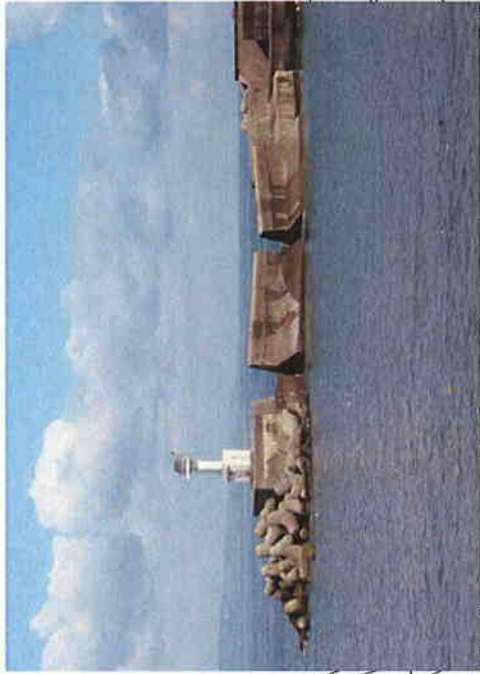
防波堤 ケーソン傾斜・滑動

防波堤被災 L=50m

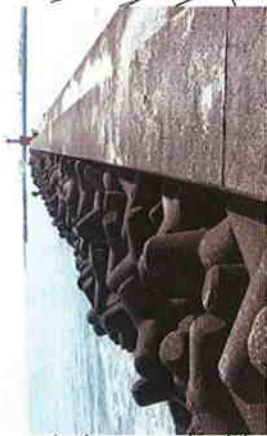
消波ブロック沈下

消波工 L=400m

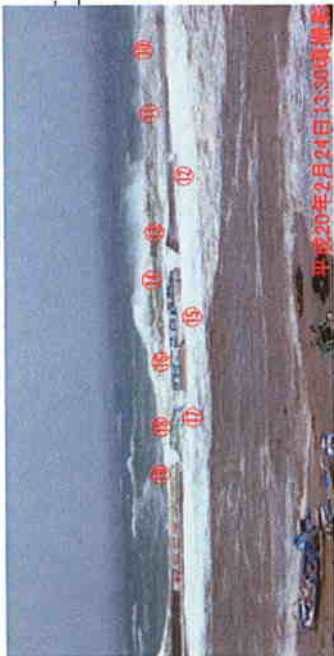
【東防波堤】

L=280m  
ケーン19函が滑動及び傾斜

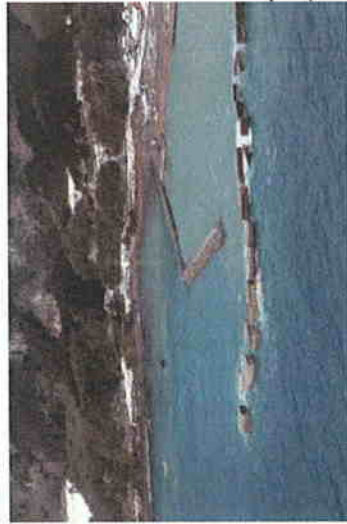
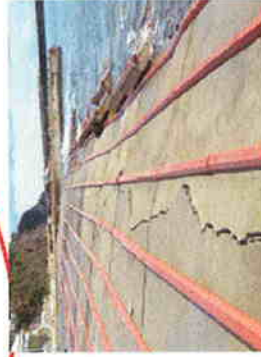
【船場】

L=100m  
先端被覆ブロック飛散・沈下  
舗装部クラック

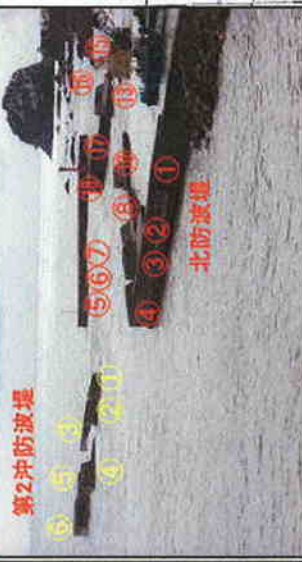
**被災後状況 (H20.2.25)**

第2防波堤: ケーソン5函が滑動  
北防波堤: ケーソン17函が滑動及び転倒

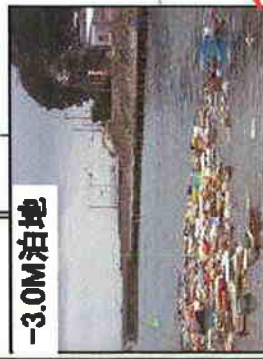
**-3.0M泊地**

-3.0M泊地  
A=8,000m<sup>2</sup>  
V=1,500m<sup>3</sup>

漂着物が支障となっている。

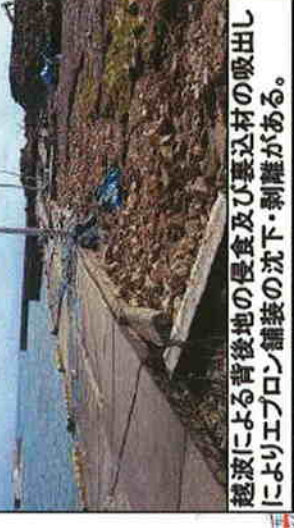
**-2.0M物揚場エプロン**

越波による背後地の侵食及び裏込材の吸出しによりエプロン舗装の沈下・剥離がある。

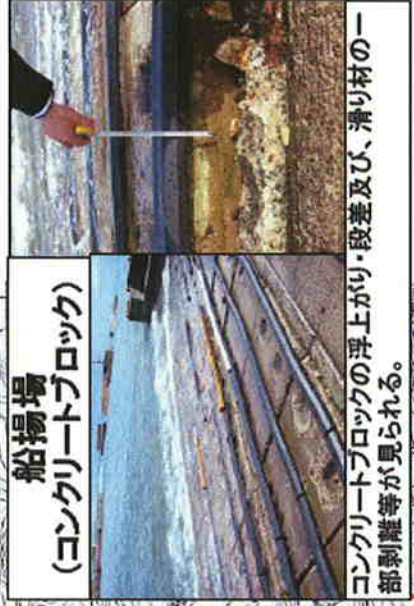
**船揚場  
(コンクリートブロック)**

コンクリートブロックの浮上がり・段差及び、滑り材の一部剥離等が見られる。

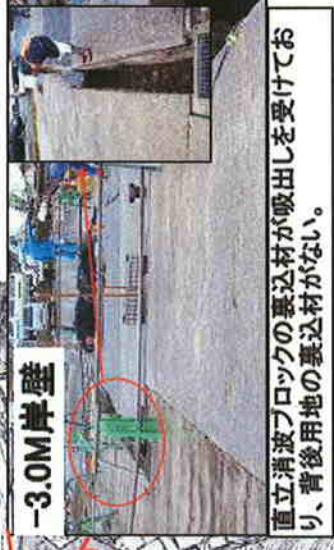
**-3.0M岸壁**

直立消波ブロックの裏込材が吸出しを受けており、背後用地の裏込材がない。

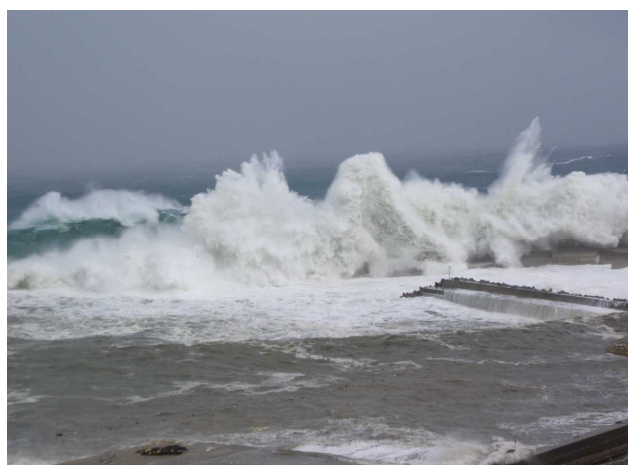
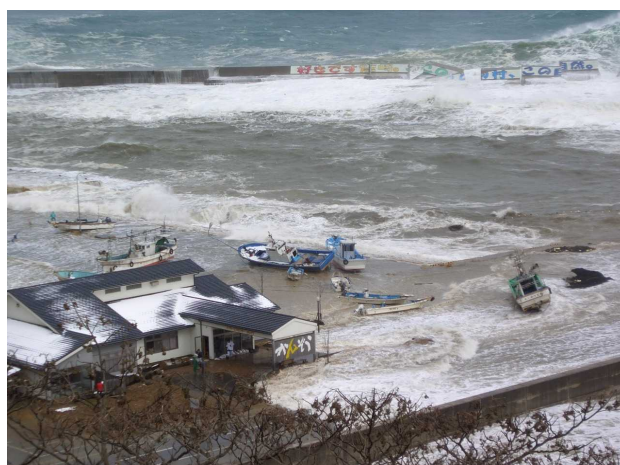
災害発生当時の状況 (左: 防波堤に打ち寄せる高波 右: 漁港内の状況)

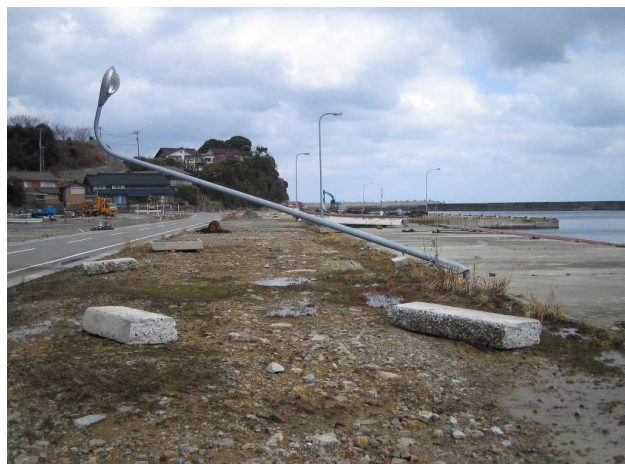
岸壁の照明灯

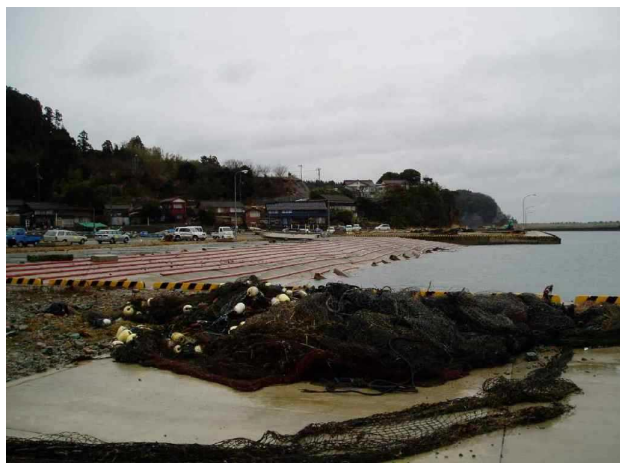
打ち上げられた漁網 (定置網)

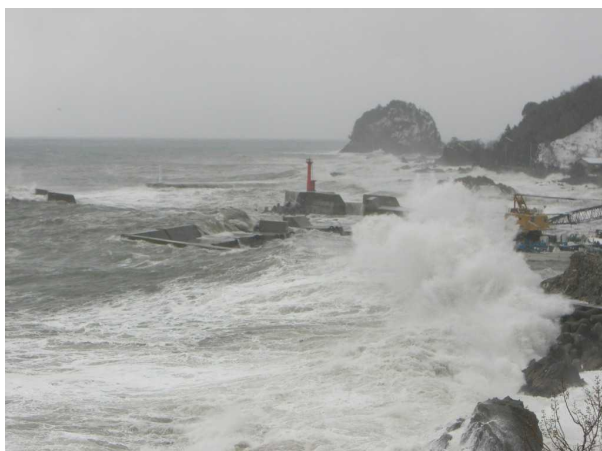
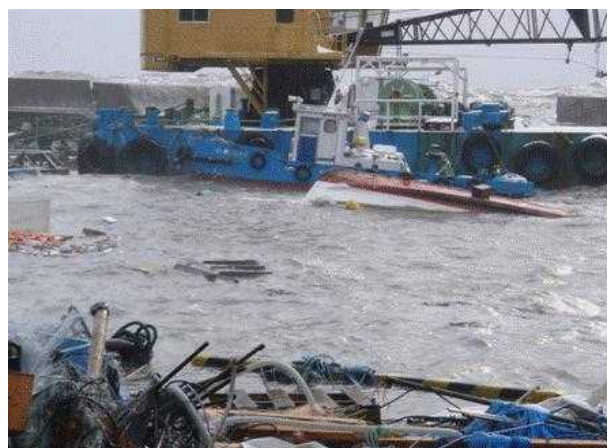
災害発生当時の状況 (左：防波堤に打ち寄せる高波 右：転覆した漁船)

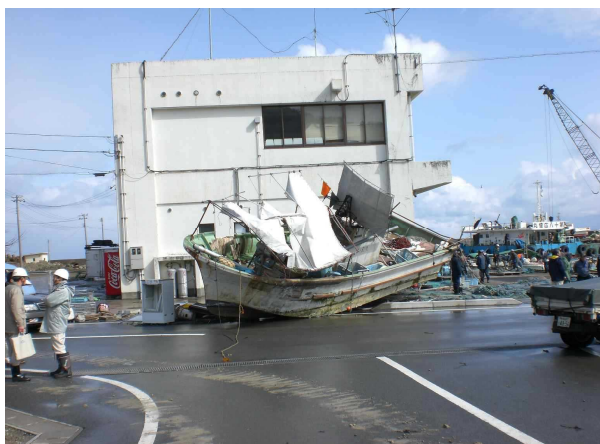
陸に打ち上げられた漁船

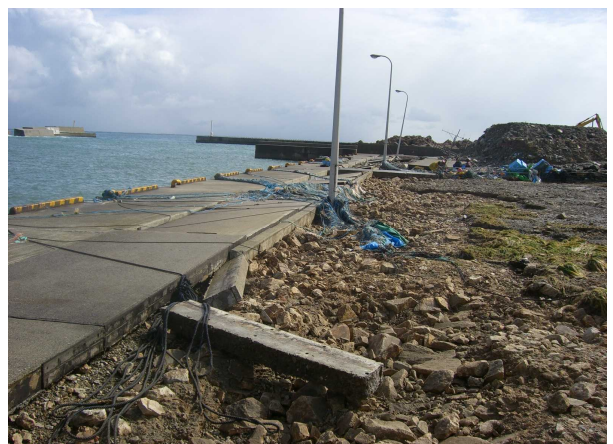
岸壁エプロン・照明灯の破損

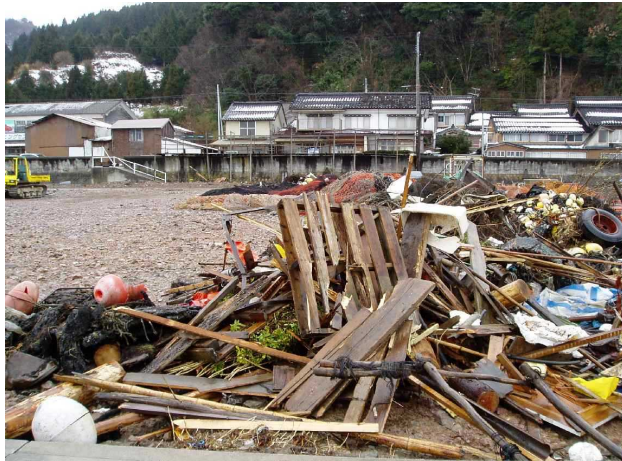
陸に打ち上げられた漁網・資材など

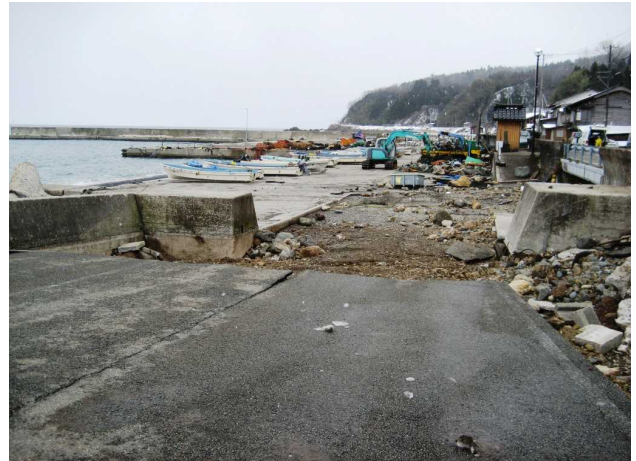
臨港道路の破損
