# 予防保全型の長寿命化対策を推進する上で 重要な点検手法について — ICT 技術を活用した漁港施設における 水中部の点検手法—

国立研究開発法人水産研究・教育機構水産技術研究所

一般社団法人水産土木建設技術センター

水産庁漁港漁場整備部

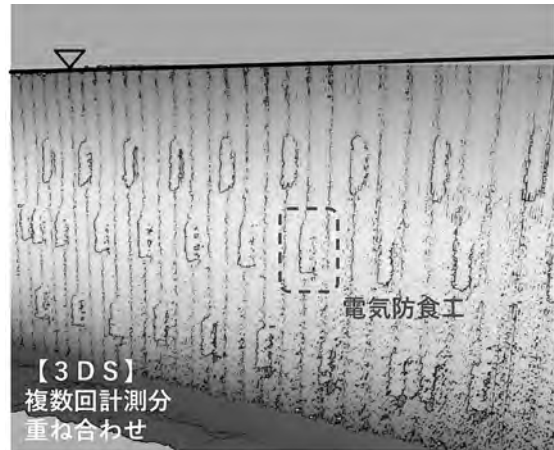
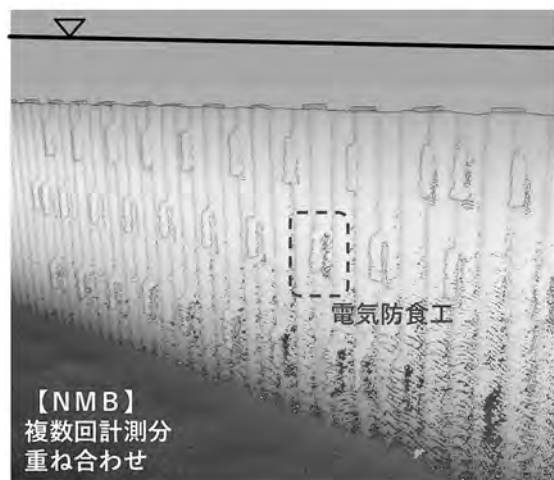
図-3 NMB および3DS の計測データの例  
(大槌漁港沖防波堤、施設全体)

による水中部の変状計測への適用性を検証するとともに、潜水目視との比較のため、一連の計測にかかる時間を計測した。ここではNMBと3DSとの使い分けの検討のため、境界となると推察された水深帯(12～15m)では詳細な比較を行うとともに、従来の調査において既知であった変状(10cm程度の鋼管の破断)や電気防食工の陽極の計測可否を検証した。両音響機器による施設全体の計測結果を図－3に示す。

一方、老朽化予測に必要なデータ収集等を行う「詳細調査」に伴う「詳細潜水目視」では小規模な変状の計測が必要となるため、潜水目視は不可欠となるが、音響機器では図－3および図－4に示すように「被覆工の“めくれ”」や「電気防食工の着脱状況の確認」が可能であるため、それらが点検項目に含まれる場合には音響機器を活用することで、安全

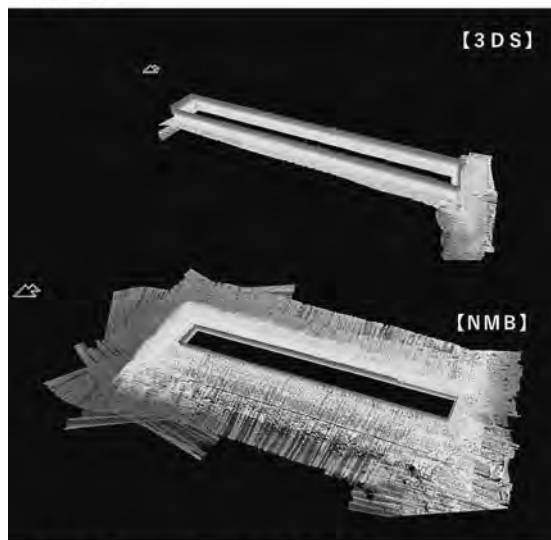
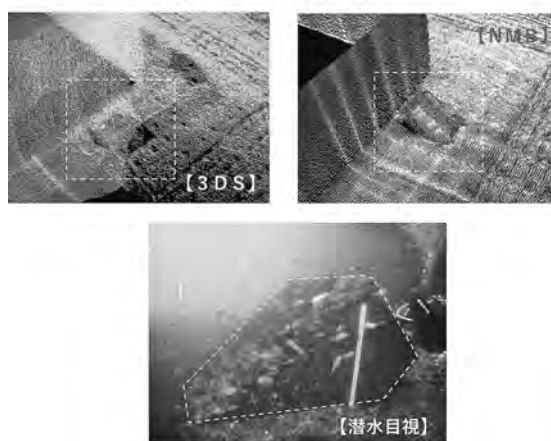
図－4 両音響機器による計測例（浜田漁港馬島防波堤）

ともに、潜水目視との比較のため、準備（艀装）、計測、結果整理（解析）にかかる時間を計測した。また、3DSの仕様上の適用限界をこえる水深での計測を試みるとともに、NMBと3DSとの使い分けの検討のため、境界となると推察された水深帯（12～15m）では詳細な比較を行った。図－4に両機器による計測結果の施設全体の状況と、代表的な変状箇所の状況を示す。

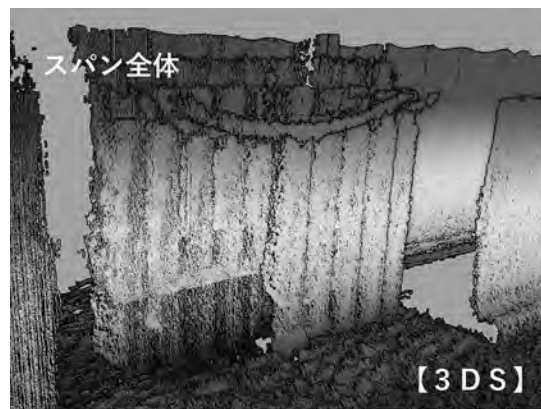
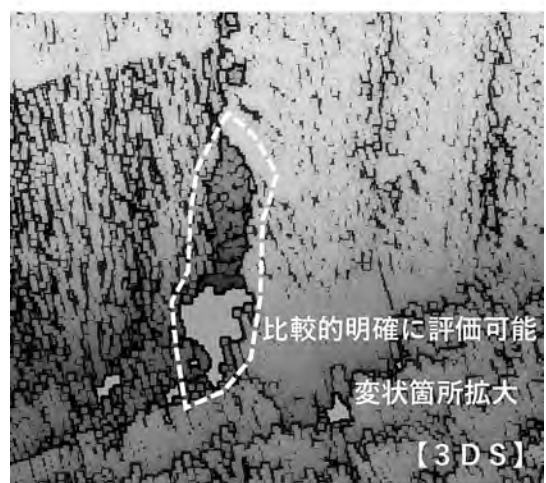
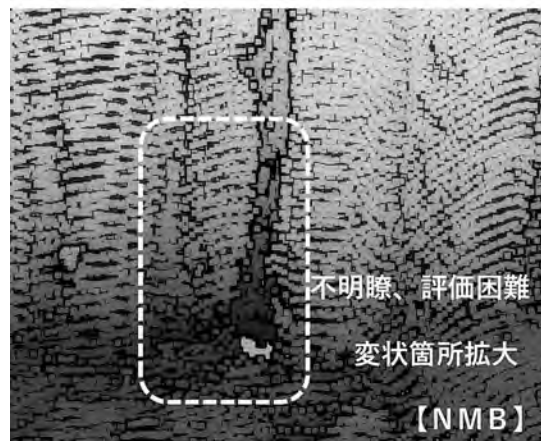
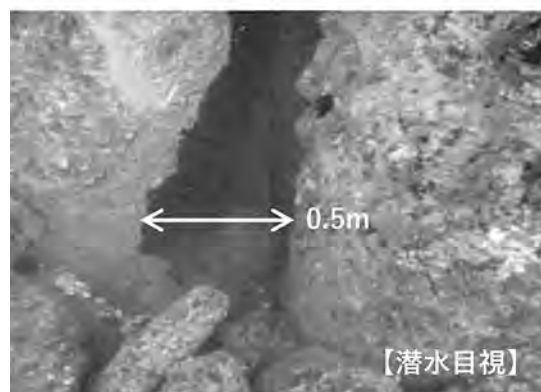
図ー7 両音響機器による変状の計測例  
(大槌漁港南防波堤、スパン1-27-2)

(4) 大槌漁港沖防波堤と同様の検証を行った。ただし、南防波堤の水深は10m程度で、既知の変状は欠損(鋼管の孔食)である。図－7に代表的な変状箇所に対する両機器の計測結果を示す。

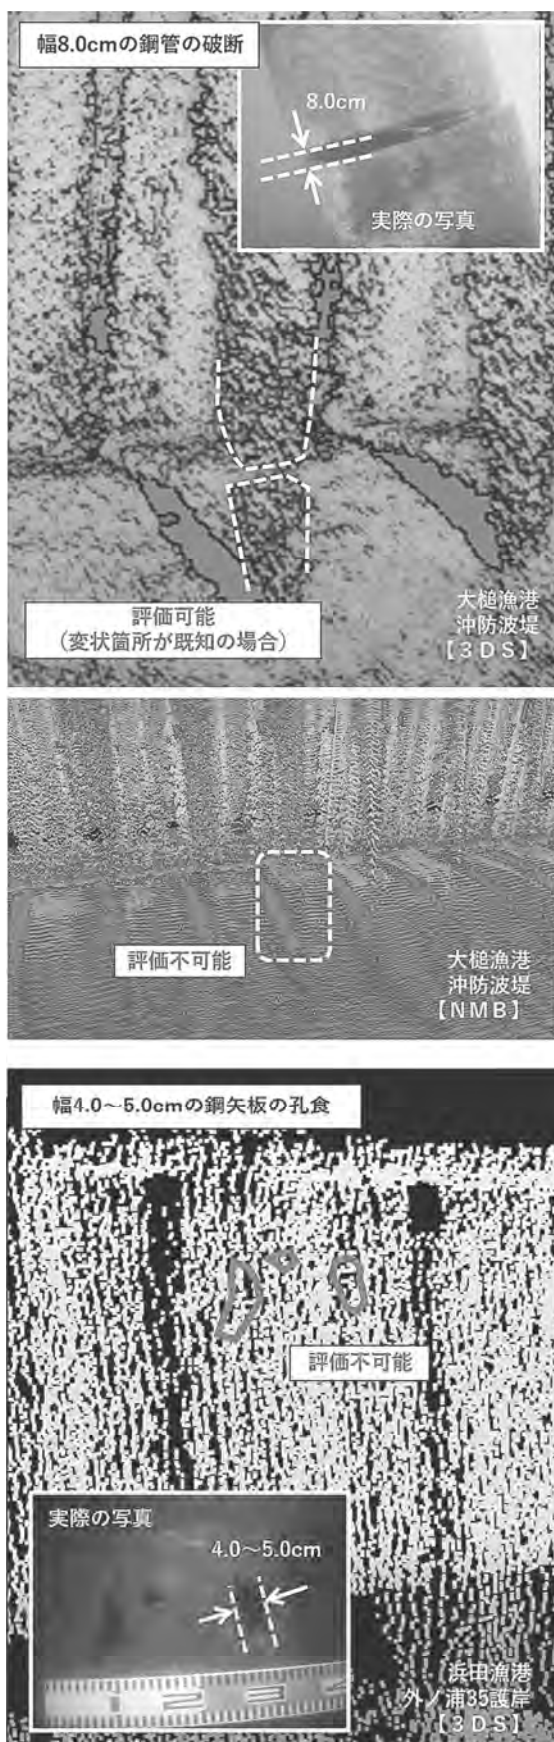
図ー9 小規模な変状の計測状況(3DS)

測では10cm×10cmの凸凹が確認されており、その成果を踏まえて各モデル漁港では既知の変状の計測を行った。その結果、5 cm程度の開孔は確認できなかったが、8 cm幅の鋼の破断は確認することができた(図-9)。

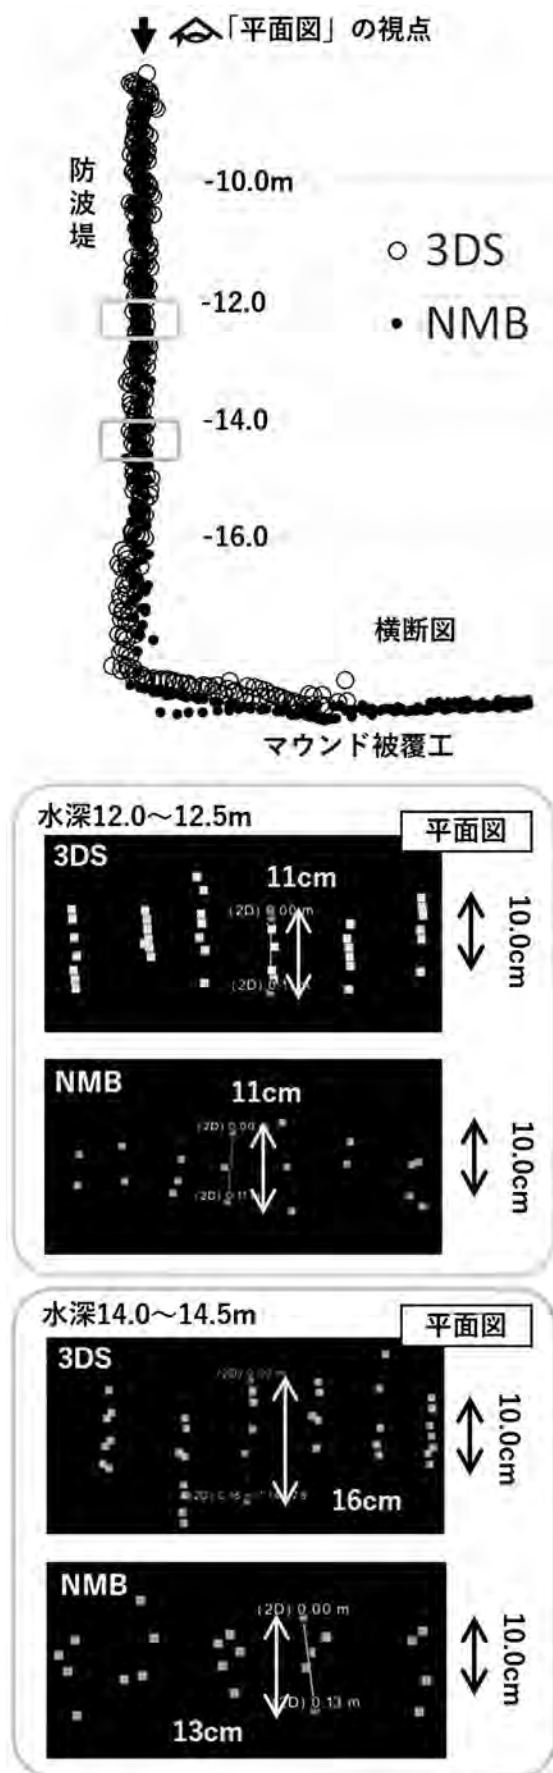
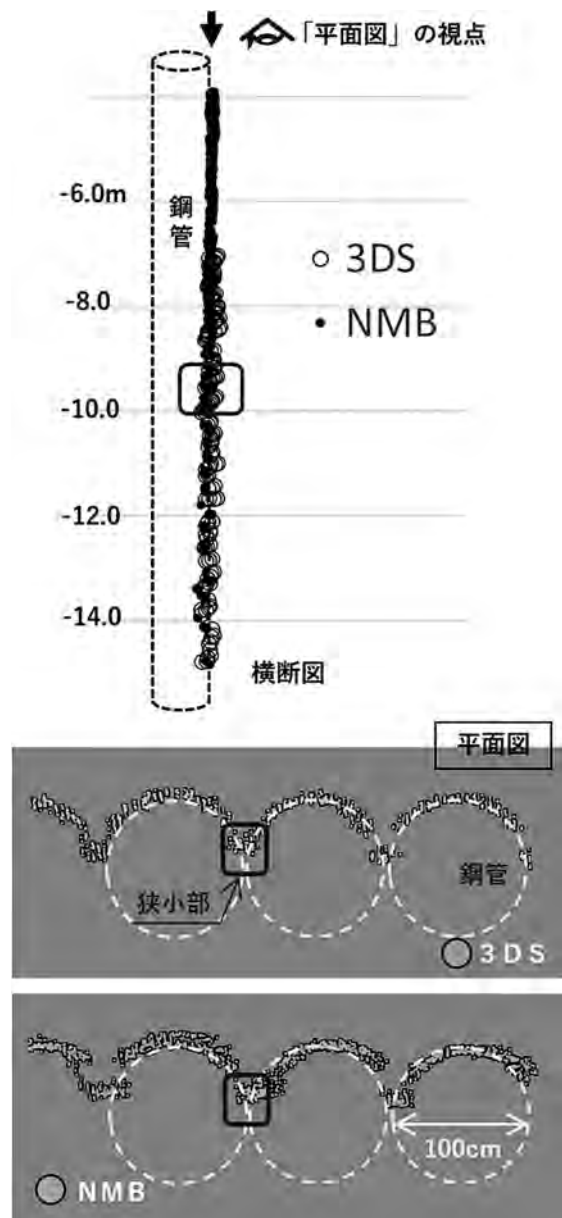
重力式防波堤である浜田漁港馬島防波堤における両機器の計測結果を図-10に示す。対象構造物が平面的な構造の場合、水深12m付近では大きな差はみられない一方、水深14m付近では3DSではやや点群のバラツキが大きくなった。また、鋼管矢板式防波堤である大槌漁港沖防波堤における測定結果(図-11)では、鋼管同士が接する狭小部でNMBの点群のバラツキが大きくなった。

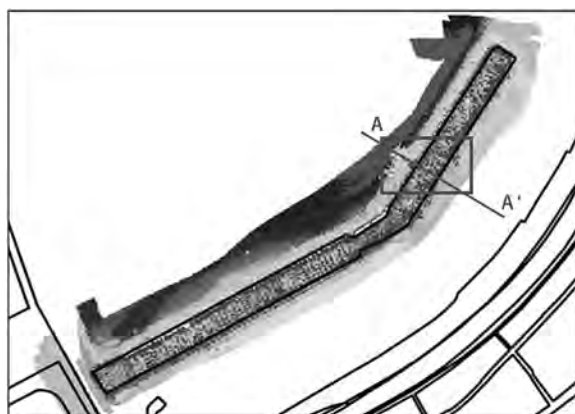
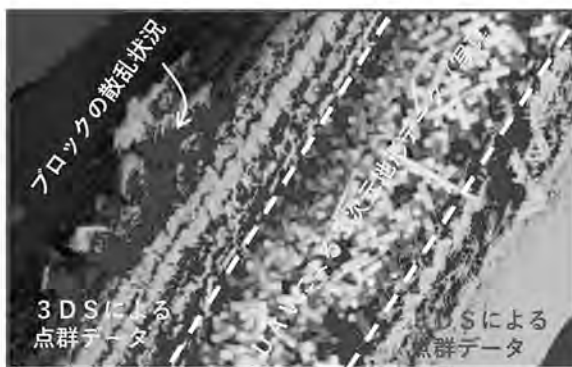
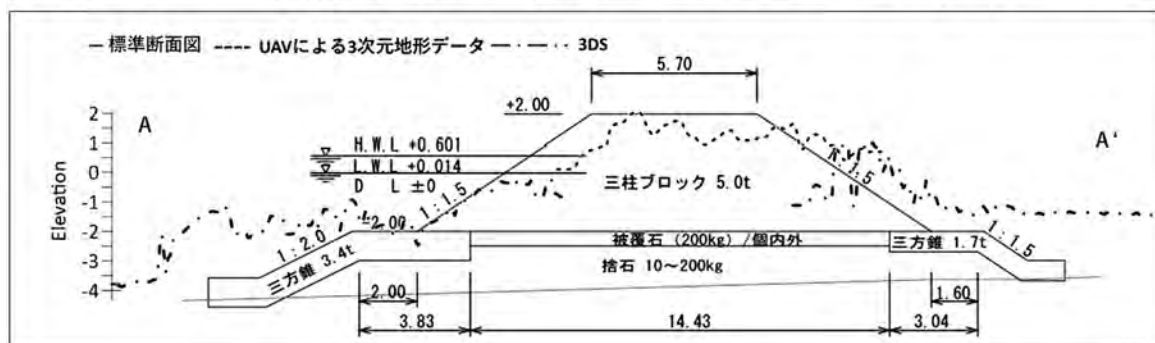
図-12 UAVと3DSの計測結果の統合と設計図面との重ね合わせによる変状把握

群)と3DSによる水中の点群データを用いた水上・水中の連続した点群データを作成した。臨時点検では施設全体の定量的な変状把握が求められるが、図一12に示すように水上・水中連続点群データを設計図面に重ね合わせることで変状規模を定量的に把握できることがわかった。

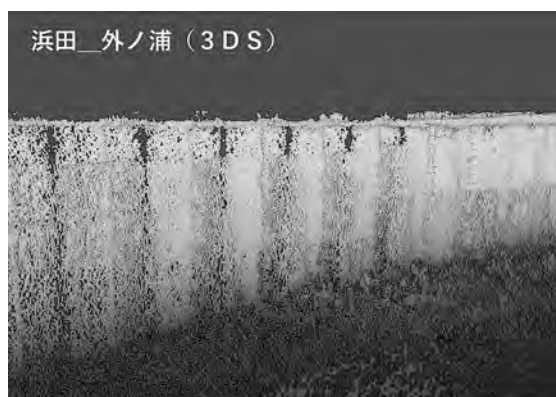
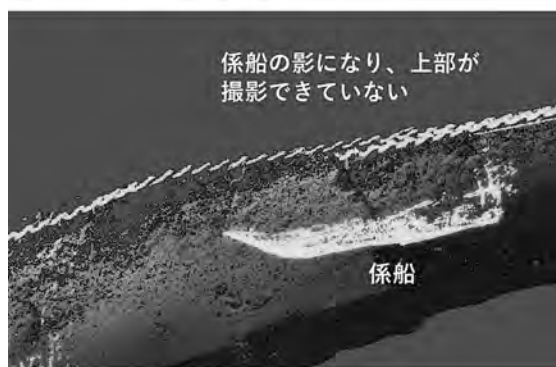
図一 13 蛇行による計測データの歪み例

直線的な航行→歪みなし

蛇行→計測データに歪み

浜田漁港外ノ浦35護岸では船舶の係留がある中で3DSによる計測を試みた。調査船は係船との衝突を避けるため、一定距離において計測を行ったが、計測対象との距離が3DSの仕様上の限界(15m)以内であれば構造物形状を計測できることが分かった(係船の影は除く)。一方、係船を避けるために調査船を蛇行させた場合は計測された護岸データにゆがみが生じるため計測が困難となることに留意する必要がある(図一13)。
