## IV-2. サンゴ幼生着生・育成基盤の開発・実証

### 1. 沖縄沿岸海域

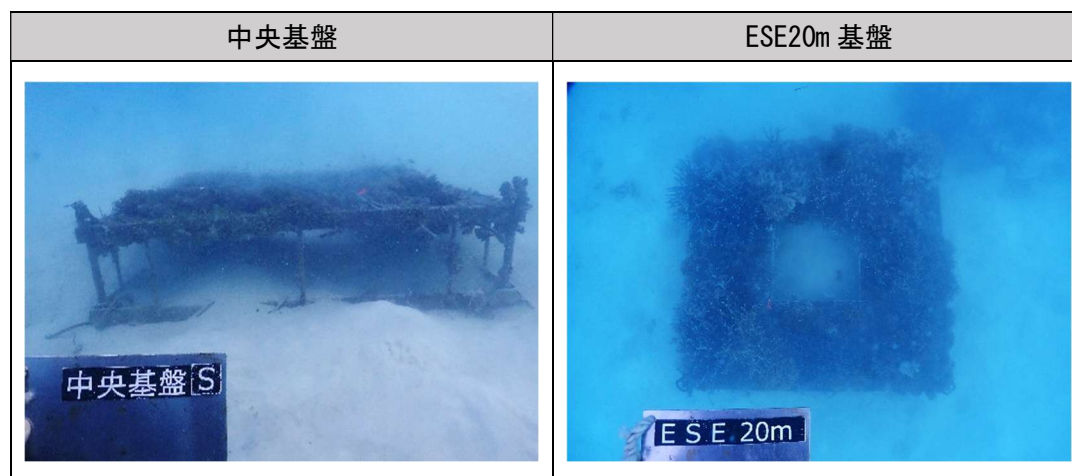
図-IV.2.1.5 (1) 令和元年度設置基盤（崎枝湾）

令和元年～令和4年度に設置した基盤の状況を図-IV.2.1.5に示す。いずれの基盤も損傷、摩耗等の劣化の状況は見られなかった。

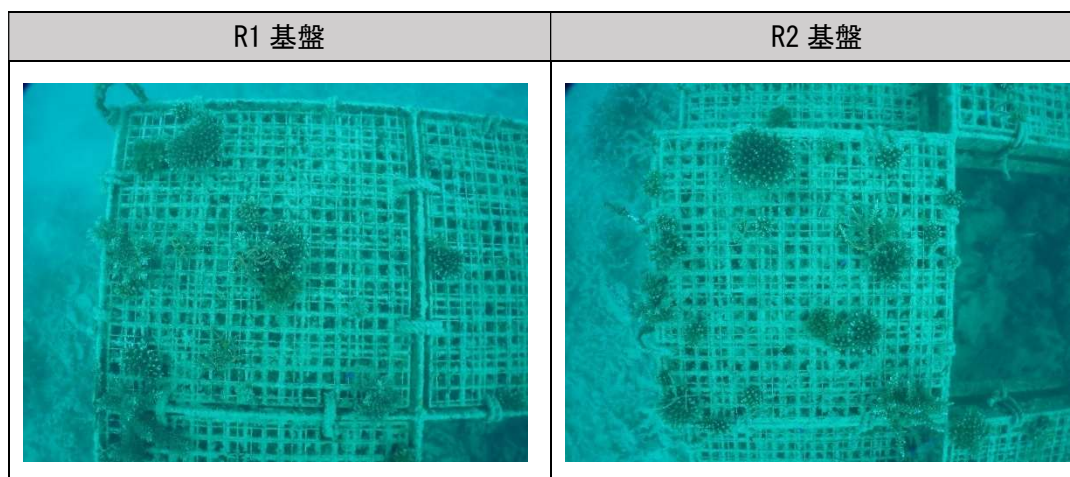
図-IV.2.1.7 (4) 基盤の状況（令和4年度設置：浦底湾）

R1 基盤、R2 基盤共にウスエダミドリイシは確認されなかった。

生残率の低い令和4年度基盤については、設置2年目にウスエダミドリイシの生残率が低下した一方で、ウスエダミドリイシ以外のサンゴの群体の増加が確認された。この要因については今後検討する必要があるが、ウスエダミドリイシの放流量（着生数）が少ない他に設置水深（水深7m）や物理環境等、生息環境が他地点と異なることが現時点で考えられる。

また、令和4年度設置基盤の生残率が低下した要因については、今後、物理環境の現地観測を行い検討する必要がある。

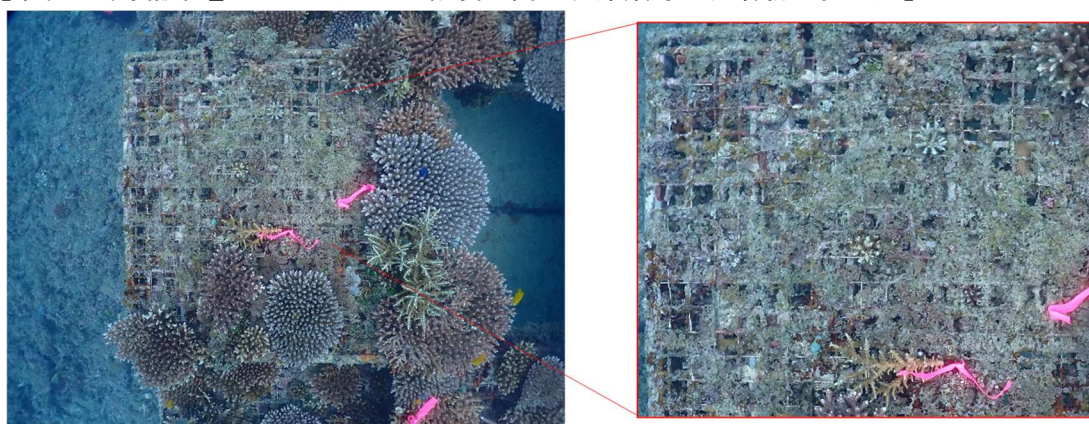
##### 【令和3年度設置\_D2基盤（サンゴ被度が高く、藻類等の付着物が多い）】

今年度調査では、令和元年度～令和4年度設置基盤ともに、浮泥の顕著な堆積は確認されなかったものの、藻類やその他付着物が徐々に増加することにより、グレーチングの隙間が視認しづらくなってきている。

図-IV.2.1.11 付着藻類等の状況

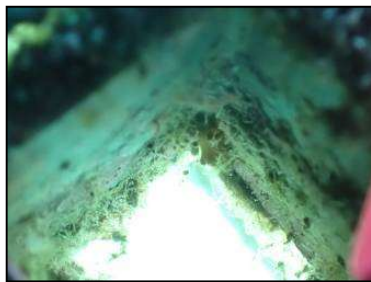
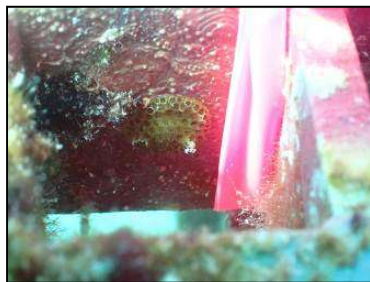
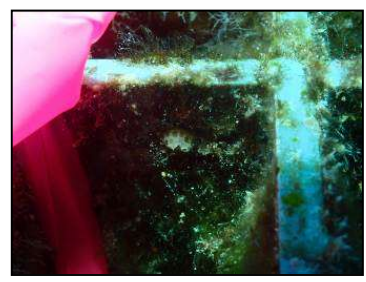
図-IV. 2. 2. 3 稚サンゴの着生状況

令和 6 年（2024 年）度の幼生放流実証試験において用いたグレーチング 16 枚には、ウスエダミドリイシ、ハマサンゴ属もしくはコモンサンゴ属、トゲルリサンゴ属もしくはコカメノキクメイシ属の 3 種各 1 群体の着生を確認した。

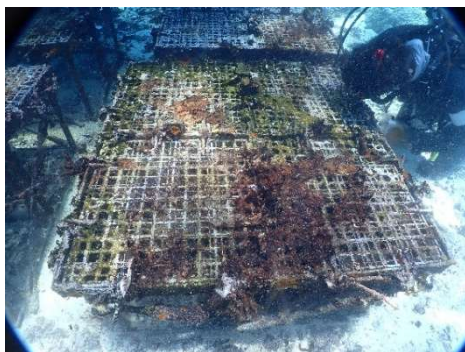
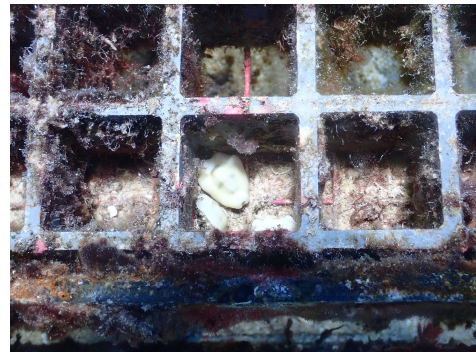
図-IV. 2. 2. 4 藻類の付着状況

令和 6 年（2024 年）年度の実証試験において用いたグレーチング 16 枚について、浮泥堆積状況と藻類の付着状況を潜水目視にて確認した。その結果、浮泥の堆積は見られなかったが、グレーチングの格子内や表面に藻類等が付着していることが確認された。
