IV-2. サンゴ幼生着床・育成基盤の開発・実証

1. サンゴ着床・育成基盤の設計と試作

1.1 実証試験用基盤(10年耐用)

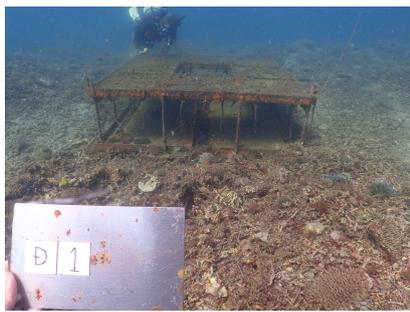
基盤の状況(D1)

令和元年度崎枝湾に設置した2基、令和2年度浦底湾に設置した4基ともに、令和3年10月調査実施時には、基盤の損傷、摩耗等の劣化の状況は見られなかった。

また、令和3年度浦底湾に設置した5基についても、基盤の損傷、摩耗等の劣化の状況は見られなかった。

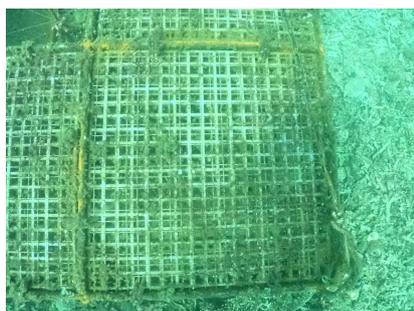
付着物の状況 (D1)

また、令和3年度浦底湾に設置した5基についても、微小な藻類やウミウチワが基盤全体に付着する程度で、安定性に影響する生物の付着等はみられなかった。なお、D2及びD4では比較的付着藻類の着床が多くなっていた。

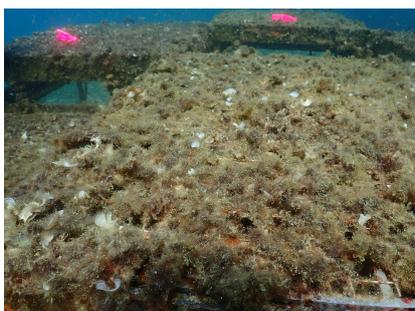
付着物の状況 (D2)

浮泥の堆積は、いずれの基盤においても確認されなかった。なお、付着藻類については、前述に示す通り、令和3年度浦底湾に設置した5基のうち、D2及びD4において着床が多くなっていた。
