## E. 日常点検記入シート及び記載例

水産基盤施設日常点検記入シート【①外郭施設(重力式・矢板式・杭式)】

**健全度A・Bの記入例** 産基盤施設 日常点検記入シート 【①外郭施設(重力式・矢板式・杭式)】

**健全度C・Dの記入例** 水産基盤施設 日常点検記入シート 【②係船施設(重力式・矢板式・棧橋式)】

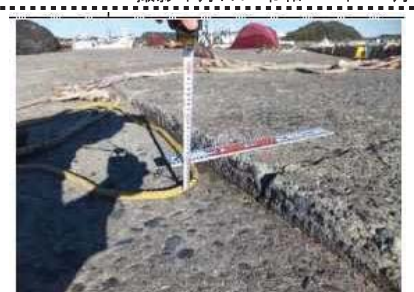
老朽化: 段差(沈下) b判定相当 写真NO.3  
 調査位置: エプロン (スパンNO. 15 )  
 所見: 段差(沈下)がある。【新規発見】  
 撮影年月日: 令和 × 年 × 月 × 日
