資料-8. 主な地震・津波災害からの復旧・復興事例

【復旧・復興事例-1】

●北海道南西沖地震・津波による北海道奥尻町苗青苗地区

青苗漁港人工地盤

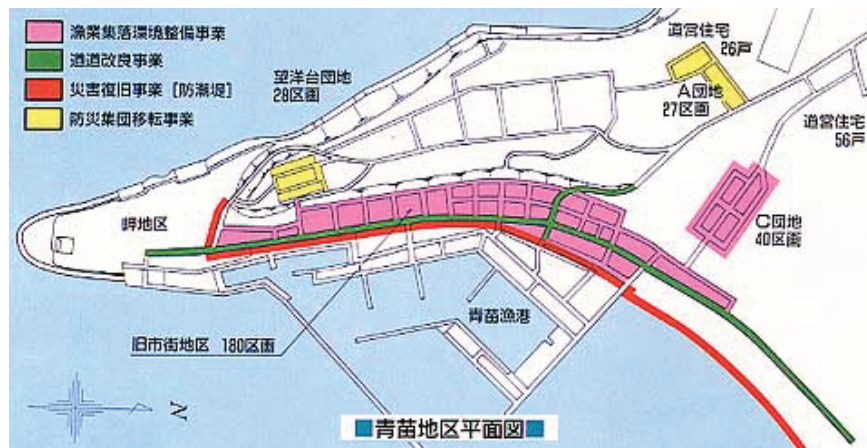
旧市街地は防潮堤の背後を盛土し宅地を整備。

岬地区は10年前にも津波被害にあったため、公園等を整備し非住宅地区とし高台へ集団移転

- 復興にあたっては、漁業集落環境整備事業によって、土地利用高度化再編整備を行うとともに、防災安全施設、集落道、緑地広場の適切な配置し、「災害に強いまちづくり」を実現。

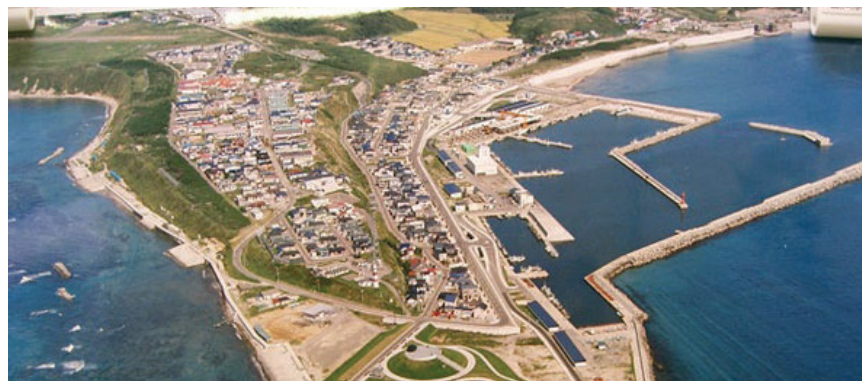
津波と火災により跡形もなくなった青苗地区の復興後

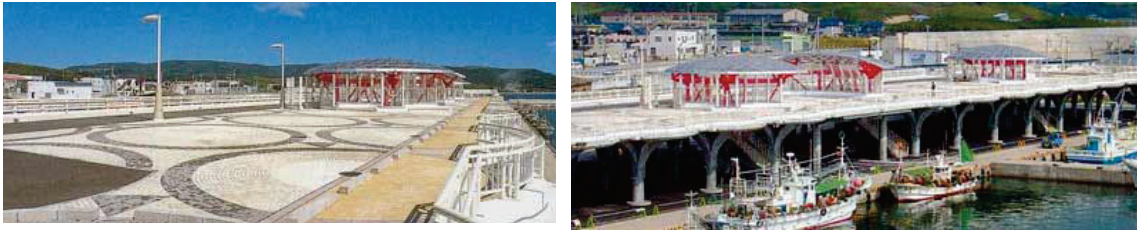
平成5年7月12日発生の北海道南西沖地震・津波により壊滅的な被害を受けた奥尻町青苗地区「第三種 青苗漁港」における復旧復興のモデル施設として整備された「人工地盤」は、漁港で作業中の方や漁港を訪ねられた方々が万一、津波が発生した場合には防波堤で仕切られた漁港内から高架道路を経由して高台の避難場所へ導く一時避難場所の役割を果たすため計画された。また、普段は漁業活動の場や、憩いの広場、散策路などとして利用。

上部	災害時一時避難場所 漁業作業用地 臨港道路 他
下部	漁業活動用地 他
規模	(面積) 約 4,650 平方メートル (高さ) 6.6 メートル

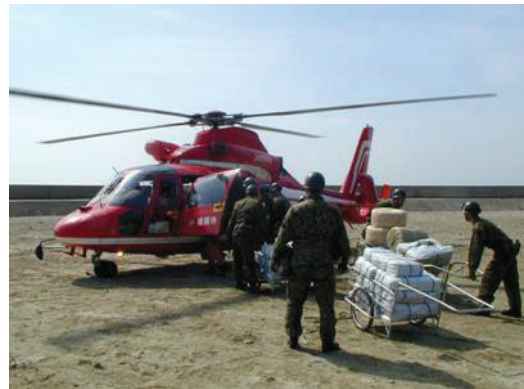
応急救援物資の搬入
(漁港用地をヘリポートとして利用)

- ・空のルート（ヘリポート）の確保により緊急救援・救助活動の迅速な展開が可能。
- ・復旧・復興に向けて仮設住宅やガレキ置場として利用。

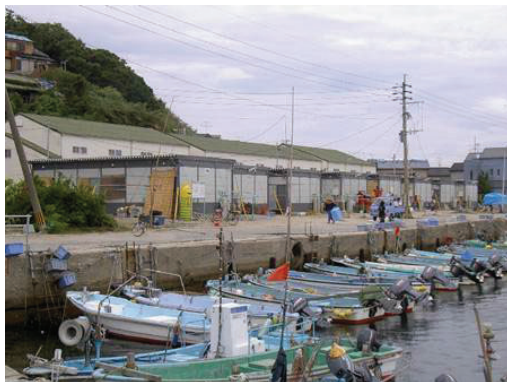
漁港用地に建設された仮設住宅

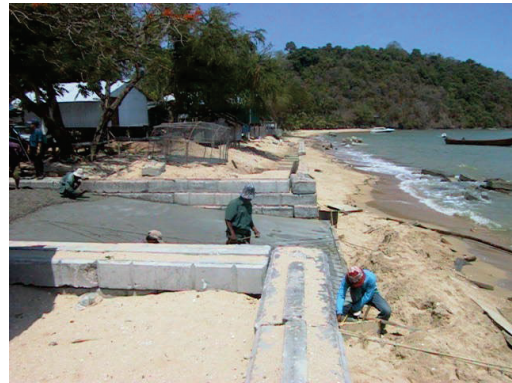
建設中の漁村の護岸と斜路

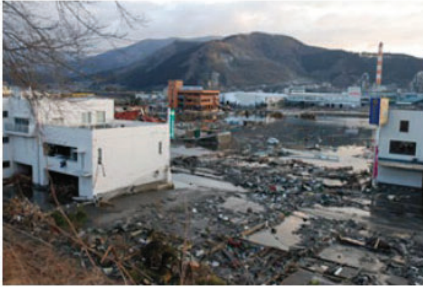
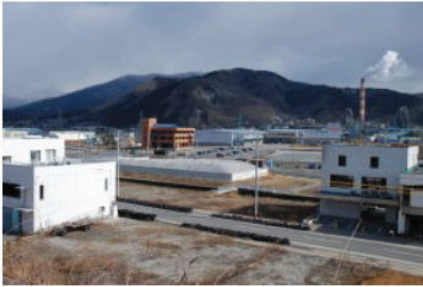
大船渡地区(1)

平成23年3月12日撮影

平成26年3月11日撮影

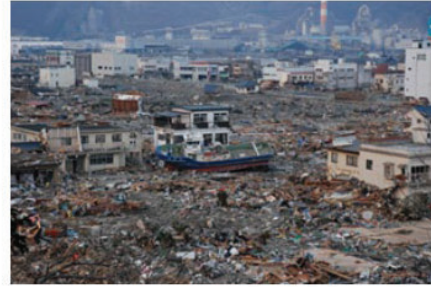
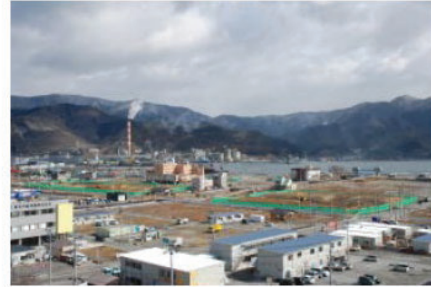
大船渡地区(3)

平成23年3月12日撮影

平成26年3月11日撮影

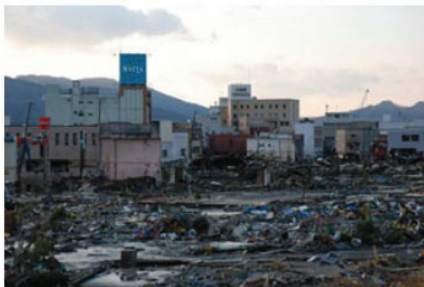
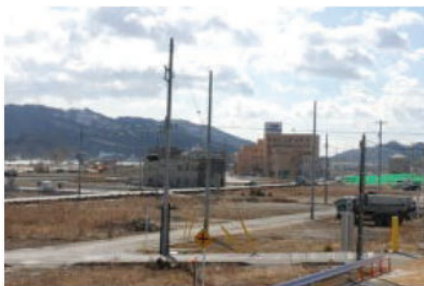
大船渡地区(2)

平成23年3月12日撮影

平成26年3月11日撮影

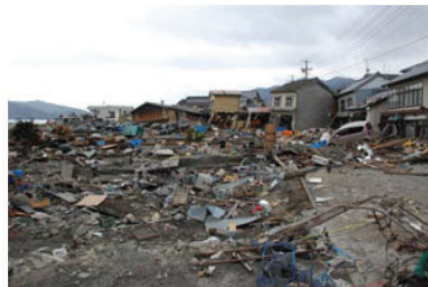
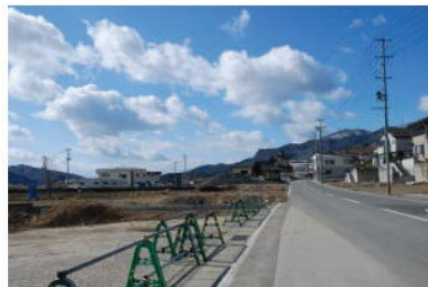
大船渡地区(4)

平成23年3月12日撮影

平成26年3月11日撮影
