## 令和7年度 資源回復のための種苗育成・放流手法検討事業 報告

| 課 題 名 | 資源回復のための種苗育成・放流手法検討事業 アユ課題 | | |
| 主 担 当 者 | 水産研究・教育機構水産技術研究所 坪井潤一 | | |

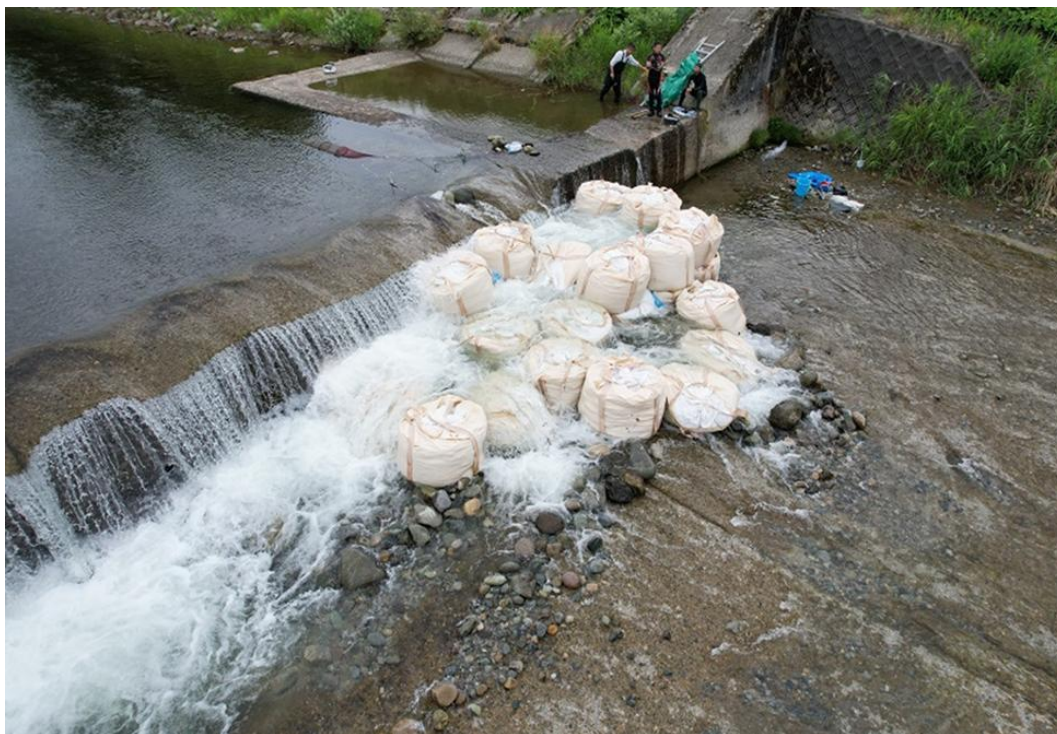
写真 1. 簡易魚道

簡易魚道は、まず堤体直下の窪みを砂礫で平坦化した後、砂礫を封入したポリプロピレン製1t円筒形土のう（直径1m、高さ1m）を26個用いて、図2、写真1のとおり幅6.7m、長さ

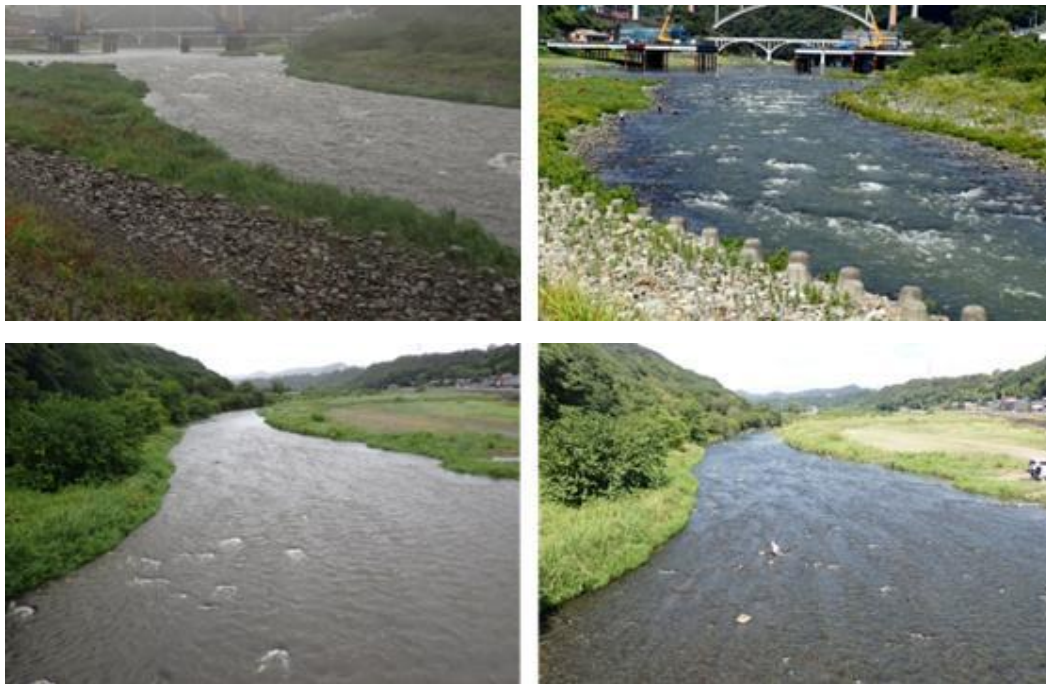
図4 調査地点の増水時と後日の状況

上：相模川(上大島)、下：中津川(八管橋)、左：9月5日、右：9月8日

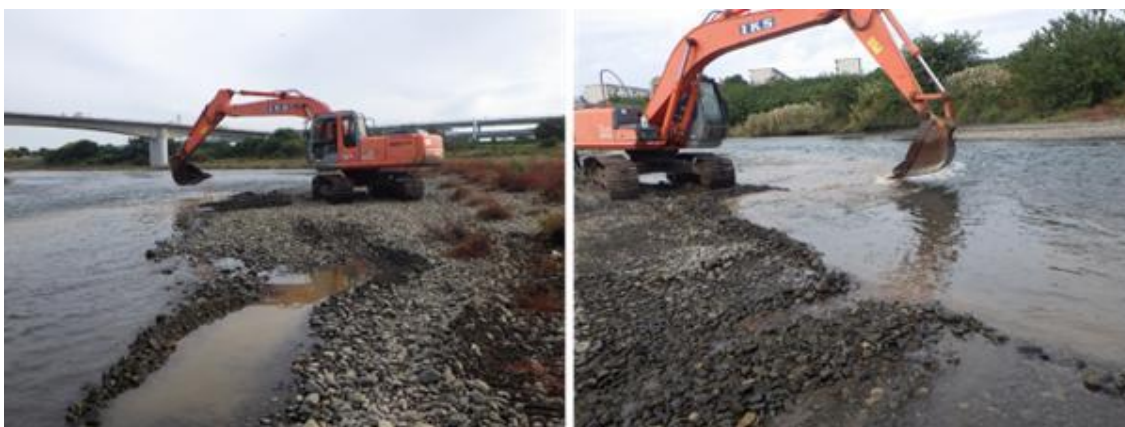
図6 河床耕耘と流路拡張により産卵場造成（寒川）

令和7年11月5日に相模川の寒川 (図6、北緯35度22分20秒、東経139度22分12秒) で、河床が固く天然の産卵場とならない地点とそこから続く河原を重機と人力により800 m<sup>2</sup>の河床耕耘と流路拡張を行い、河川流心の流れを引き込むように施工した。

河床の貫入度は、造成前は7.7 cmであったが造成後には11.3 cmと柔らかくなった。流速は10.9~117.2 cm/秒であった。

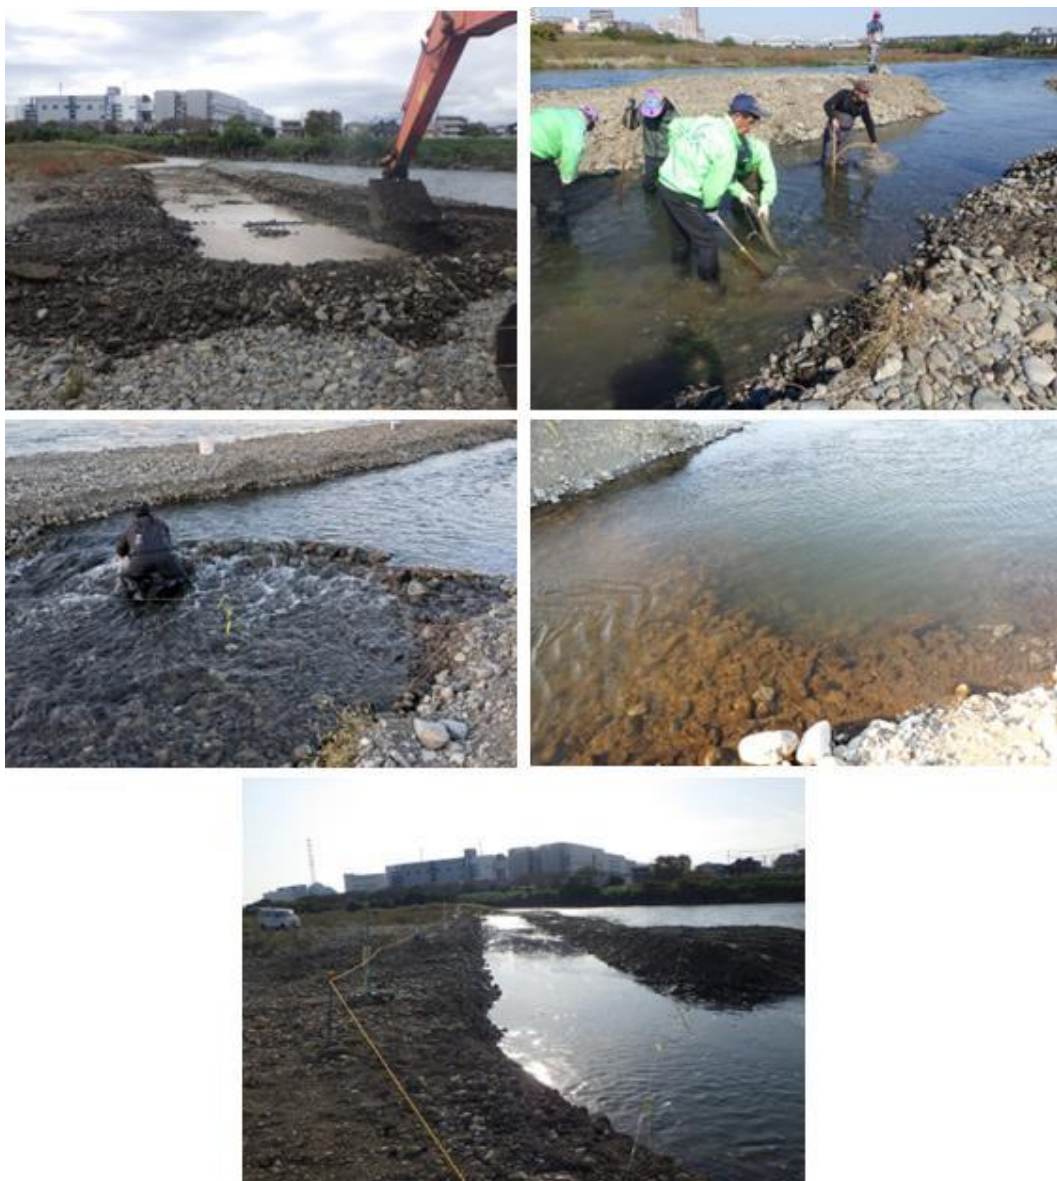
図8 人工水路による産卵場造成（海老名）

左上：重機による掘      右上：人力と水中ポンプによる均し  
 左中：流速を確保するための石積み      右中：砂泥沈殿と親魚溜り場の淵  
 下：人工水路の全景

上流方向に重機で5m×70mの人工水路を掘削した後、人力で河床を均すとともに水中ポンプを用いて砂泥を除去した。また、流速に確保するため流路を横断するよう石積みするとともに人工水路の上流入口には流入する砂泥の沈殿と産卵親魚の溜り場として淵を造った。（図8）

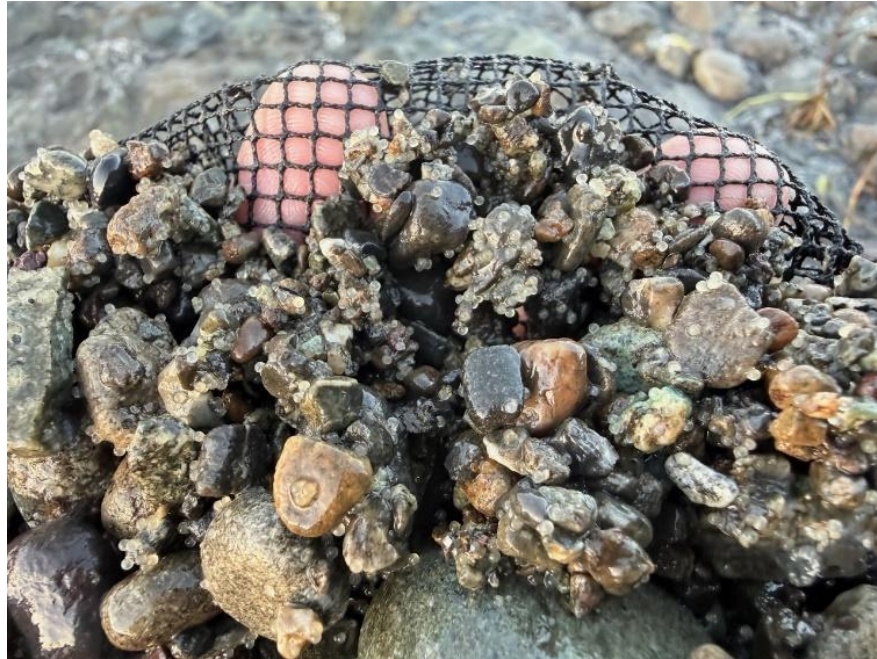
図9 人工産卵場の産着卵（海老名 11月10日）

造成後3日後の11月10日の貫入度は6.5 cm、流心部の流速は37.2～95.5 cm/秒で、同日に産卵行動と産着卵を確認した（図9）。

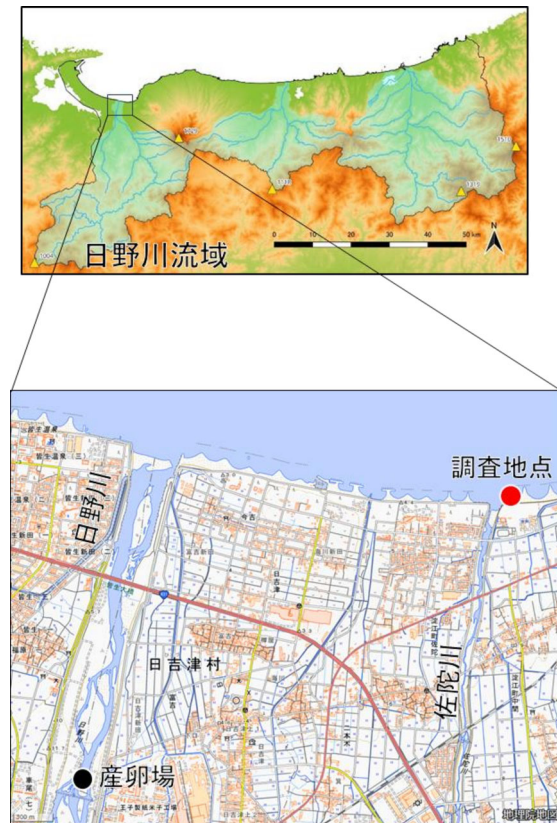
図1 アユ稚魚採集地点

図1に示す県西部日野川河口付近における砂浜域（佐陀川河口  $35^{\circ} 27' 13\text{N}$ ,  $133^{\circ} 24' 14\text{E}$ ）において、10月下旬～1月中旬にかけて合計8回（2月上旬に1回実施予定）、谷沢トラップおよび集魚灯を用いたアユ稚魚の採集を行った。採集は、日没30分後から谷沢トラップによる10分採集を3回実施し、その後、三脚に備えた水中集魚灯（測量用三脚に防水LED灯（4.5W、450LM）×3）でアユを誘引し、タモ網により10分間の採集を実施した。採集したアユ稚魚は直ちに70%程度のエタノールで固定し、栽培漁業センターへ持ち帰ったのち、99%エタノールに置換し保存した。採集したサンプルはセンター内で同定を行い、アユの体長を測定した。測定後、各サンプルから耳石（扁平石）を取り出し、日周輪を計数することで孵化日を推定した（現在分析中）。

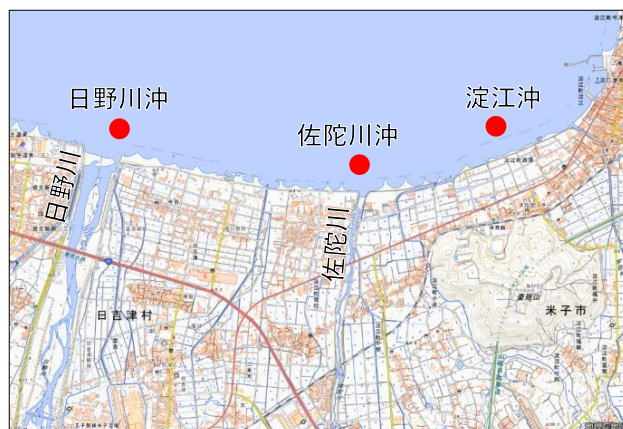
図5 プランクトン採集地点

図5に示す日野川河口付近の海域における水深5m以浅の3地点において、10月上旬～1月中旬にかけて合計11回（今後、2月上旬までに合計12回実施予定）実施した。海底から北原式定量ネットの鉛直曳によって動物プランクトンを採集し、可能な限り高位の分類群まで同定した。また同定したプランクトンのうち、アユ仔魚の初期餌料として重要なカイアシ類ノープリウス幼生については生息密度（個体数/L）を算出した。なお、プランクトンの採集は鳥取県漁協淀江支所所属の漁業者に委託した。

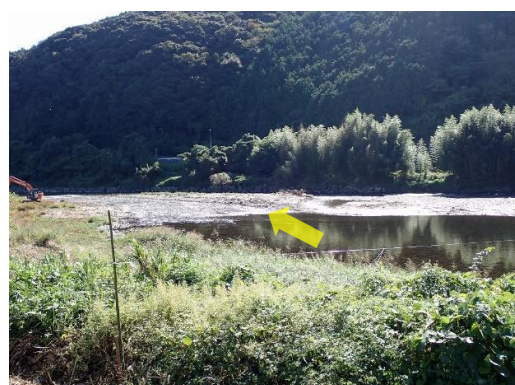
図2.長田の瀬の外観（2025年10月23日撮影、矢印は流向を示す）

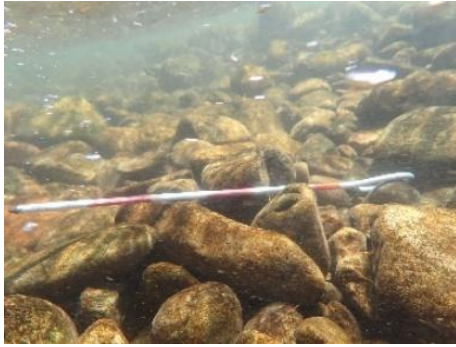
図 8.造成前の長田の瀬における河床の様子  
(10月9日撮影、1目盛5cm)

流速は  $44.9 \pm 23.3$  cm/s から  $66.1 \pm 21.1$  cm/s、浮石の割合は 71%から 96%、砂利の割合は 19%から 50%に増加した。貫入深は  $7.6 \pm 1.6$  cm から  $10.7 \pm 2.2$  cm と深くなった (図 6~9、表 1)。長田の瀬では造成後に流速が 60~120 cm/s 以内、河床が浮石および砂利主体、貫入深が 10 cm 程度に変化したため造成によってアユの産卵に適した河川環境 (水産庁ら 2009、高橋 2010、藤田ら 2022) に改善されたと考えられた。

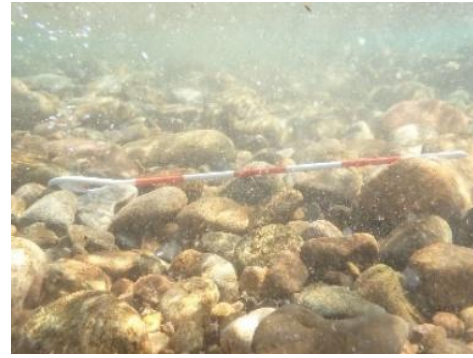
図 9.造成後の長田の瀬における河床の様子  
(10月30日撮影、1目盛5cm)

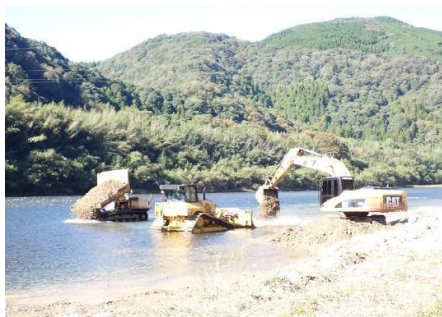
図 11.長良の瀬における造成の様子

2025年10月28日および10月29日に建設会社のオペレーター3名によりバックホー（日本キャタピラー社製 320DRR）およびキャリアダンプ（諸岡社製 MST-2300VD）で同河川の別地点から搬入した土砂を投入し（投入量 340 m³）、ブルドーザ（日本キャタピラー社製 D6N）で河床の砂抜きおよび均しを行った（図 11）。なお、事前調査の結果、造成予定地の沖側下流地点に産卵に適した自然産卵場が形成されていたため、その範囲に影響が出ないように、造成範囲を 80×40m から、80×20m に変更し、自然産卵場側へ土砂を広げないようにした（図 12）。また、余った土砂（300 m³）を造成予定範囲上流側に置土することで、出水時に河床材料が流出しても土砂が供給されるようにした。

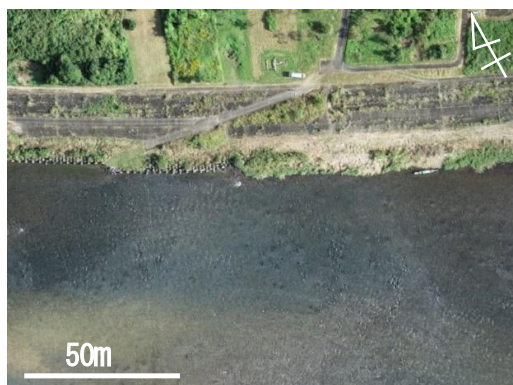
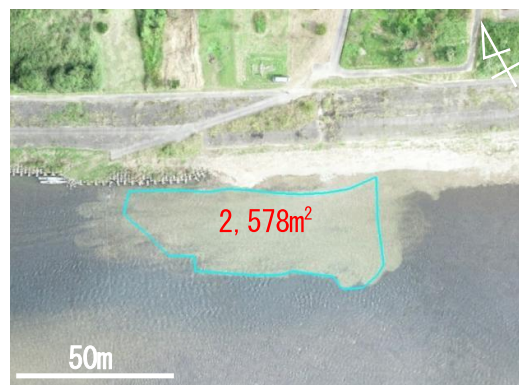
図 16. 長良の瀬における造成前後の状況（左：造成前、右：造成後）

図中の水色線で囲まれた部分は造成範囲（面積 2,578 m<sup>2</sup>）を示す。造成前（撮影日：10 月 15 日）の水位は 76 cm、造成後（撮影日：10 月 29 日）の水位は 61 cm（国土交通省水文水質データベースより長良観測所の水位を参照）

水深は  $75.4 \pm 7.4$  cm から  $55.9 \pm 11.5$  cm と浅くなり、流速は  $129.0 \pm 18.3$  cm/s から  $95.1 \pm 37.2$  cm/s に変化した（表 2）。浮石の割合は 88%から 100%となった（図 14）。砂利の割合は 45%から 76%に増加し（図 15）、貫入深は  $7.8 \pm 1.6$  cm から  $13.6 \pm 1.8$  cm と深くなった（表 2）。なお、造成前後の状況を図 16 に示す。

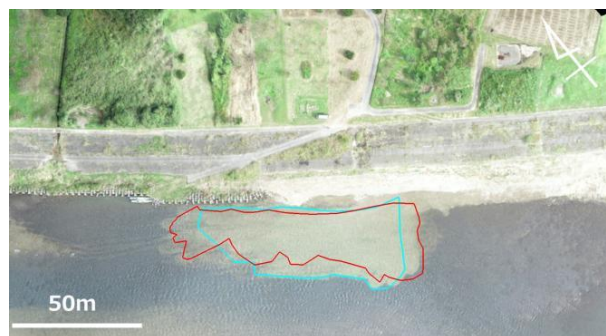
図 17.長良の瀬における産卵状況

図中の水色線で囲まれた部分は造成範囲（面積 2,578 m<sup>2</sup>）を、赤枠で囲まれた範囲は産卵範囲（1,959 m<sup>2</sup>）を示す。

造成後の長良の瀬では産卵が確認され、産卵面積は 1,959m<sup>2</sup>であった。そのうち、造成区域内の利用率は 78%であった（図 17）。

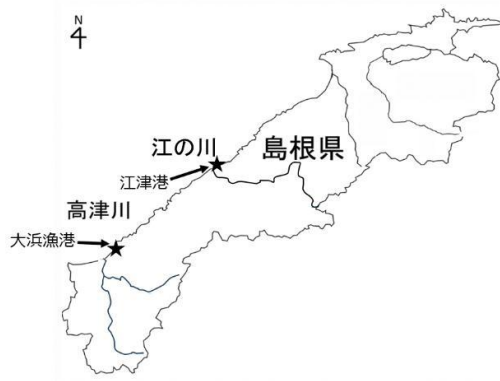
図 20.アユ仔魚灯火採集の調査地点

2025 年 10 月～2026 年 1 月に高津川河口の大浜漁港および江の川河口の江津港において本課題のアユ仔魚ライトトラップ連絡試験プロトコル（坪井 2025）に従って調査を各 7 回ずつ行った（図 20）。本調査では谷沢ら 2024 のライトトラップを改良し、ライトの取り付け位置を外部から内部へ変更した。ライトには水中灯（ルミカ社製 VOLT II ブルー）を使用し、調査日ごとに新品の電池に交換した。また、2023 年 10 月～2025 年 1 月のアユ仔魚灯火採集調査では採集ネットにプランクトンネット（GG50）を用いていた（沖ら 2024、寺戸ら 2025）。しかし、プランクトンネット（GG50）は通水性が低く、採集効率への影響が懸念されたため、2025 年 10 月以降は採集ネットに通水性が高い洗濯ネット（ダイヤ社製 AL 角型ガードネット横 50cm×縦 55cm）を用いることとした（図 21）。

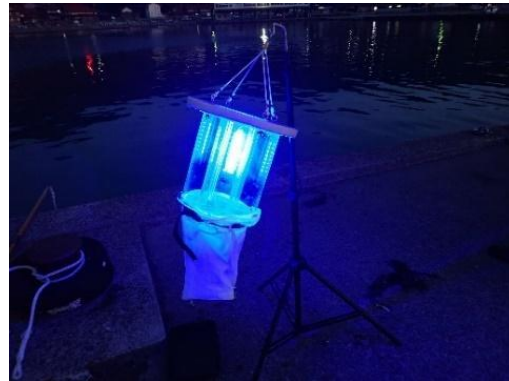
図 21.2025 年 10 月～2026 年 1 月の調査に用いたライトトラップ

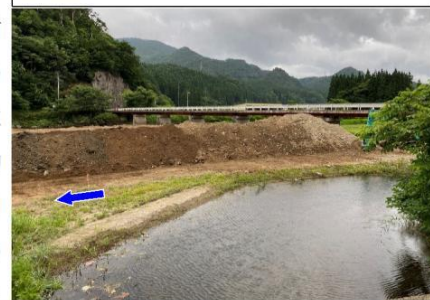
樺山発電所取水堰上流での河床掘削工事

調査時に樺山発電所取水堰の上流では、河床掘削工事が行われていた。ここは、上下流の河道に比べて川幅が広いために、流下土砂が堆積しやすい場所である。一方で、役内川では河床低下によって護床工下流に落差が生じている横断構造物が多い。河床掘削で河道から土砂（特に玉石などの粗粒材料）を搬出すると、下流河道の河床低下を招く可能性がある。このことは、瀬・淵の小規模化や消失（アユ漁場の劣化）に繋がることから望ましくない

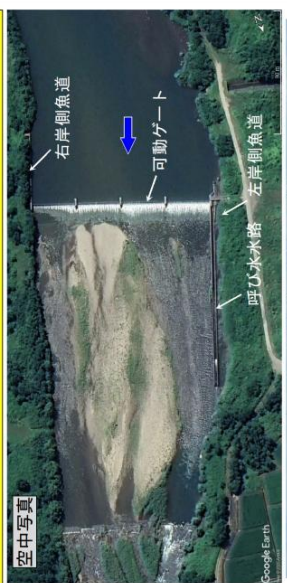
①大久保堰(雄物川 97k 付近)

■アユの遡上障害  
 ○左岸側魚道：遡上が可能状態であったが、呼び水水路からの落水で魚道下流端部に多量の白泡・乱流が発生しており、魚道入口が見つけにくい状況であった。また、堰の可動ゲート直下から越水しており、魚道に気が付かなかった遡上魚は可動ゲート直下に滞留する可能性が有る  
 ○右岸側魚道：魚道流量が少なく、魚道の中流部～上流部は潜孔のみが通水していた。一部の潜孔が植物やゴミなどで詰まっており、遡上魚が移動できない状況であった  
 <改善案>  
 ⇒堰の可動ゲートからの越水を無くし、右岸側魚道の呼び水水路から流下する流れをやや河心側へ向け左岸側魚道に入りやすくする  
 ⇒堰の管理者が出水の度に魚道の通水状況を確認して、堆積土砂や植物などを除去し、遡上路を確保する必要がある  
 ■ヒアリング結果  
 左右岸の魚道の土砂を昨年除去。遡上できると考えている

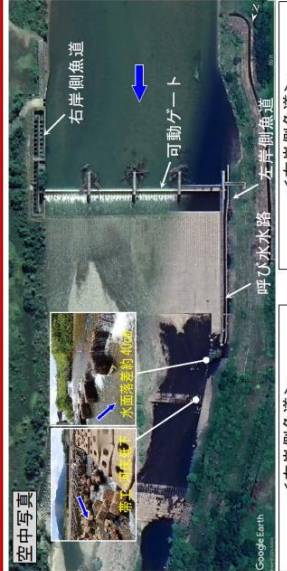
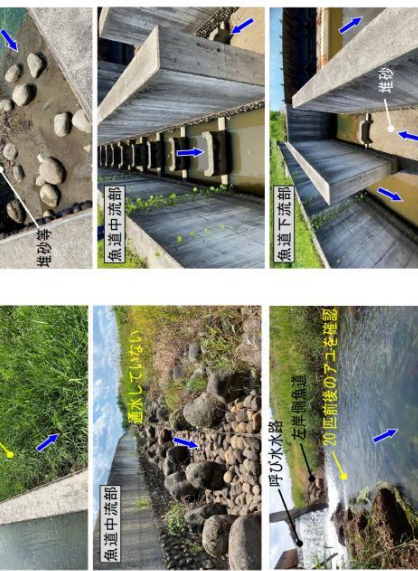
②湯沢統合堰(雄物川 104k 付近)

■アユの遡上障害  
 ○左岸側魚道：魚道上流部への堆砂・植物の繁茂で通水していないかった。魚道下流端部の呼び水水路直下で20匹前後のアユ(天然アユの可能性大)を確認。魚道下流の護床工ブロックに約40cmの水面落差あり  
 ○右岸側魚道：魚道上流端部への堆砂等により通水していないかった  
 <改善案>  
 ⇒堰の管理者は出水の度に魚道の通水状況を確認して、堆積土砂や植物などを除去し、遡上路を確保する必要がある  
 ⇒調査時に呼び水水路だけが通水していた状況からすると、堰上流水位と魚道各口の高さの問題がある可能性が高く検証が必要である  
 ⇒左岸側魚道の下流部には河床との落差がある。堰下流の崩工が破損しており、これを補修して河床高を回復するなどの対策が必要である  
 ■ヒアリング結果  
 遡上できていない可能性が高い

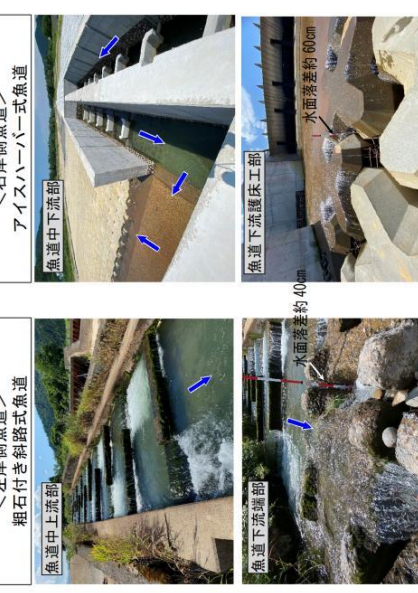
③山田頭首工(雄物川 107k 付近)

■アユの遡上障害  
 ○左岸側魚道：魚道直下流で護床ブロックの下に流れが伏流して約40cmの水面落差ができており、遡上魚が魚道入口へ進入困難な状況であった。また、左岸の土砂吐きゲートから漏水している水が魚道流量よりも多く、左岸側魚道の入口に遡上魚が集まりにくい状況であった  
 ○右岸側魚道：左岸側魚道と同様に護床ブロックで伏流して約60cmの水面落差ができており、魚が魚道入口へ進入困難な状況であった  
 <改善案>  
 ⇒魚道直下流の護床ブロックに伏流による水面落差を解消するための間詰め等が必要である  
 ■ヒアリング結果：－

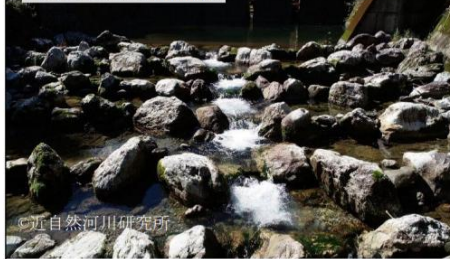
参考事例①：近自然魚道（成川川\_砂防堰堤直下流）

巨石による全断面魚道

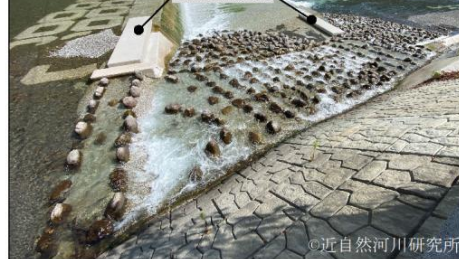
参考事例②：小わざ魚道（伊尾木川\_有井堰）

転石防護壁

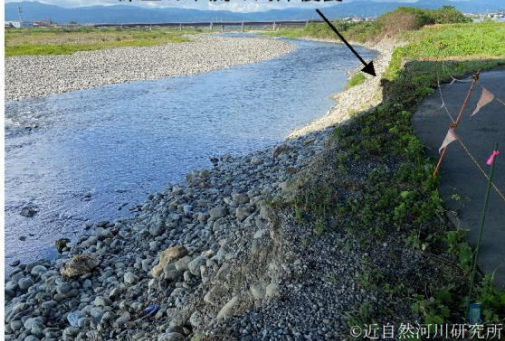
床止め下流の河岸侵食

参考事例③：床止め上流の掘削土を下流の侵食河岸前面に投入（物部川\_深淵床止め）

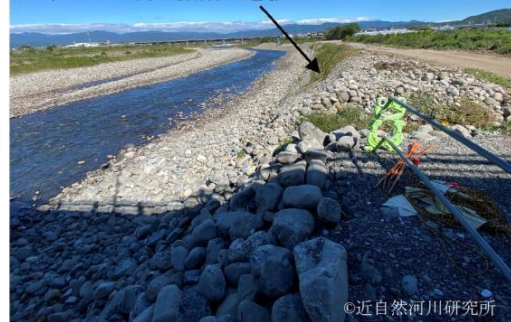
床止め上流の掘削土を投入

流下断面の確保のために掘削した床止め上流の土砂（玉石を多く含む）を、床止め下流の侵食河岸の前面に投入した。投入土砂は出水で徐々に削れて下流河床へ供給される

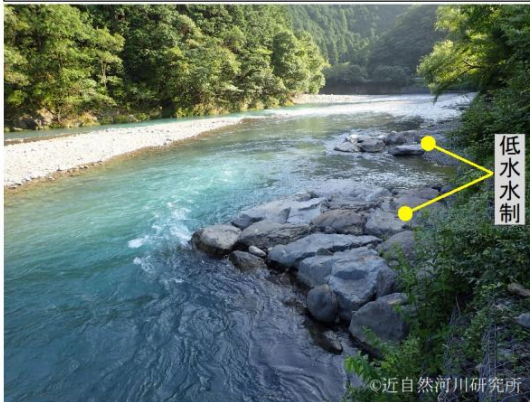
参考事例④：低水水制でみお筋蛇行と瀬・淵（河床の凹凸）を再生した事例（伊尾木川）

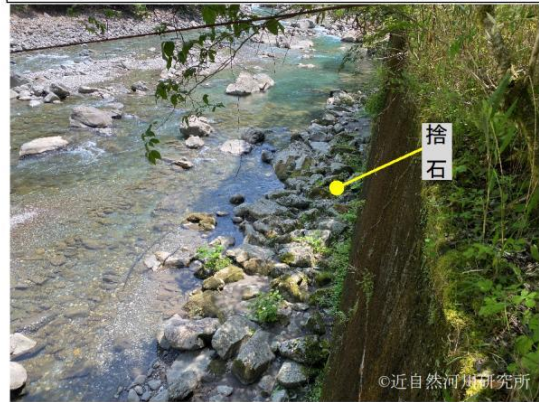
参考事例⑤：捨石でみお筋が護岸へ貼り付くのを抑えて、河床・水際の凹凸を創出した事例（物部川）
