## (5)簡易揚水試験結果

### 5-3 採取した地下海水の利用に関する検討

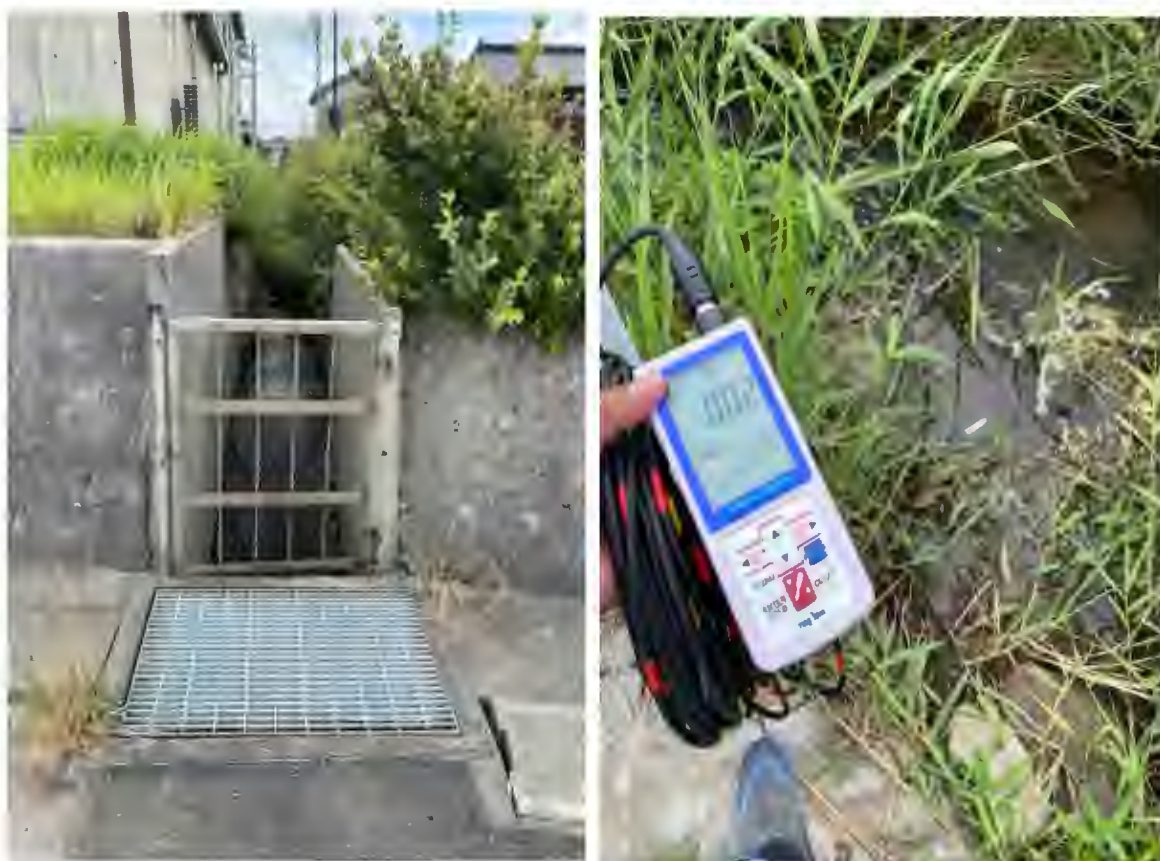
図 5-14 調査地北～東部にて確認された湧水が流れていると推察される水路

- ・揚水した水の塩分は平均 0.13%程度であり、海水井戸として塩分は満足しない結果となった。揚水試験前の孔内塩分測定では、塩分 0.01~0.02%と深度毎の増減はほとんど認められなかった。鉛直塩分は揚水後に主に深度 11m 以浅で上昇しているが最大で 0.32%であることから、本孔では揚水により淡水起源の地下水を主体に引き込んでいると推察される。淡水は調査地背後の孝霊山及び大山からの伏流水であると考えられる。
- ・B-1 孔の簡易揚水試験結果より、ヤコブの直線法による解析を用いて透水係数  $k$  を求めたところ、 $k=0.00014(\text{m/s})$  であった。
- ・調査地東部にて背後の山地からの湧水が流れていると思われる水路が確認された。水路は最終的に調査地北部の砂浜地帯に流入しており、水路出口の状況から一時的なものではなく日常的に水が流れていると推察される。このことから、調査地及びその周辺は淡水が豊富であることが推察され、B-1 孔の孔内水に影響を与えていると考えられる。

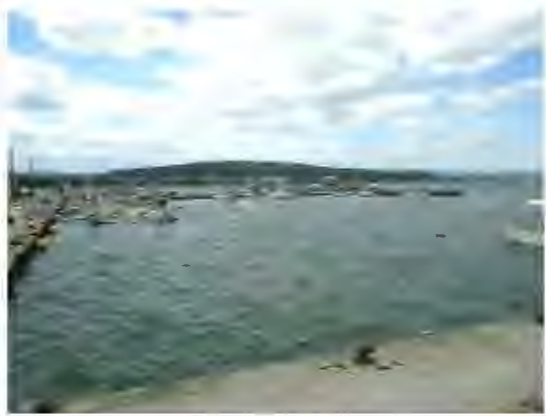
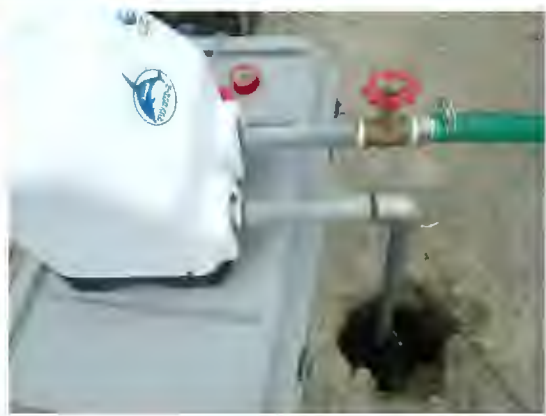
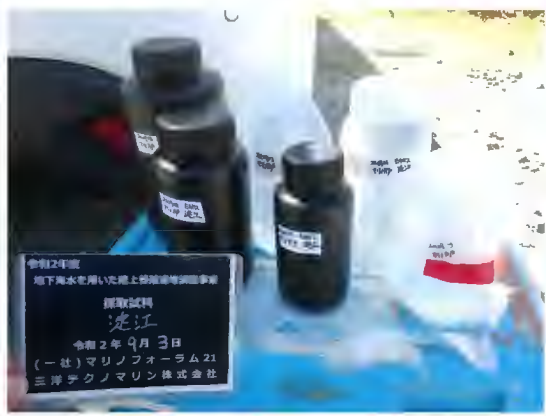
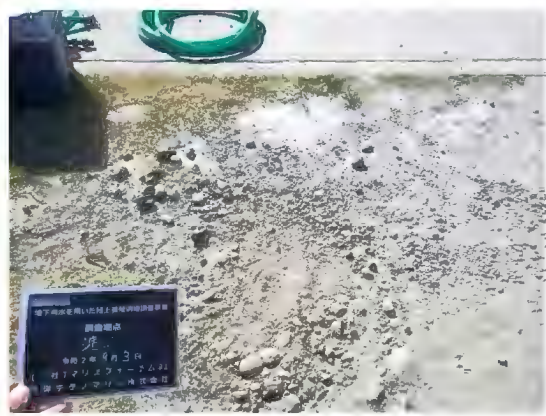
図5-15 淀江における現地調査状況一覧

調査実施時の現地における気象状況を表 5－8 に、調査時の写真を図 5－15 に示す。

| 夏季調査(9月3日) | |
|---|---|
| 現地状況 | 揚水状況 |
| 採水試料 | 埋め戻し状況 |
