### (3) アンケート調査（第2回）の回答結果

表 3-8 対象漁港の被災メカニズム

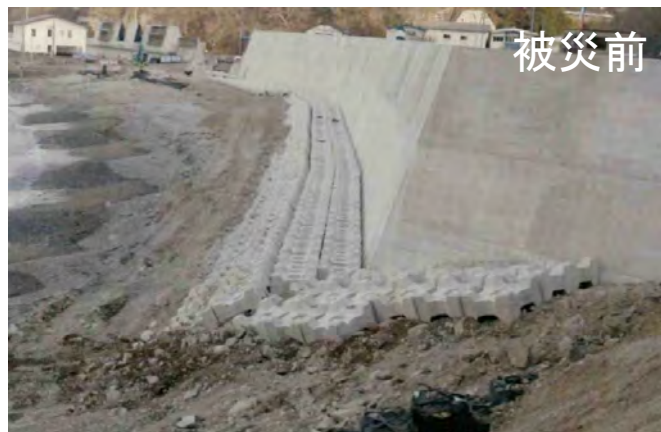
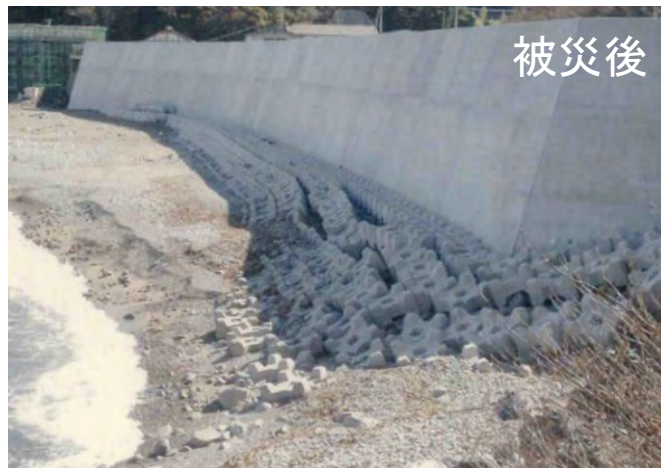
## 小袖漁港海岸【岩手県】

波による洗掘・土砂吸い出し  
→被覆ブロック沈下と散乱

| 漁港海岸名 | 被災時の<br>気象擾乱 | 被災メカニズム |
|---|---|---|
| 小袖漁港海岸 | 台風23号 | 波浪により海岸が侵食されたことによる被覆ブロック下部の土砂吸出しをうけ被覆ブロック沈下した。 |

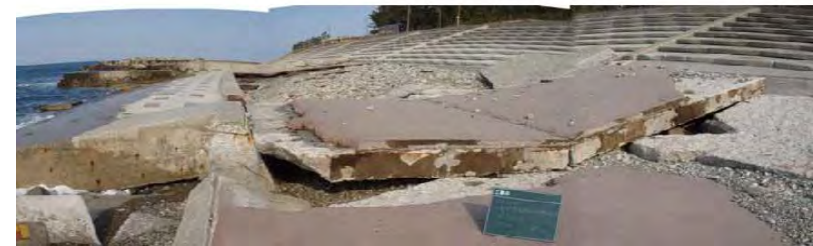
波によるブロック散乱→護岸崩壊

| 漁港海岸名 | 被災時の<br>気象擾乱 | 被災メカニズム |
|---|---|---|
| 入善漁港海岸 | 日本海低気圧 | 寄り廻り波による高波浪により離岸堤ブロック、潜堤被覆ブロックが散乱し、護岸の階段型ブロックが被災した。<br>護岸から越波および越流が発生し、背後域の家屋が被災した。 |

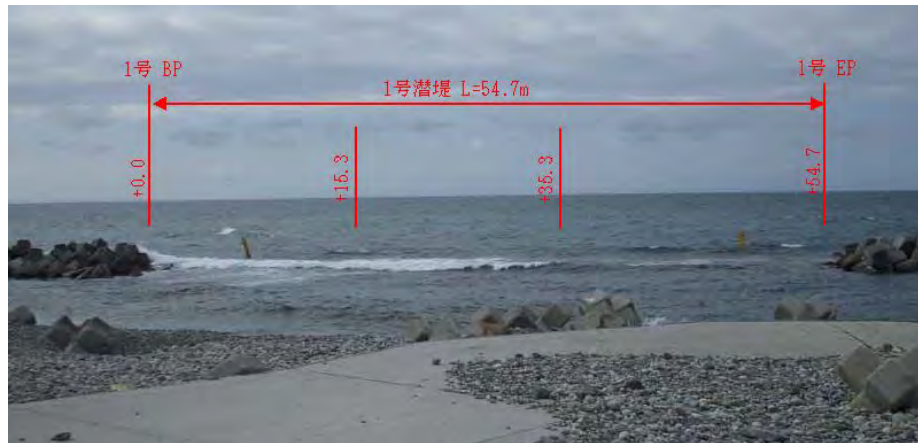
波によるブロック散乱・流出

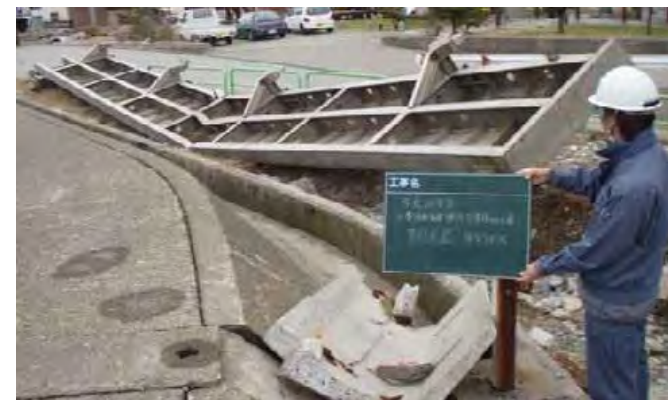
波力によるゲート破損

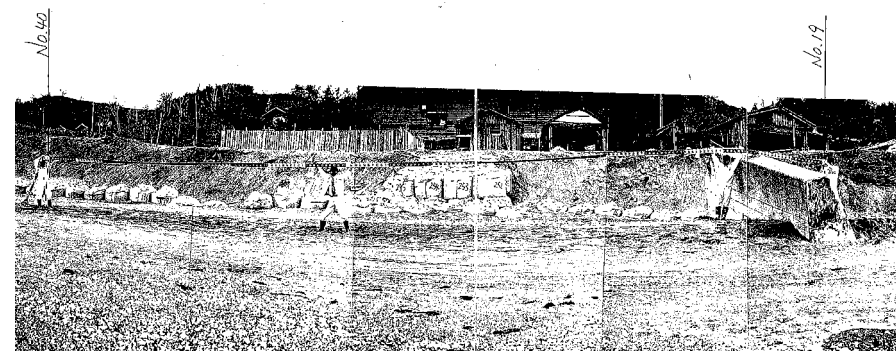
## 曾々木漁港海岸【石川県】

波による洗掘、背後土砂の吸い出し  
→護岸崩壊、ブロック沈下

| 漁港海岸名 | 被災時の<br>気象擾乱 | 被災メカニズム |
|---|---|---|
| 曾々木漁港海岸 | 日本海低気圧 | 波浪により護岸の端固め基礎部が洗掘され、背後土砂が吸い出しを受け、護岸端固めが転倒し、護岸張ブロックが沈下崩壊した。 |

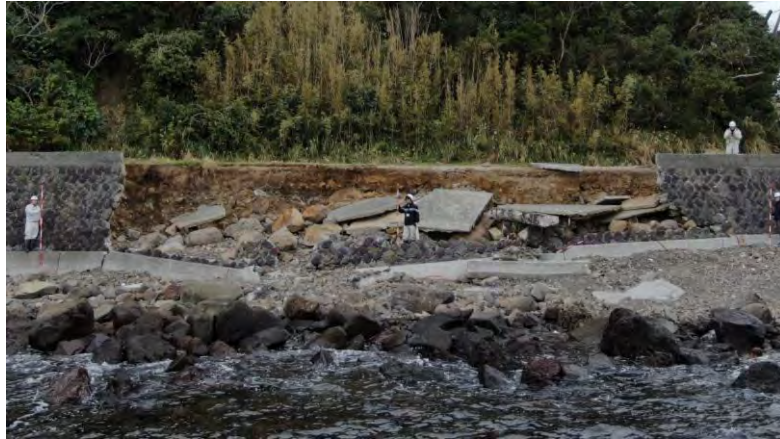
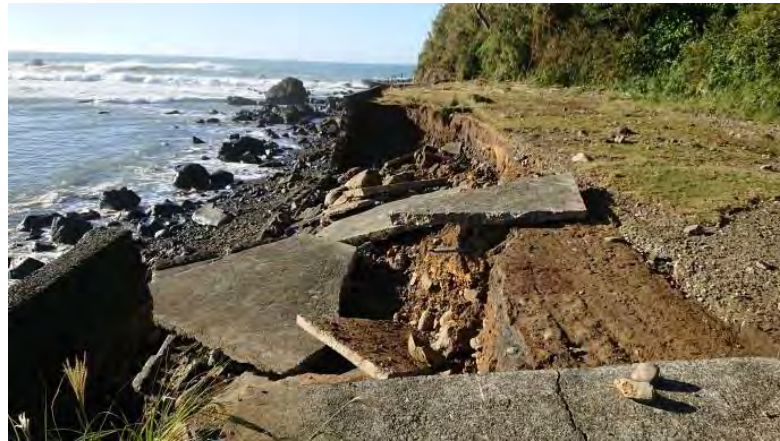
## 下流漁港海岸【静岡県】

波による基礎洗掘、背後土砂の吸い出し  
→本土工崩壊

| 漁港海岸名 | 被災時の<br>気象擾乱 | 被災メカニズム |
|---|---|---|
| 下流漁港海岸 | 台風19号 | 波浪により護岸基礎部が洗掘され、護岸が崩れた。<br>護岸から越波が発生した。 |

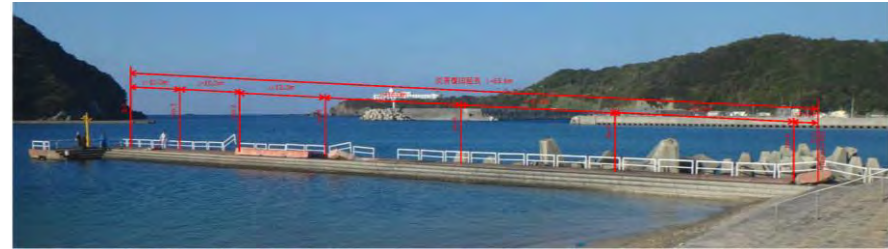
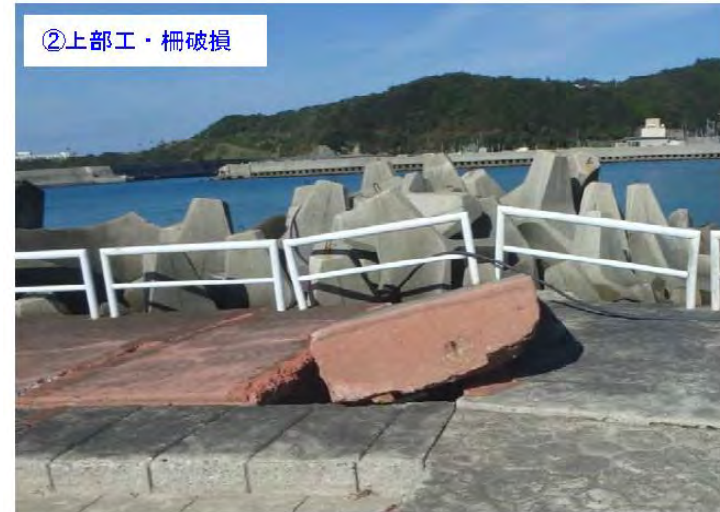
## 周参見漁港海岸【和歌山県】

波の揚圧力(長時間作用)による  
上部コンクリートの浮き上がり

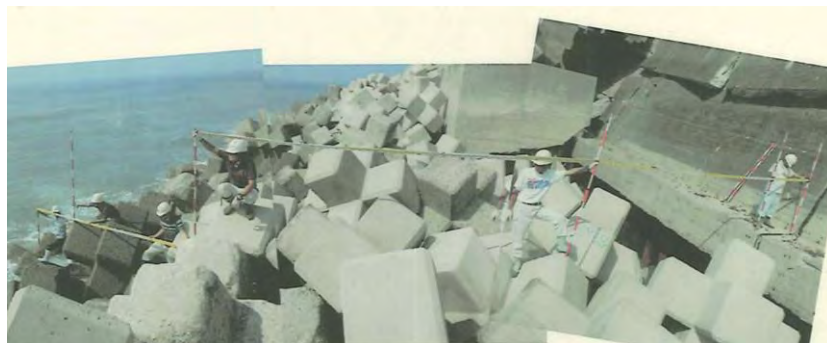
### 穴内漁港海岸【高知県】

波による消波ブロック散乱・根固工崩壊

| 漁港海岸名 | 被災時の<br>気象擾乱 | 被災メカニズム |
|---|---|---|
| 穴内漁港海岸海岸 | 台風11号 | 台風11号の波浪による、防潮堤地盤の洗掘により防潮堤が倒壊した。<br>護岸から越波が発生した。 |

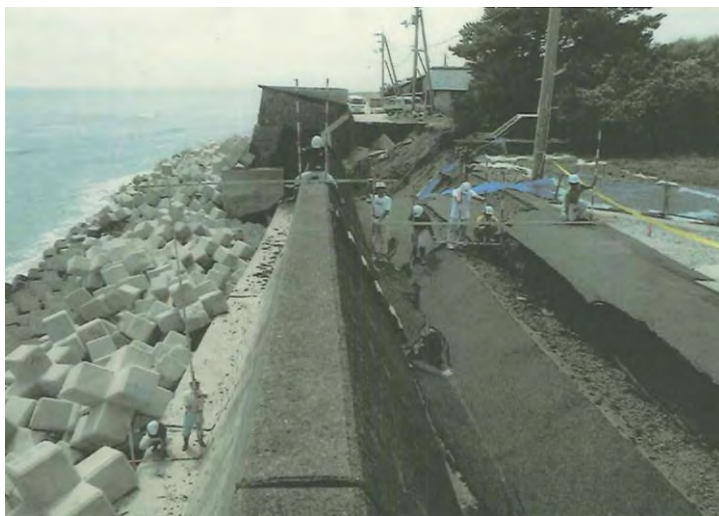
波による防潮堤地盤の洗掘→本体工決壊

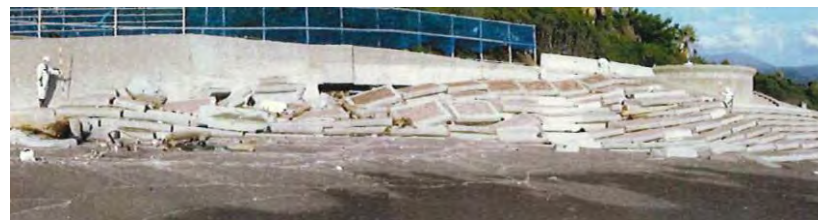
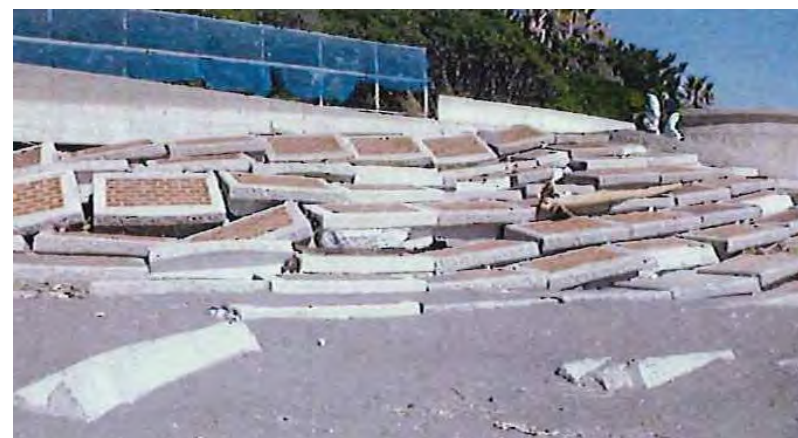
### 千千石漁港海岸【長崎県】

波による洗掘による地盤の吸い出し  
→本体工沈下・決壊、ブロック散乱

| 漁港海岸名 | 被災時の<br>気象擾乱 | 被災メカニズム |
|---|---|---|
| 千千石漁港海岸 | 台風16号 | 白頭防波堤被災。設計当初安定していた3t型の根固ブロックが飛散し、洗掘による基礎捨石の崩壊が生じ、先端止壁の崩壊→裏込材・地盤の吸出し→階段工の崩壊へと変状連鎖に繋がったものと推定する。 |

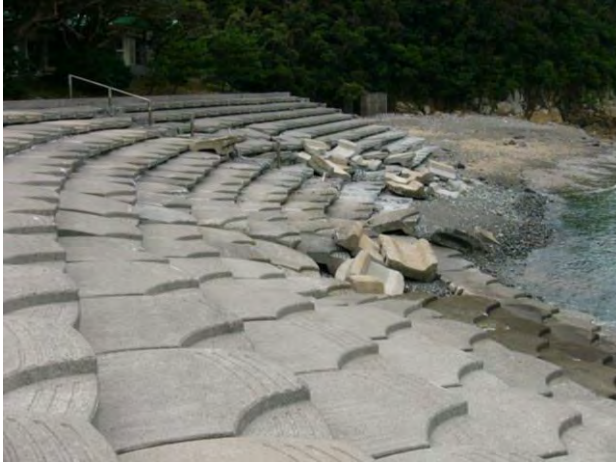
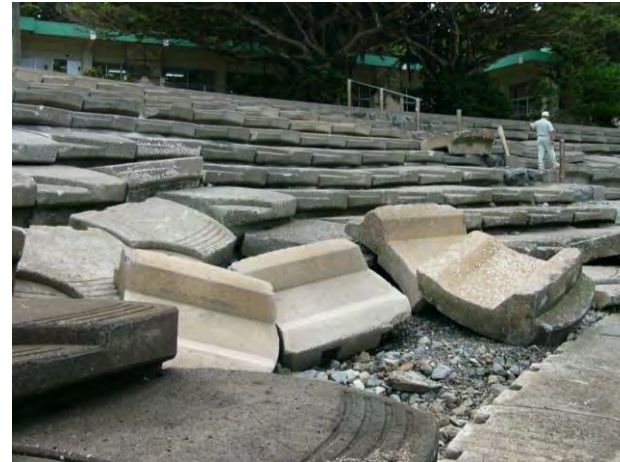
## 坊泊漁港海岸【鹿児島県】

波によるブロック散乱→本体工決壊

| 漁港海岸名 | 被災時の<br>気象擾乱 | 被災メカニズム |
|---|---|---|
| 坊泊漁港海岸 | 台風13号 | 波浪によりブロックが飛散した。 |
