図 19 各地先の底質調査結果

図 21 クラスタ解析結果

(2) 各地先の連続観測結果

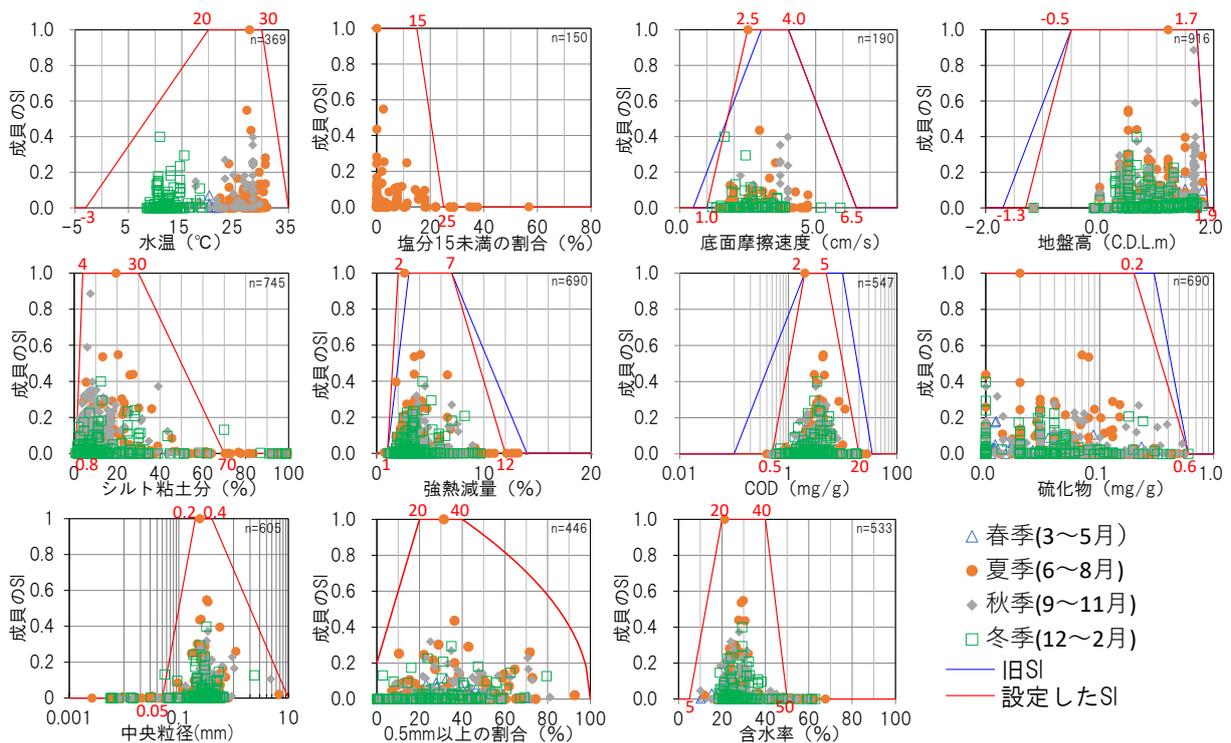
図 20 成員（殻長 15 mm 以上）の生息状況調査結果と環境の適性指数（SI）

最大個体数は 18,947 個/m² (大牟田：平成 28 年 6 月調査)

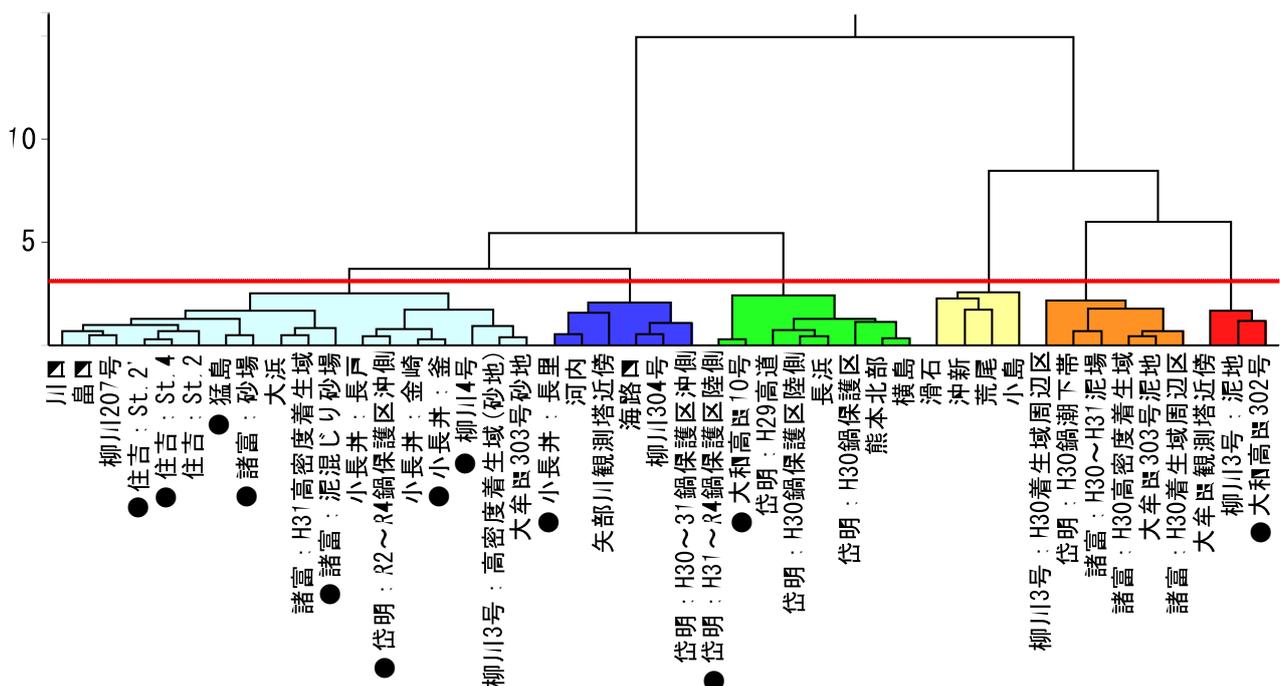
クラスタ解析の結果は図21および表24に示す通り、6グループに区分することができた。本事業で実証実験が実施された場所で見ると、シルト・粘土分や強熱減量が高かった大和高田地先302号、柳川地先3号泥地が赤色で示したグループに区分された。次いでシルト・粘土分が高い橙色のグループには、諸富地先の平成30年度、平成31年度に実証実験を行った地点、岱明地先潮下帯が区分された。

※本事業の実証実験実施場所には●を付記した

図21の赤色、橙色のグループと、左側の緑色、青色、水色の3グループとは図19では大きく区分されており、左側の3グループはシルト・粘土分の比較的少ない環境であった。

水色グループ：川口地先，畠口地先，柳川地先207号，住吉地先（St. 2, St. 2', St. 4），猛島地先，諸富地先（平成31年度高密度着生域，泥混じり砂場，砂場），大浜地先，小長井地先（長戸，金崎，釜），岱明地先（令和2年度～令和4年度保護区沖側），柳川地先4号，柳川地先3号高密度着生域（砂地），大牟田地先303号砂地

青色グループ：小長井地先（長里），河内地先，矢部川観測塔近傍，海路口地先，柳川地先304号，岱明地先（平成30年度～平成31年度保護区沖側）

緑色グループ：岱明地先（平成31年度～令和4年度保護区陸側，平成30年度保護区陸側，H30保護区），大和高田地先10号，岱明地先高道地区（平成29年度事業），長浜地先，熊本北部地先，横島地先

黄色グループ：滑石地先，沖新地先，荒尾地先，小島地先

橙色グループ：柳川地先3号（平成30年度着生域周辺区），岱明地先（平成30年度潮下帯），諸富地先（平成30年度～平成31年度泥場，平成30年度高密度着生域，平成30年度着生域周辺区），大牟田303号泥地

赤グループ：大牟田観測塔近傍，柳川地先3号泥地，大和高田302号
