## 令和5年度 環境収容力推定手法開発事業 報告

| 課 題 名 | 資源回復のための種苗育成・放流手法検討事業 アユ課題 | | |

令和5年度 資源回復のための種苗育成・放流手法検討事業 報告

| 課 題 番 号 | エ. | 事業実施期間 | 令和5年度 |
|---|---|---|---|
| 課 題 名 | ニホンウナギ等内水面水産資源の生息状況調査・分析、資源増殖の手法検討 | | |

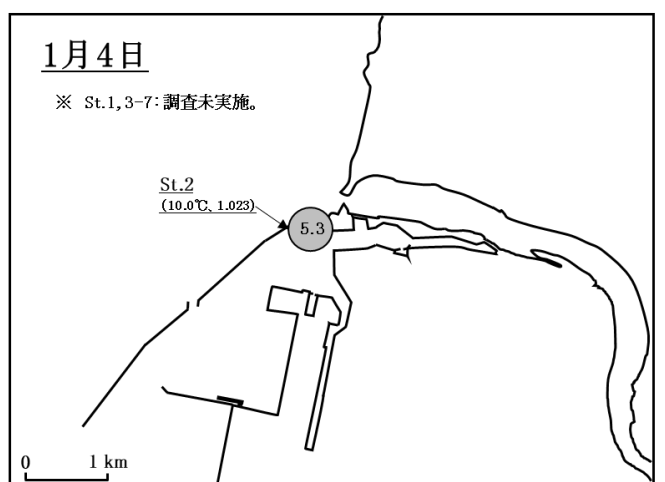
図7. 地点ごとの仔魚の採集尾数  
(括弧内の数値は採集地点表層の水温と比重を示す)

ライトトラップによる採集調査の結果、仔魚は11月中旬～1月上旬にかけてSt.2を主体とする複数地点で合計173尾採集された（図7）。採集時の地点表層の水温及び比重は6.5～16.7℃、1.016～1.023であった（図7）。12月中旬、下旬及び1月上旬に採集された仔魚の標準体長のモードはそれぞれ25mm、26・27mm及び28mmであり、旬の経過とともに大型化する傾向が認められた（図8）。全期間を通じて採集が行われたSt.2において、仔魚の採集モードは12月中旬であり、米代川での仔魚の採集モード（10月中旬）よりも約2ヵ月遅かった。しかも、河川内で仔魚の採集された10月中旬～11月中旬（平均採集尾数：0.1～4.4尾/kL）のうち、10月中旬～11月上旬においては、St.2を含む河口・沿岸域の調査定点のすべてで仔魚が採集されなかったため（図7、9）、降海直後の追跡が必要と考えられた。

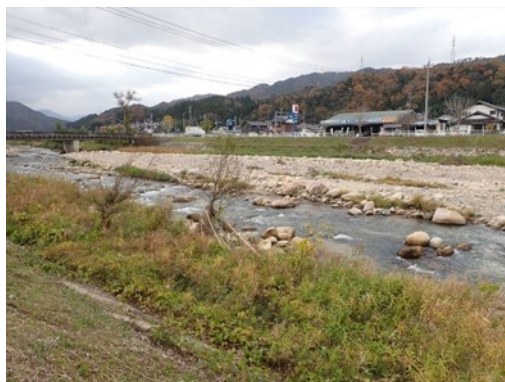
写真 河川環境改善対策候補地  
（水際に巨石が並べられている）

測量結果と現地にある石礫の状況から、簡易的に実施できる対策を検討した結果、直線的となった上流部の蛇行を回復させるため、水際に沿って並べられた巨石を滞筋内に礫列状に移動させることを案として、天神川漁協へ提示することとした。

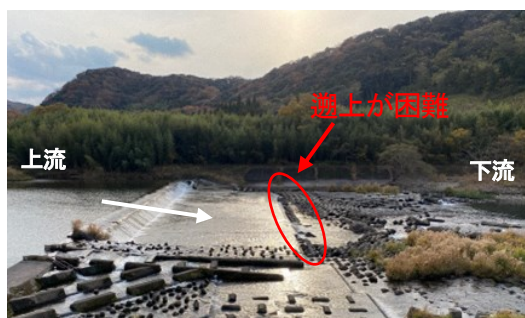
図 2 剣先堰堤の全体写真

島根県西部の高津川水系匹見川下流域に位置する剣先堰堤では（図 1）、長年の出水により河床の低下が進行し、堰堤水叩きからその直下までの落差の拡大で、アユの遡上が困難となっている（図 2）。そこで、遡上障壁の解消を目的として、令和 5 年 4 月 24 日に土のう袋の投入による簡易魚道の設置を行った。設置場所は、アユが遡上できない区域のうち、比較的落差が小さく、水深の浅い（図 3）、⑫及び⑬付近とした（図 4）。施工方法は、堰堤水叩き端部と沈水している根固めブロックの隙間に、約 30 個の石を詰めた土のう袋を敷き詰め、階段構造に仕立てた。

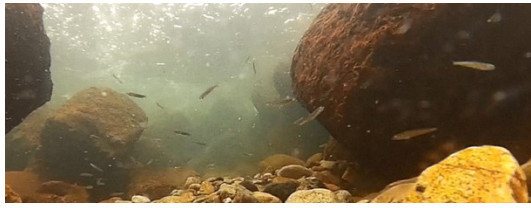
図5 水叩きに上がれないアユの群れ

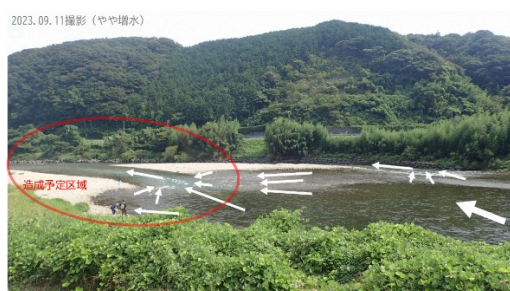
図 9 長田の瀬の外観

高津川の長田の瀬において、令和 5 年 10 月 11 日から 10 月 13 日に約 900 m<sup>2</sup>の産卵場を造成した(図 9)。実施者は高津川漁業協同組合の職員 1 名で、バックホー(株式会社日立製作所製 ZX135US) 1 台を用いて行った(図 10)。造成計画は、主に瀬の礫不足解消及び砂利の割合を向上させることとし、大きな洗堀が確認された瀬肩直下及びその下流域の滞筋への礫投入を重点的に行った。なお、供給した礫は付近の河原に堆積していたものをふるいにかけることなくそのまま使用した。

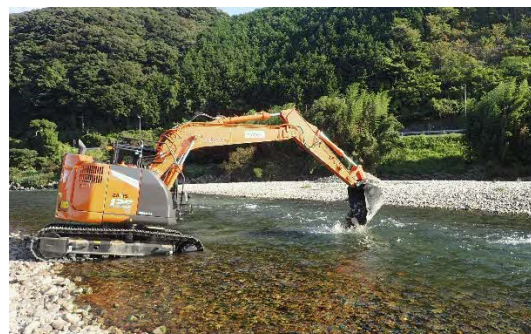
図 10 バックホーによる礫投入の様子

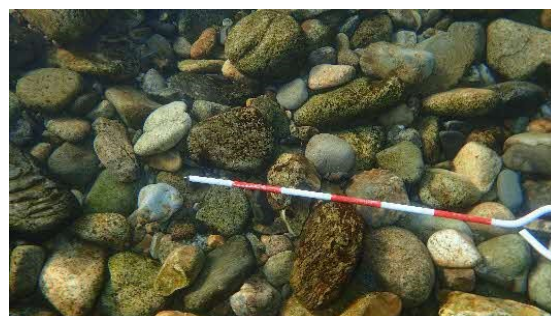
図 17 造成後の河床状況

\*スケールは1目盛5cm

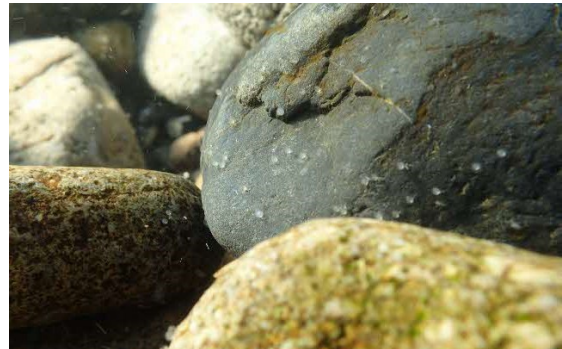
図 19 造成区域内の産着卵

造成後調査で行った長田の瀬における産卵範囲を図 18 に示した。造成区域内の産卵面積は造成区 900m<sup>2</sup>のうち 430m<sup>2</sup>であり、利用率は約 48%であった。

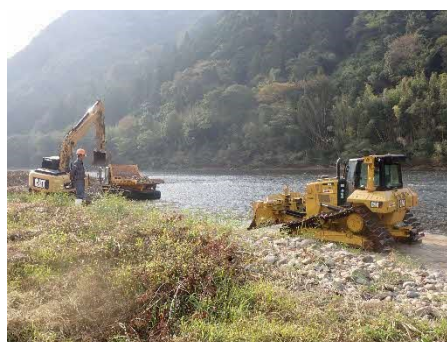
江の川の長良の瀬において令和 5 年 10 月 27 日から 10 月 28 日にかけて 3008 m<sup>2</sup>を対象に産卵場造成を実施した。造成は建設会社のオペレーター3 名により行い、バックホー（日本キャタピラー社製 320DRR）及びキャリアダンプ（諸岡社製 MST-2300VD）で土砂の投入、ブルドーザ（日本キャタピラー社製 D6N）で砂抜きおよび均しを行った（図 24）。なお、河床が流出する可能性を考慮し、土砂投入前に河床の掘下げは行わなかった。投入した土砂は同河川の別地点から搬入した（図 25）。

図 24 造成作業の様子

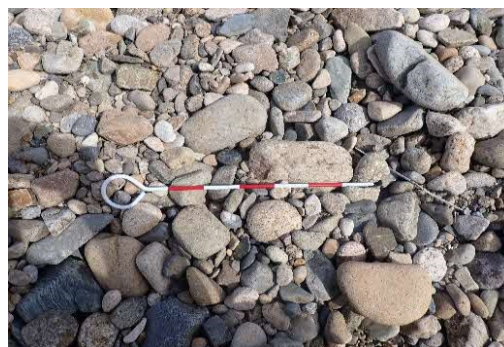
図 25 投入した土砂 \*スケールは1目盛5cm

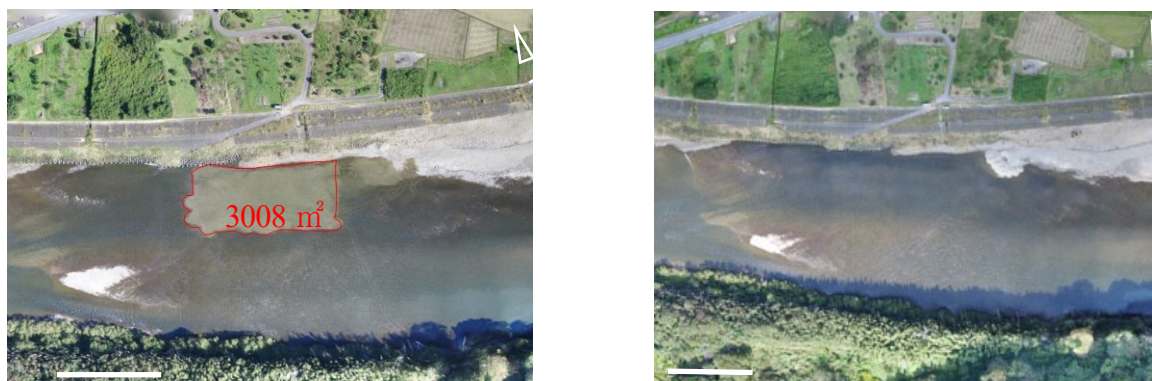
図 27 長良の瀬の造成前後の状況

- ・左：造成後＊水位 58cm (10 月 31 日撮影時)、右：造成前＊水位 60cm (10 月 17 日撮影時)
- ・赤線で囲まれた範囲が造成範囲 (面積  $3,008 \text{ m}^2$ ) を示す。
- ・水位は国土交通省水文水質データベースより、長良観測所の水位を参照。

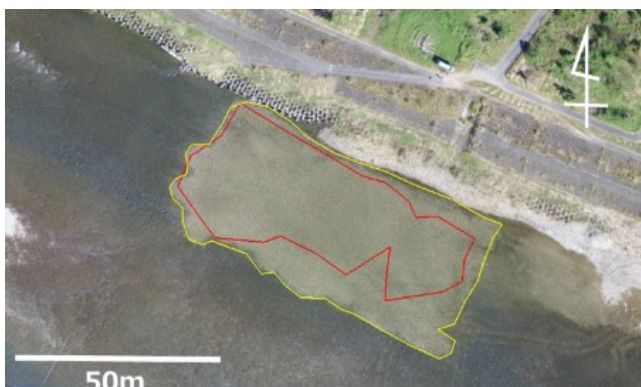
図 32 江の川長良の瀬の造成範囲(黄線)と産卵範囲(赤線)

沖合が 2 等地になったのは、造成の際に、右岸側に山積みした土砂を沖側に押し広げていく方法をとったため、沖側に細かい礫が十分にいきわたらなかったことが原因であると考えられる。水深、流速、河床の柔らかさは現地で工法等により好条件とすることが出来る一方で、河床材が不足する場合は他所から供給するほかはない。したがって、利用率の高くなる産卵場を造成する上で、造成面積に応じて産卵に適した土砂を十分に確保することが重要である。

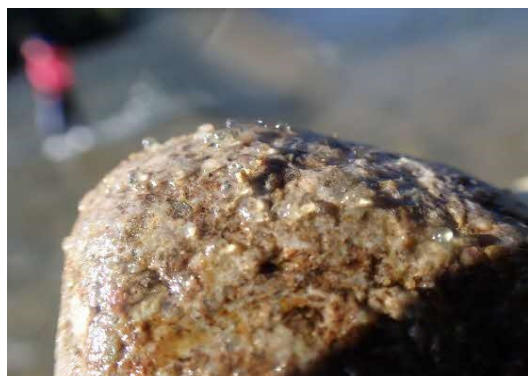
図 38 造成範囲下流側で確認された産着卵

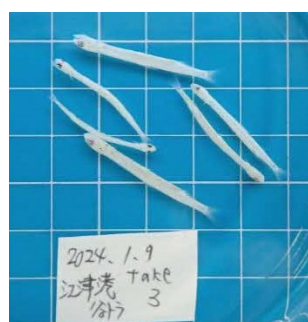
図 41 採捕されたアユ（2024.1.9 江津港にて）

\*スケールは 1 目盛り 1cm

高津川河口付近の大浜漁港及び江の川河口付近の江津港において（図 39）、令和 5 年 10 月中旬から令和 6 年 1 月上旬までの期間、光集魚トラップを用いたアユの採集調査を行った。光集魚トラップは、外来魚駆除に使用される谷沢トラップの投光器の取り付け位置を内部に変更したもの（谷沢トラップ改良型）を使用した。（図 40）。水中灯は株式会社ルミカ製 VOLTⅡを用い、調査日ごとに新品の電池に交換した。光集魚トラップは竹の先から出たロープに固定し、採集開始又は終了時に港岸壁から水面まで吊り下げ又は吊り上げによりトラップの設置及び回収を行った。採集時間は 5 分間とし、同一地点で合計 3 回連続して採集を行った。外灯や月明かり等の外的要因をできる限り最小限にするため、調査日のうち第 1 回次の採集開始は、概ね日の入り後 30 分経過した時刻とした。採集物は回次ごとに 99%エタノールで固定した。実験室にて採集物の中からアユを抽出し（図 41）、各回次の尾数を計数し、標準体長を測定した。

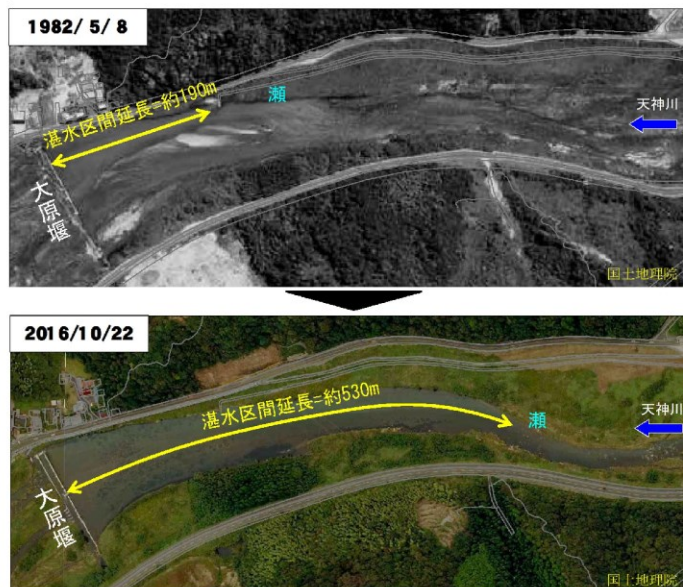
## 湛水域の拡大と瀬の小規模化 (大原堰)

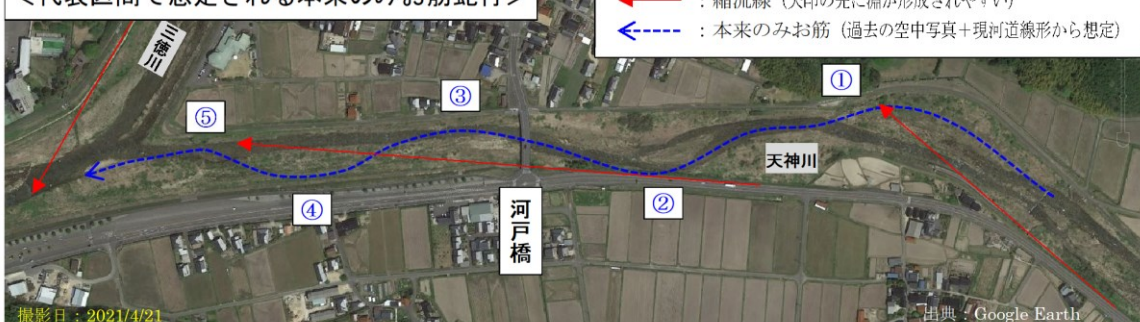
## ＜代表区間で想定される本来のみお筋蛇行＞

代表区間における過去の空中写真(次頁)や河道線形から想定される本来のみお筋は下図のとおりである。この区間では、河道湾曲部(外岸側):①、直線部(みお筋蛇行が川岸に当たる箇所):②～⑤の位置に淵が形成されやすい。しかし、下図の写真を撮影した 2021 年 4 月時点では⑤付近に小規模な淵があるのみで、他に淵はなかった(2023 年 8 月 15 日に発生した観測史上最大規模の出水(以下、大出水)で⑤付近の淵は埋没し、②付近の淵が再生された)

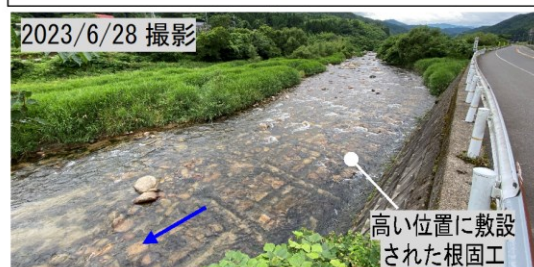
この区間に限らず、天神川の三徳川合流点から上流では、みお筋の直線化や根固工の敷設(右写真参照)などにより、淵がほとんど存在していない

## ＜根固工で淵ができていない水衝部(大島橋上流)＞

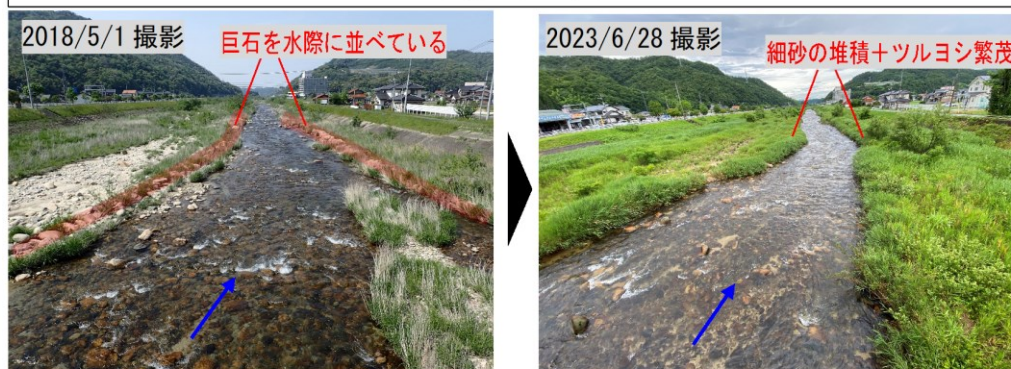
## ＜河戸橋下流の状況＞

天神川の三徳川合流点から上流ではこれまでの河川工事で巨石を水際に並べてきた。これは、細流化したみお筋を一本にまとめるために行われてきたようである。しかし、みお筋から巨石を取り上げて水際へ配置したことで、みお筋部の河床が低下したり、川底や水際の凹凸が無くなったりしている(川底の平坦化・水際の直線化)。また、並べた巨石同士の上に細砂が堆積してツルヨシが繁茂し、竿が出しにくくなっている所も多くみられる(下写真)

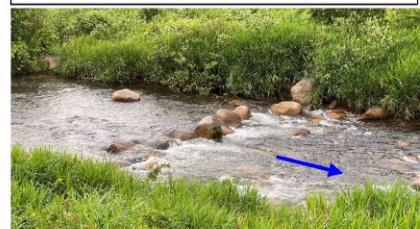
&lt;列状に再配置された巨石&gt;

**瀬:** 2020 年 3 月に地元漁協が、水際に並べていた巨石 (一部) を横断方向に列状に再配置した (下図の黄色矢印が再配置箇所[推定])。それまで単調な長い早瀬だったが、巨石の再配置後には棚状の流れができ、河床の凹凸が再生されつつあった (右写真)。再配置した列状の巨石は、2023 年 8 月の大出水で多くが流失・変形したが、出水で移動した巨石で新たな列が形成されている (みお筋内に巨石があれば、列の破壊と再生が繰り返される)

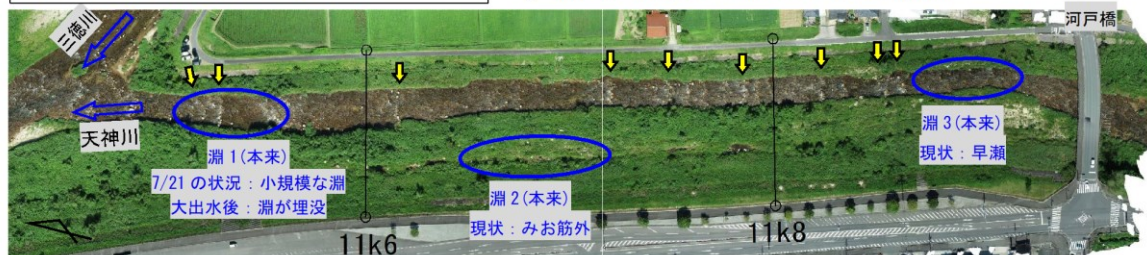
対策箇所のオルソ写真 (撮影日: 2023/7/21)

**淵:** 本来のみお筋蛇行で淵ができやすい箇所は下図の○付近である。この内、淵 1 には 2023/7/21 時点で水深 1m 程度の小規模な淵 (対策箇所での唯一の淵) が形成されていたが、2023/8 大出水で土砂に埋没した。淵 2 は直線化したみお筋から外れている。淵 3 の現状は早瀬である

↓: 漁協主体で横断方向に列状に巨石を据えた箇所(推定)

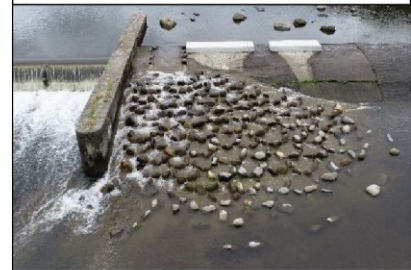
参考事例①：小わざ魚道(日野川\_蚊屋堰)

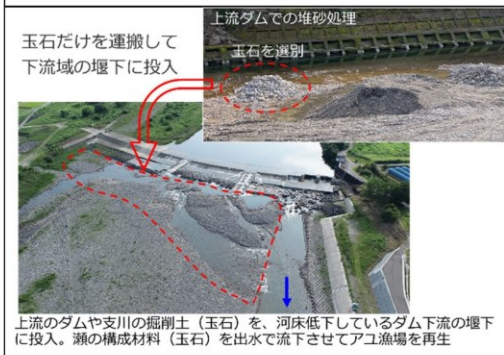
参考事例②：ダム湖等で発生した玉石を堰直下に投入（物部川\_町田堰）

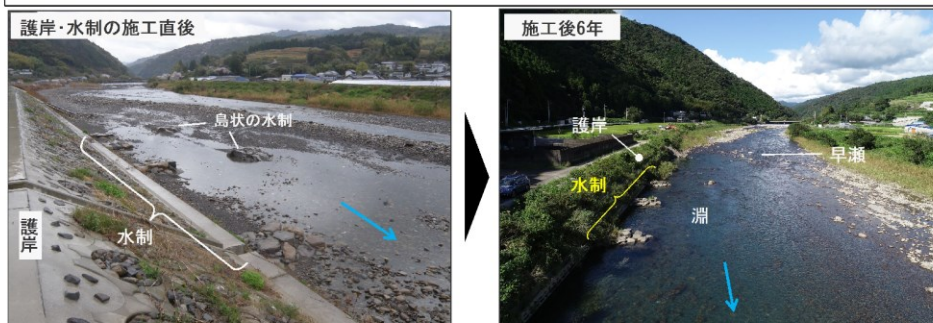
当該区間にはアユの休息場となる淵がほとんど無く、アユが居着きにくい環境となっている。これは、直ぐに解決できるものではなく、河川工事の度に、根固ブロックの敷設高を下げたり、水制工等を設置したりするなど、淵を一つ一つ再生・創出していく長期的な取り組みが必要である ⇒参考事例③

参考事例③：湾曲が緩く淵ができにくいM型にR型の成因(水制)を足して淵を創出(安田川)

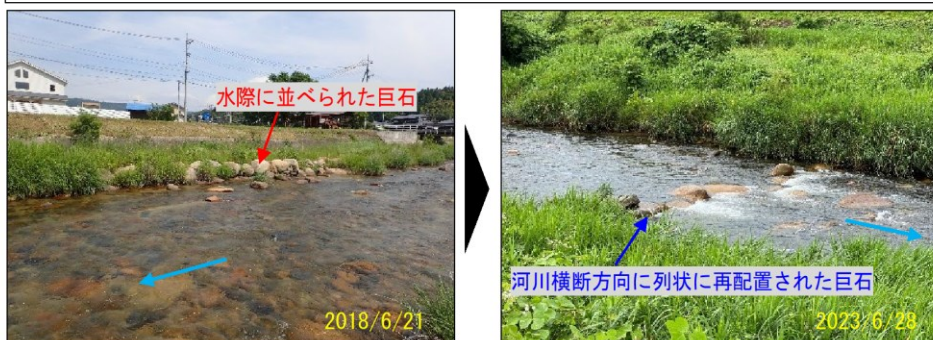
参考事例④：水際に並べていた巨石を礫列状に再配置(天神川)

当該区間では、分かれたみお筋を一つにまとめるために、河川工事の度に発生巨石を道路の縁石のように水際に並べてきた。しかし、これは巨石をみお筋から取り上げることであり、川底を平坦化させてしまう。また、水際にも入り組みが無いため、アユの休息場や遊泳力が小さい魚などの生息に必要な緩流域が失われる。水際に並べてきた巨石は、自然河川の礫列・礫段を参考に河川横断方向に列状に再配置したり、水際に水制状に組んだりする方が良い

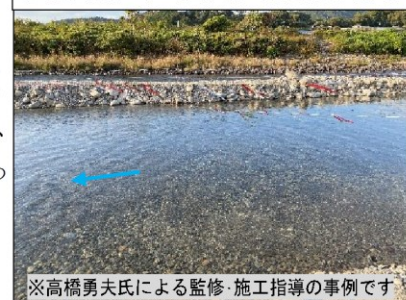
天神川の上流域は花崗岩地帯であり、地質由来の砂（マサ）の供給量が多く、アユ産卵場に適した小砂利底の瀬ができにくい。このため、バックホウで砂を洗い流したり（粒度の調整）、小砂利を投入したりして、アユの産卵環境を整備する必要がある ⇒参考事例⑤

参考事例⑤：アユ産卵場の造成(奈半利川)
