令和6年度 資源回復のための種苗育成・放流手法検討事業 報告

| 課 題 名 | 資源回復のための種苗育成・放流手法検討事業 アユ課題 | | |

## 令和6年度 環境収容力推定手法開発事業 報告

## 令和6年度 環境収容力推定手法開発事業報告

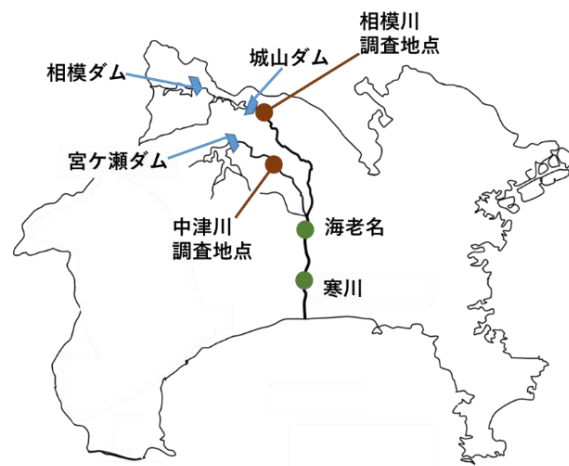
図1 調査地点

上流に城山ダムと相模ダムを有する相模川と、上流に宮ヶ瀬ダムを有する中津川では(図1)、相模川に比べ中津川の方が濁りの解消が早いことが経験的に知られている。

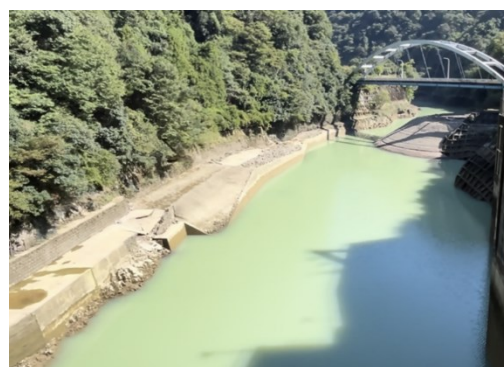
図4 宮ヶ瀬ダム直下の状況（10月2日時点）

ダム湖の濁り状況を把握するために、9月18日、10月2日に相模湖、津久井湖、宮ヶ瀬湖で目視観察を行った。9月18日は全てのダム湖で水面が白濁しており、10月2日はいずれの湖面も濁っておらず、宮ヶ瀬湖からの放流水のみが白濁りであった（図4）。

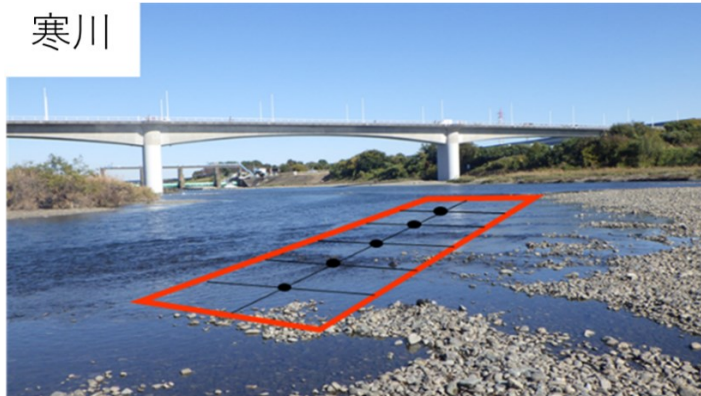
図9 造成範囲（赤枠）と測点（黒丸）

令和6年10月30、31日に相模川の海老名と寒川において（図8）、それぞれ異なる方法での産卵場造成を漁業者と共同で行い、その効果を検証した。海老名ではバックホーと人力により約2,700 m<sup>2</sup>、寒川地区ではバックホーのみで約525 m<sup>2</sup>の範囲を造成した（図9）。造成後は同年12月19日までの期間に産卵状況を調査するとともに、貫入度、流速、水深、水温を測定し、また造成前後で河床砂礫の粒径について変化を把握するために、粒度組成を分析した。なお、比較対象として天然産卵場を調査した。

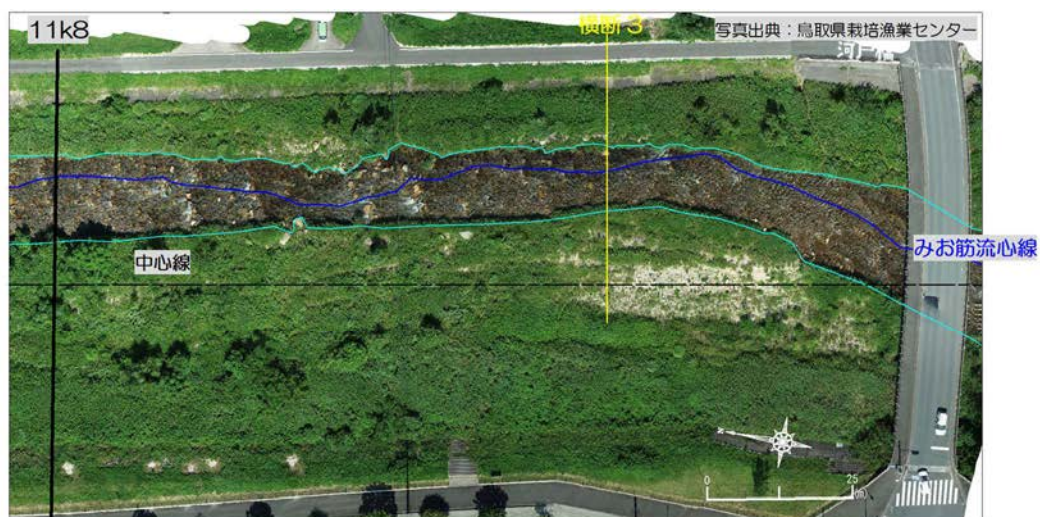
図2 令和5年度対策実施箇所の水際線及びみお筋流心線

令和6年9月11日に令和5年度施工箇所周辺で測深及びアユの生息状況の確認を行った。なお、この際は有川崇氏（近自然河川研究所長）にご同行いただくとともに、データ提供していただいた。同様の調査を行った令和5年度の平面図も併せて記す（図2）。

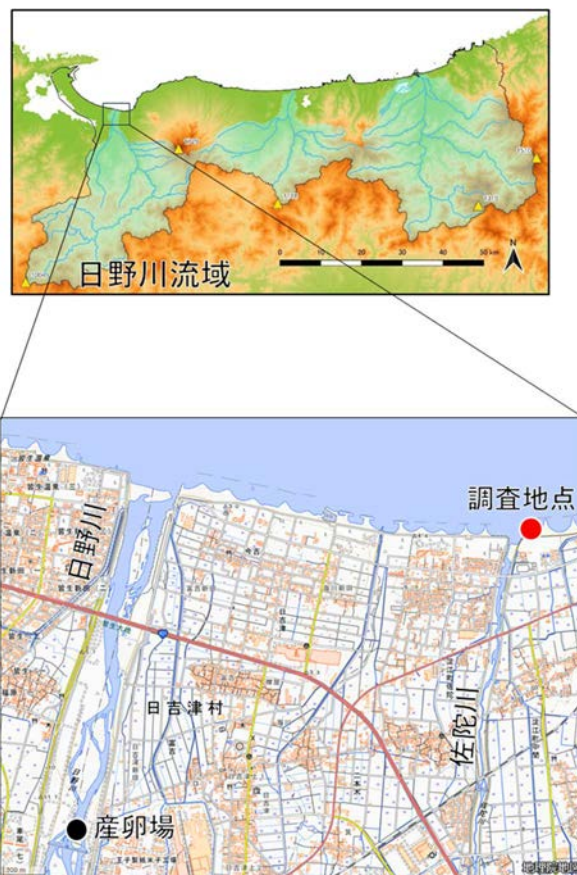
図1 アユ稚魚採集地点

図1に示す県西部日野川河口付近における砂浜域（佐陀川河口 35° 27' 13N, 133° 24' 14 E）において、10月下旬～1月下旬にかけて合計8回（2月上旬に1回実施予定）、谷沢トラップおよび集魚灯を用いたアユ稚魚の採集を行った。採集は、日没30分後から谷沢トラップによる10分採集を3回実施し、その後、三脚に備えた水中集魚灯（測量用三脚に防水LED灯

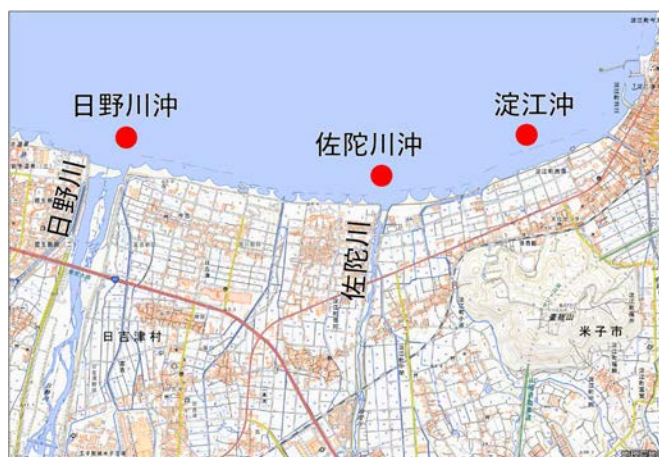
図5 プランクトン採集地点

図5に示す日野川河口付近の海域における水深5m以浅の3地点において、10月上旬～12月下旬にかけて合計9回（今後、2月上旬までで合計12回実施予定）実施した。海底から北原式定量ネットの鉛直曳によって動物プランクトンを採集し、可能な限り高位の分類群まで同定した。また同定したプランクトンのうち、アユ仔魚の初期餌料として重要なカイアシ類ノープリウス幼生については生息密度（個体数/L）を算出した。なお、プランクトンの採集は鳥取県漁協淀江支所所属の漁業者に委託した。

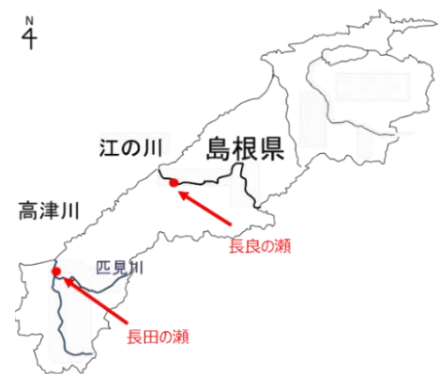
図1 産卵場造成位置  
(高津川：長田の瀬、江の川：長良の瀬)

県内アユ産卵場の代表地点である高津川長田の瀬および江の川長良の瀬において10月に産卵場造成を実施し(図1)、造成前後の河川環境について調査した。なお当初は造成後の調査時に産着卵の目視確認を行い、造成の効果を評価予定だったが、産卵親魚が少なかったため11月に延期することになった。しかし、11月1～2日に大雨による出水が発生し、両河川とも河床が造成後から変化したことから、造成の効果を評価できなかった。

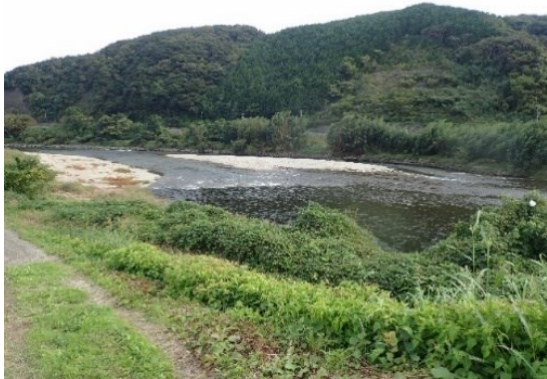
図2 長田の瀬の外観

令和6年10月9～12日に高津川漁業協同組合1名がバックホー1台(コベルコ建設株式会社製SK135SR)により、右岸側の河原に堆積していた土砂を長田の瀬に100m<sup>3</sup>投入し、423m<sup>2</sup>の産卵場を造成した(図2および3)。また、島根県水産技術センターが令和6年10月1日に造成前、令和6年10月25日に造成後の河川環境について調査を行った(図4)。

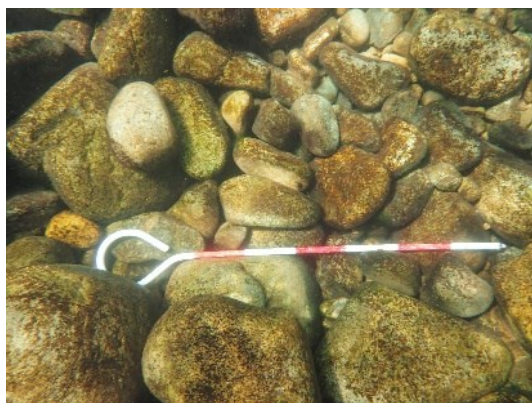
図 7 造成前の長田の瀬における河床の様子  
(1 目盛 5 cm)

水深は  $48.4 \pm 16.0$  cm から  $49.4 \pm 11.0$  cm、流速は  $81.2 \pm 31.3$  cm/s から  $120.8 \pm 22.6$  cm/s に増加した（表1）。これは水位（国土交通省水文水質データベースより隅村観測所の水位を参照）が造成前調査時では78 cmだったが、造成後調査時では95 cmと高くなっていたためと考えられた。浮石の割合は88%から87%とほとんど変化しなかった（図5）。砂利の割合は17%から39%に増加（図6）、貫入深は  $9.3 \pm 2.1$  cm から  $14.1 \pm 2.8$  cm と深くなった（表1）。以上のことから、長田の瀬では造成によって砂利の割合が増え、河床が柔らかくなり、造成前に比べてアユの産卵に適した河床に変化したと考えられた（図7および8）。

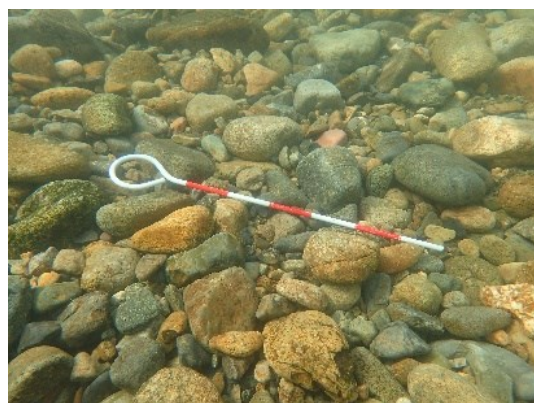
図 8 造成後の長田の瀬における河床の様子  
(1 目盛 5 cm)

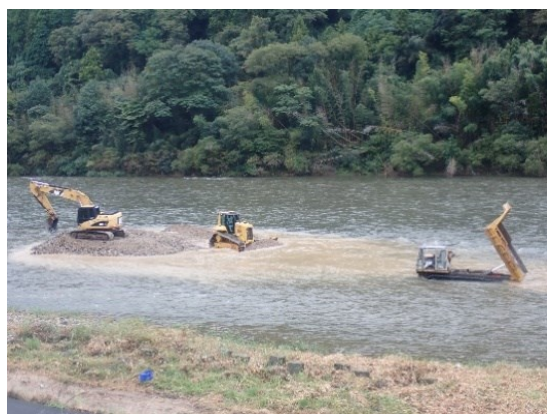
図 9 長良の瀬における造成作業の様子

令和 6 年 10 月 23 日および 10 月 25 日に建設会社のオペレーター 3 名がバックホー（日本キャタピラー社製 320DRR）およびキャリアダンプ（諸岡社製 MST-2300VD）により、土砂の投入、ブルドーザ（日本キャタピラー社製 D6N）で河床の砂抜きおよび均しを行った（図 9）。なお、10 月 23 日は水位が高かったため途中で作業を中断し、10 月 25 日に再開した。投入した土砂量は 565 m<sup>3</sup>であり、同河川の別地点から搬入した（図 10）。

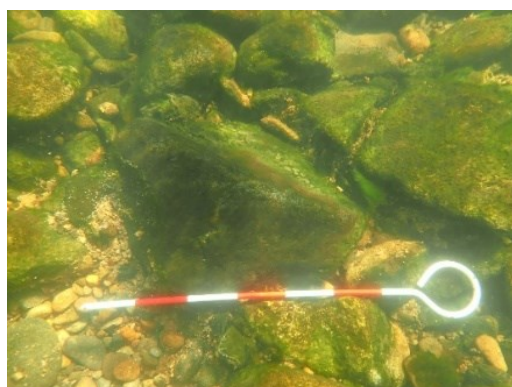
図 14 造成前の長良の瀬における河床の様子 (1 目盛 5 cm)

水深は  $57.9 \pm 9.0$  cm から  $51.4 \pm 10.4$  cm と浅くなり、流速は  $113.6 \pm 21.6$  cm/s から  $121.4 \pm 24.8$  cm/s に変化した (表 2)。浮石の割合は 93% から 100% となった (表 2)。砂利の割合は 22% から 62% に増加 (図 12)、貫入深は  $10.3 \pm 3.4$  cm から  $12.8 \pm 4.4$  cm と深くなった (図 13)。なお、造成前後における河川環境の様子は図 14～16 のとおりであった。

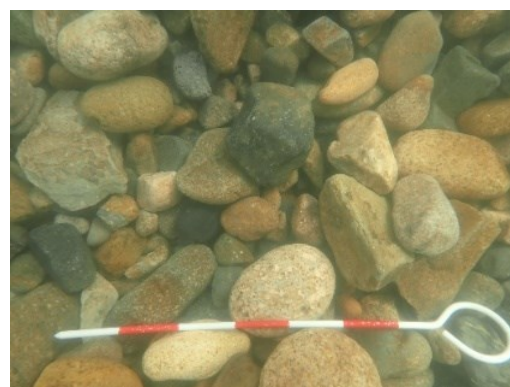
図 15 造成後の長良の瀬における河床の様子 (1 目盛 5 cm)

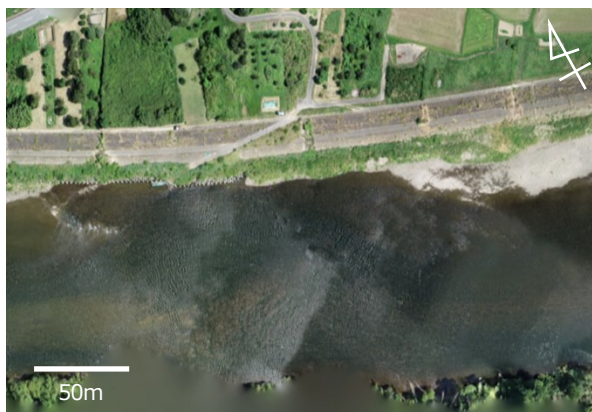
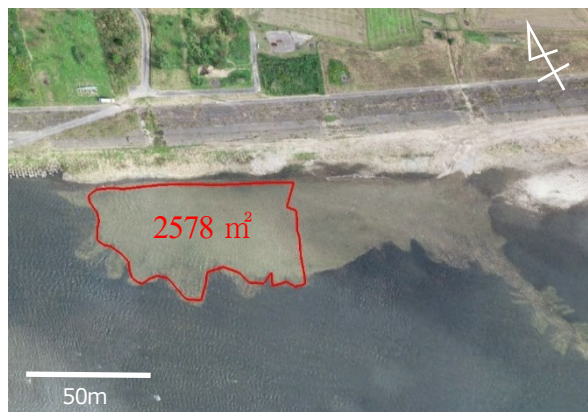
図 16 長良の瀬における造成前後の状況（左：造成前、右：造成後）

図中の赤線で囲まれた部分は造成範囲（面積 2,578 m<sup>2</sup>）を示す。造成前（撮影日：10 月 17 日）の水位は 70 cm、造成後（撮影日：10 月 31 日）の水位は 81 cm（国土交通省水文水質データベースより長良観測所の水位を参照）

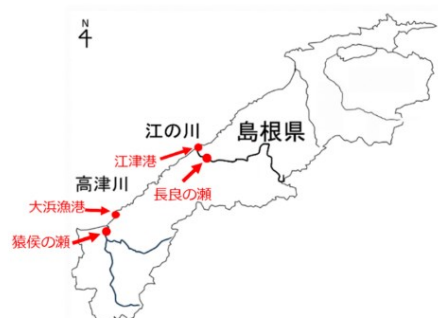
図19 流下仔魚調査、アユ仔魚の灯火採集調査の位置図

令和6年10月9日から12月11日にかけて猿猴の瀬において週1回程度の頻度で計9回の調査を行った(図19)。本調査では17~24時にかけて1時間毎に原則5分間、ノルパックネット(GG54)により仔魚を採捕した。仔魚の流下開始を10月1日、流下終了日を12月31日、調査日間は流下仔魚尾数が直線的に変化すると仮定し、仔魚採捕尾数ならびに河川流量から総流下仔魚尾数を推定した。その結果、令和6年の総流下仔魚尾数は29.8億尾(速報値)

令和6年10月16日から12月12日にかけて長良の瀬において週1回程度の頻度で全9回の調査を行う予定だった。しかし、11月1~2日の大雨による出水のため調査器材が流出し、11月6日の調査は中止となり、計8回の調査を行った(図19)。江の川においても高津川と同様の方法で調査を行い、総流下仔魚尾数を推定した。その結果、令和6年の総流下仔魚尾数は1.0億尾(速報値)と推定され、令和5年の13.5億尾(暫定値)より大幅に減少した。なお、流下仔魚は10月下旬に出現後、11月上旬の大雨により出水のため一度減少したが、その後再び増加し、11月下旬にピークが出現した(図21)。

令和6年10月から令和7年1月に大浜漁港ならびに江津港において本課題の共通プロトコルにしたがって調査を各7回行った(図19および22)。本調査では谷沢ら2024のライトトラップを改良し、ライトの取り付け位置を外部から内部へ変更した(図23)。ライトには水中灯(株式会社ル

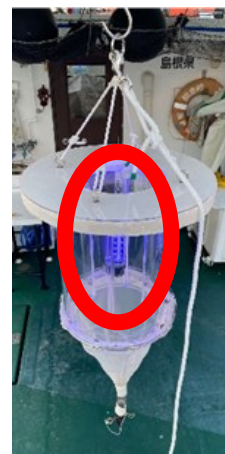
図 22 本課題の共通プロトコル（水産研究・教育機構作成）

※3回のサンプルを足さないこと  
 尾数（全数）、標準体長をトライアルごとに記録

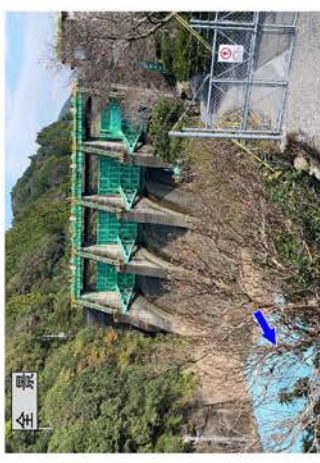
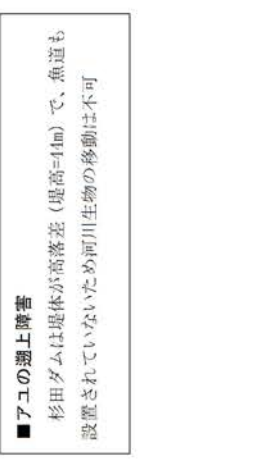
| 横断構造物のアユ遡上性に関する簡易評価結果 | | |
|---|---|---|
| ④杉田ダム | <div>全 景</div> | <div>全 景</div> |
| <div>■アユの遡上障害</div> <div>杉田ダムは堤体が高落差（堤高=4m）で、魚道も設置されていないため河川生物の移動は不可</div> | | |

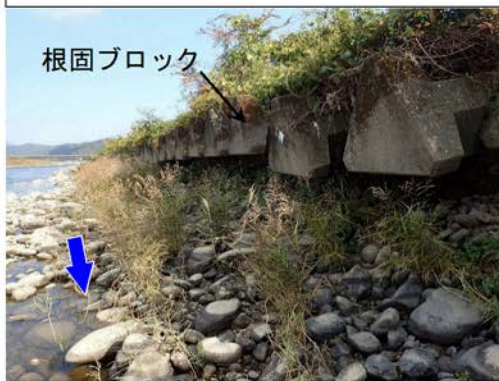
7. 4k 付近左岸の直線護岸(根固ブロック)

こうした直線護岸は、出水時の護岸近傍流速を増大させることで、本来であれば“入り組んだ遠浅の水際になる所”や“河岸前面に砂州が形成される所”などが浸食されて、水際・河岸の環境が単調になることがある。こうした水際・河岸の単調化は、最終的に瀬の浸食や、複雑な河岸地形によって形成されていた河床の微地形（凹凸）の平坦化を招くため、アユ漁場としても望ましくない

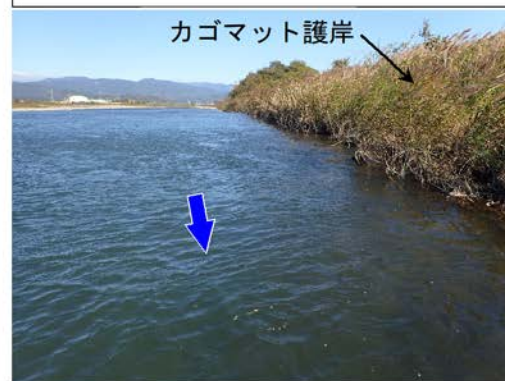
4. 8k 付近左岸の直線護岸(カゴマット)

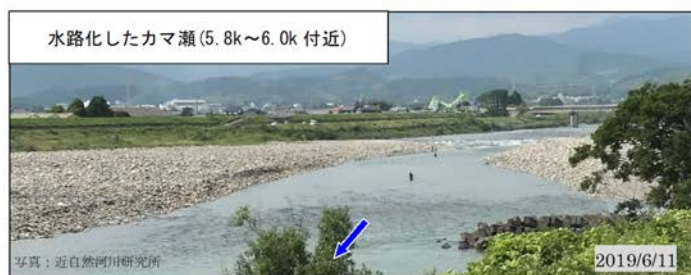
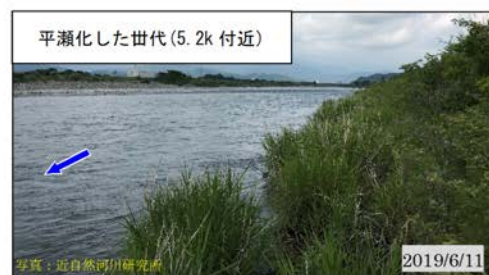
上記の流路部の河床低下に伴って、物部川では瀬が痩せて水路化※1・平瀬化している箇所が散見される（下写真）。このことは、アユの餌場（友釣り漁場）の劣化を意味する

物部川における早瀬の水路化・平瀬化のメカニズムは、『大出水などで河床表面を覆う粗い玉石・巨石などの層（アーマ層）が流失した後、上流河道から瀬に粗粒材料が十分に供給されないためにアーマ層が未発達になる』ことで起きているものと考えられる。現状では、特に 4.4～5.2km 付近（世代～仁尾島）において、玉石・巨石（瀬の構成材料）の供給が不足しており、アーマ層が発達しないために小規模かつ不安定な平瀬の状態のままで、以前のような大きな早瀬は再生していない（後掲の「瀬の河床材料調査結果 1・2」参照）

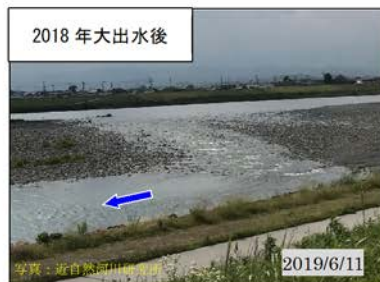
大出水で瀬の河床材料が「大きな玉石や巨石が少ない攪乱された土砂」になった

水路化した平松の瀬は上流右岸の淵へ延びていき、このまま右岸に達すると護岸が不安定化する恐れがあった。このため、洗掘された瀬を玉石・巨石で埋め戻して早瀬（延長=約 220m、水面幅=20~30m）を再生する対策が 2024 年 2 月に行われた。2024 年 2 月の対策は計画の埋戻量の 6 割程度（中上流部のみ）であり、残りは 2025 年 2 月頃に実施予定である。本対策には永瀬ダムの堆砂処理等で発生した玉石・巨石（ $\phi 15\sim 50\text{cm}$  程度の玉石・巨石、約  $2,600\text{m}^3$ ）を使用した

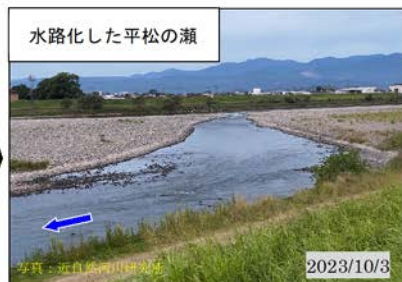
河床にアーマ層が十分に発達せず、下流から徐々に洗掘され水路状に掘れ込んだ

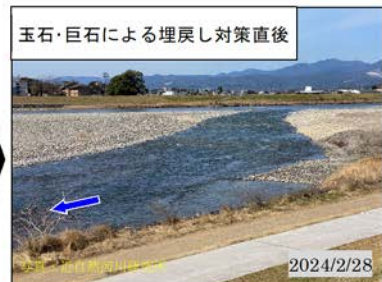
2024 年 2 月に洗掘された瀬を玉石・巨石で埋戻した。計画の埋戻量の 6 割程度を実施

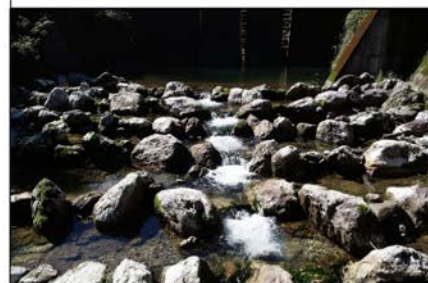
参考事例①：近自然魚道（成川川、砂防堰堤直下流）

⇒土石の衝突に強い巨石を用いた近自然魚道：参考事例①

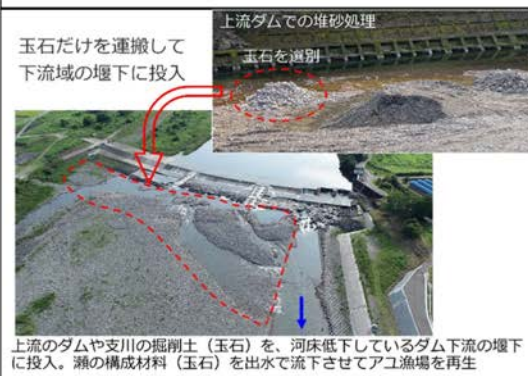
参考事例②：ダム湖等で発生した玉石を堰直下に投入（物部川、統合堰）

また、アーマ層は存在するものの、流下土砂量が少ないために、石間空隙が詰まっていないような瀬には、砂利を主体とした土砂（玉石を含む）を供給する必要がある。なお、新物部川橋付近（2.6k 付近）から下流の河床にも、アユ産卵場の形成を目的として砂利の供給が必要である

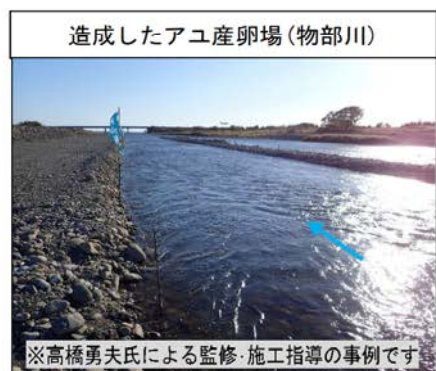
現在、物部川では、砂州を開削してつくった人工水路に小砂利を敷いてアユ産卵場を造成しており（右写真）、この造成産卵場が物部川の主要な産卵場となっている

こうした産卵場造成の作業は、本来、ダム群で流下土砂が捕捉されていなければ必要ないものである。ダム管理者は、地元漁協に負担を強いている現状を認識し、今後はダム管理者が産卵場造成に必要な小砂利や重機を提供するなど、地元漁協と協力してアユの産卵環境を整備していくことが望まれる
