# 銚子漁港衛生管理対策施設について

千葉県農林水産部水産局水産課

第3卸売市場荷さばき所

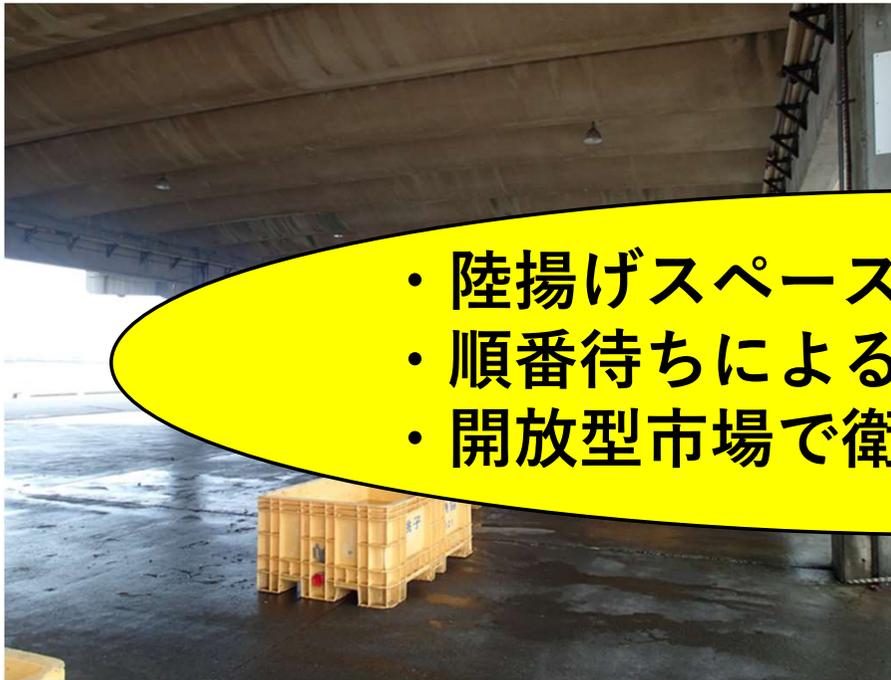
荷さばき所No.1

- ・ No.1は建設後**40年以上が経過**し、施設の**老朽化が著しい**
- ・ No.1の使用を限定的にし、**No.2に陸揚げを集中**

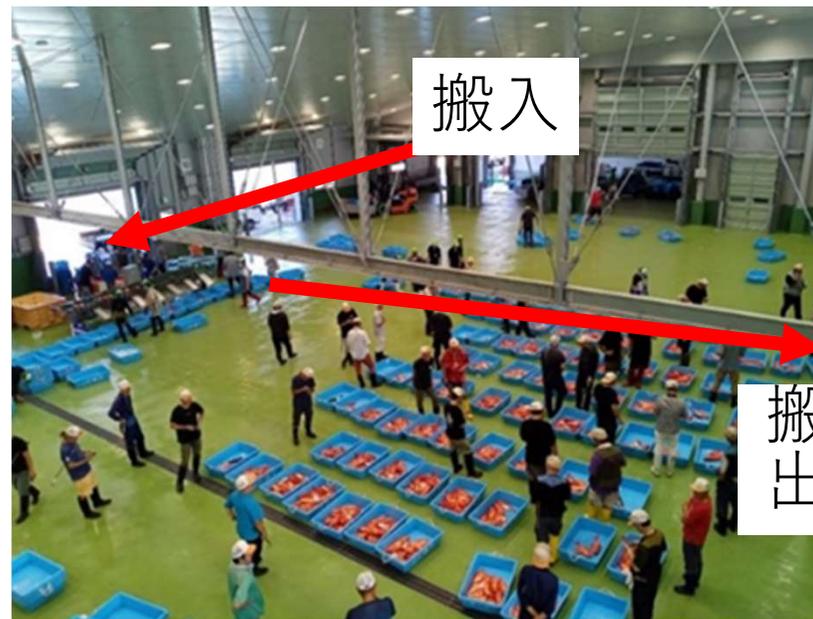
荷さばき所No.1の様子

#### ① 水産物の流れを一方向とし、交差のない動線の確保による汚染の防止

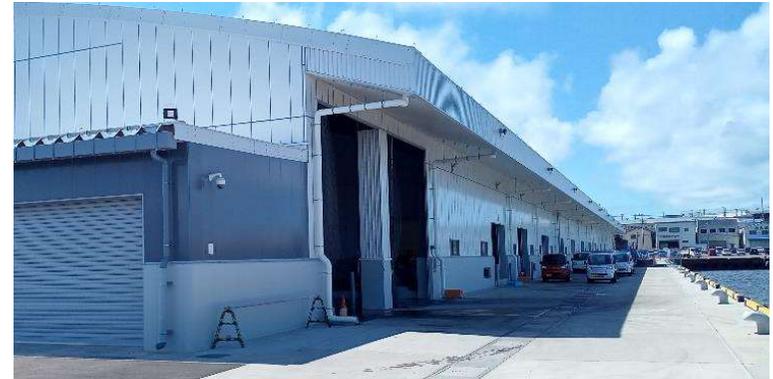
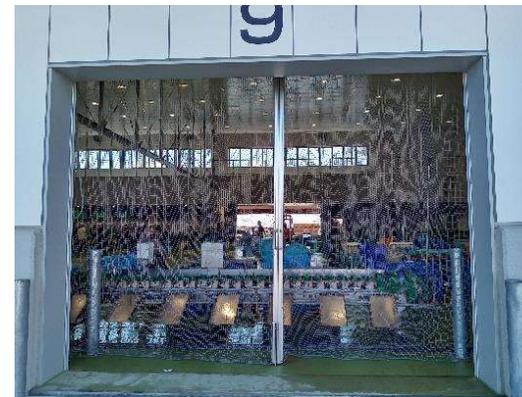
② 閉鎖型荷さばき所、岸壁への  
庇の整備による汚染の防止

搬入口の  
防鳥ネット

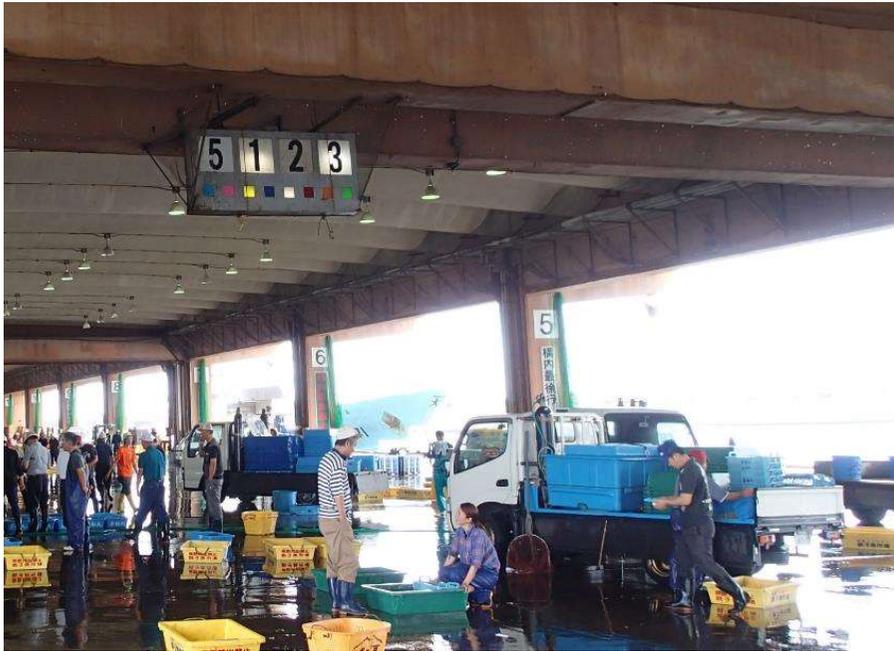
③岸壁や荷さばき所内への外部  
車両侵入等による汚染

トラックが荷さばき所内まで侵入

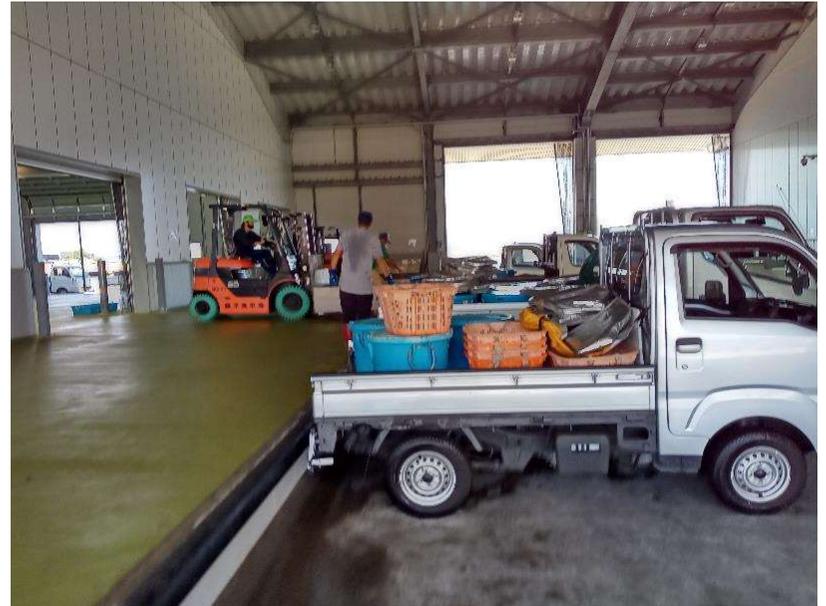
③岸壁及び上屋内への入場制限と  
車両の荷さばき所内進入禁止に  
よる汚染の防止

段差を設け、車両の進入を禁止

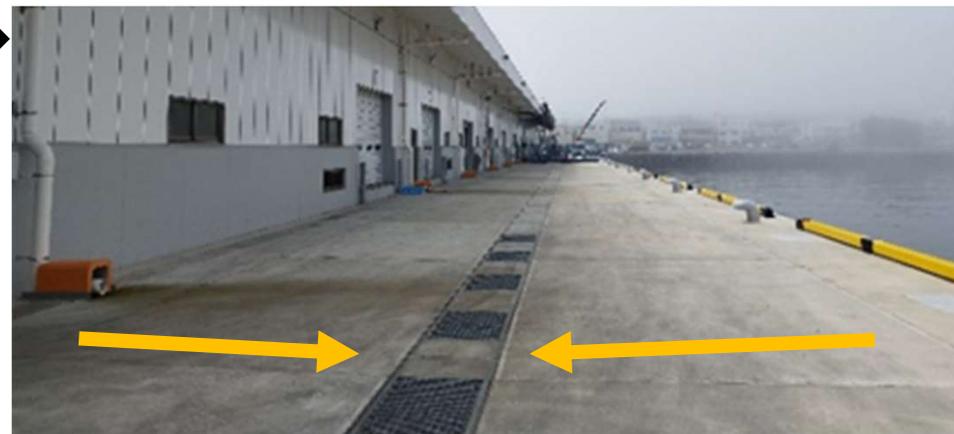
④排水施設整備による泊地環境の保全

- ・一次処理施設で処理
- ・エプロンの背面に排水溝を設置
- ・陸側に勾配

排水溝に向けて勾配をつけるよう整備

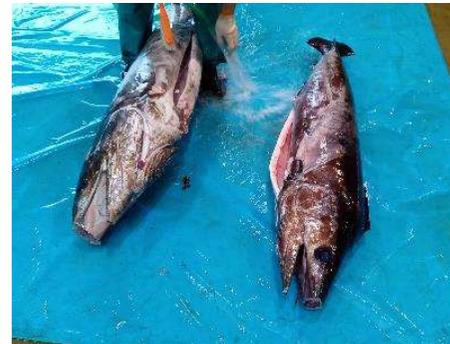
ブルーシートの活用

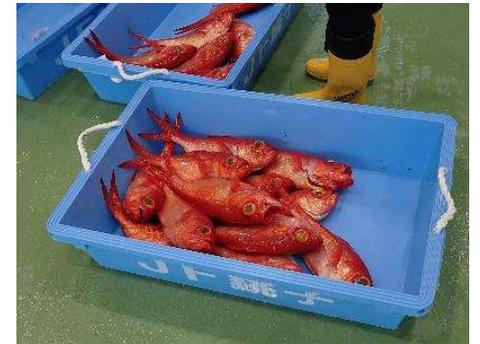
穴がない専用のトロ箱

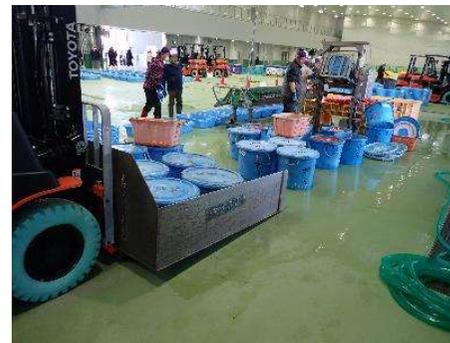
電動フォークリフトで運搬

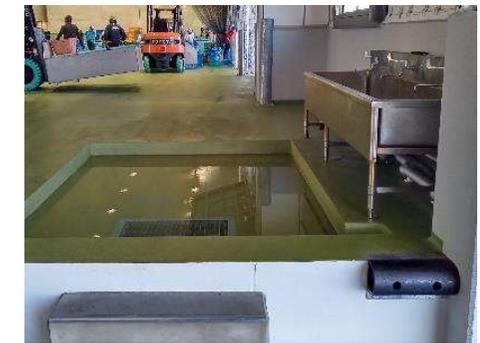
消毒槽・手洗い場

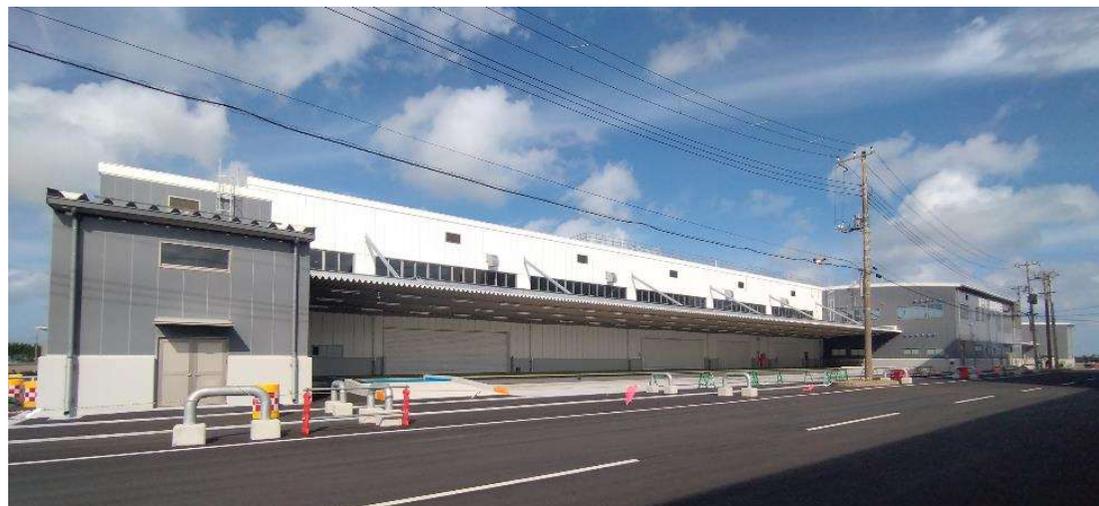
工事エリアの区分

1期(北側) ～R5.8.30

2期(南側) ～R6.9.30

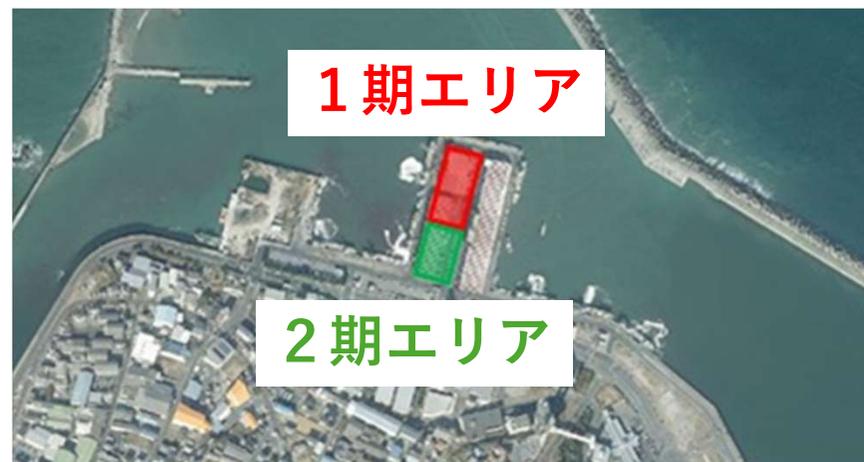
荷さばき所完成写真(R6.9.30引渡し)

鉄骨造 2階建

延床面積：7,524m<sup>2</sup>

建築面積：6,832m<sup>2</sup>

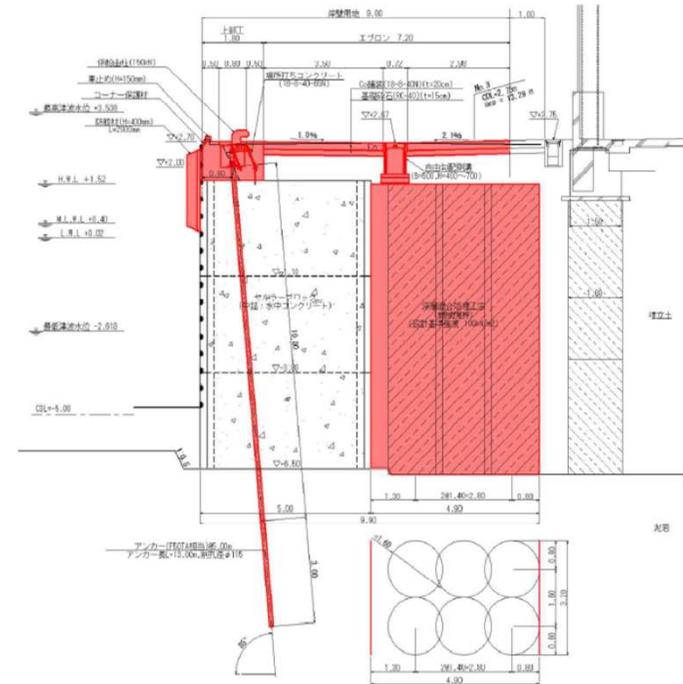
標準断面図（荷さばき所前面）

## ⑥ 液状化対策等による、災害時にお ける陸揚げ、荷さばき機能の確保

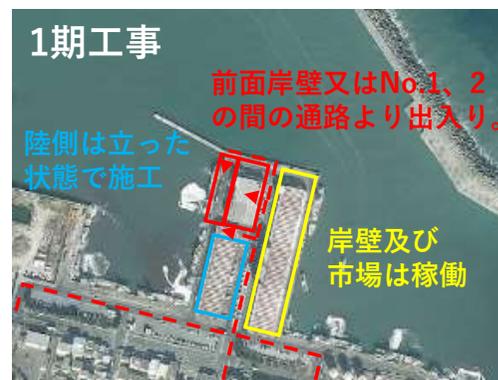
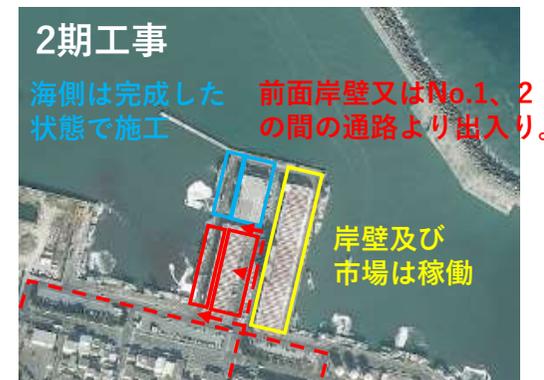
- ① No.2は稼働した状態
- ② No.1の陸側は立った状態
- ③ 岸壁及び荷さばき工事を  
並行して作業

陸揚状況や工事作業内容に応じ、通行ルートは、常に工事業者、漁業者間で調整！

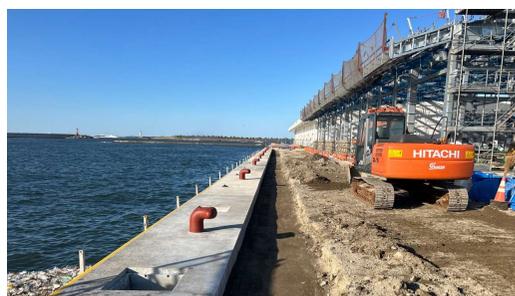
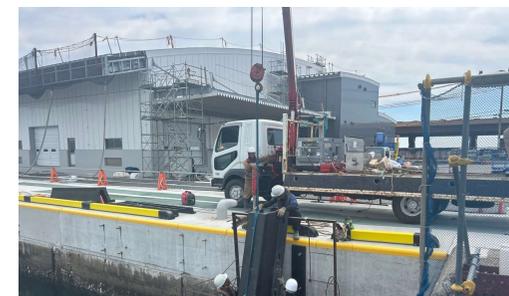
前面岸壁の工事状況

- ① No.2は稼働した状態
- ② No.1の海側は完成した状態
- ③ 岸壁及び荷さばき工事を  
並行して作業
