# 災害発生時における漁港施設の迅速かつ 効率的な復旧に向けたICT活用の有効性 ～能登半島地震における対応事例～

一般社団法人水産土木建設技術センター

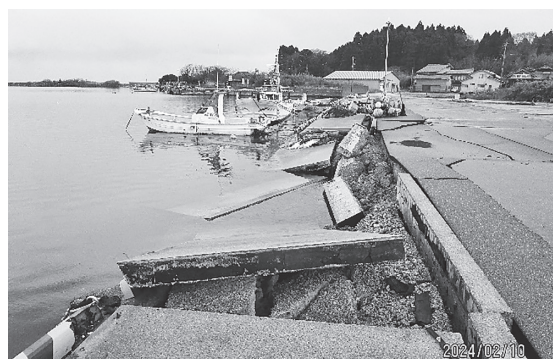
図-1 地震の揺れや沈下等による被災(野崎漁港)

被災状況は主に2つの特徴から成る。一つ目は富山湾に面した内浦地域での地震の揺れや津波、地盤沈下等による被害（図-1）、二

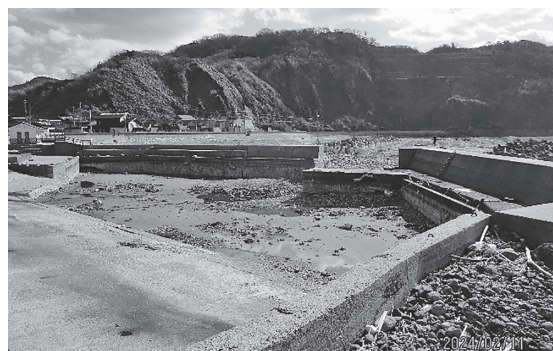
図-2 地盤の隆起による泊地の海底露出(深見漁港)

つ目は日本海に面した外浦地域における地盤隆起による水深不足での機能不全等の被害である<sup>2)</sup>（図-2）。

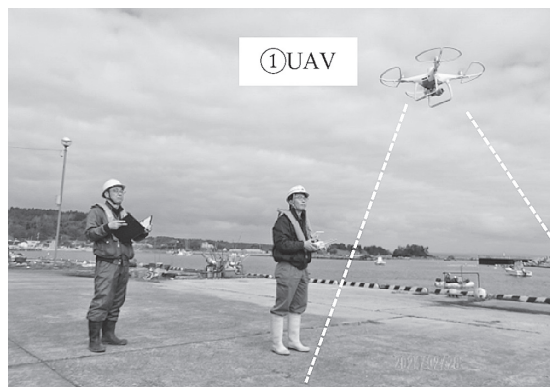
- ・機体重量：1391g
- ・対角サイズ：350mm
- ・最大速度：58km/h
- ・最大飛行時間：約30分
- ・測位精度：
  - （水平）1cm+1ppm(RMS)
  - （垂直）1.5cm+1ppm(RMS)

図－4 UAV の活用

内浦地域の被災調査では、陸上部の施設上面をRTK搭載のUAV（図－4）、海上部の施設側面をLiDAR、および水中部をナローマルチビーム（以下「NMB」という。）をゴムボートに搭載（図－5）することで3次元データ取得を行った。

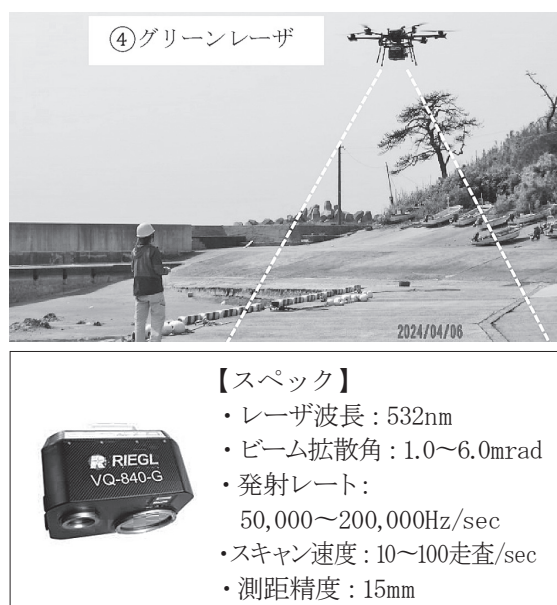
図-6 グリーンレーザの活用

外浦地域での被災調査は、地盤隆起による海底面の露出や水深不足等による船舶使用が困難な状況のため水中を透過し、海底面で反射するグリーンレーザを搭載したUAVを活用することで3次元データ取得を行った(図-6)。

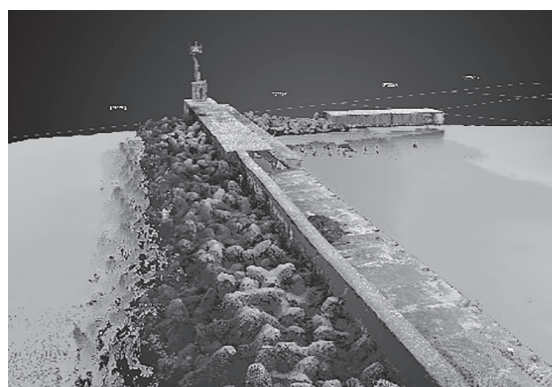
図-8 拡大・回転させた任意方向からの画像

取得データは、拡大・回転させることで任意の方向から可視化することができ(図-8)、被災の有無や被災状況(位置や規模等)の計測が可能である。
