第20回全国漁港漁場整備技術研究発表会プログラム

魚礁移設による 漁場再生対策について

北海道水産林務部水産局水産振興課
西田策紀・大沼琴絵

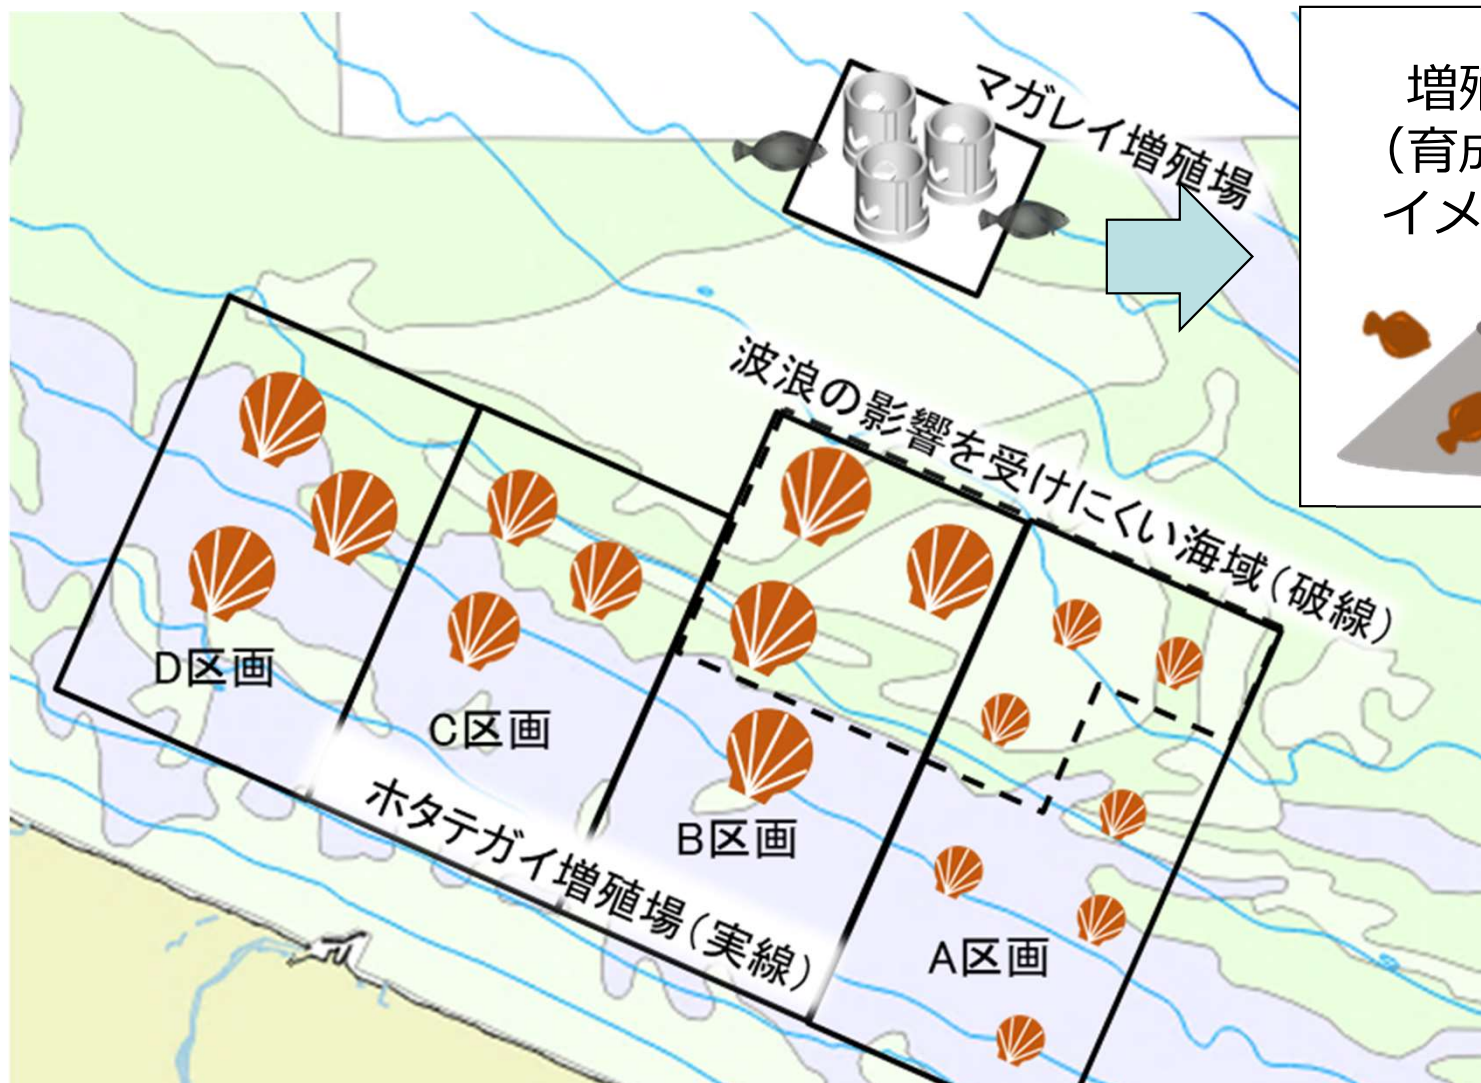
漁場再編イメージ 〈整備後〉

撤去した魚礁の再設置
マガレイの育成場として再編

マガレイ増殖場

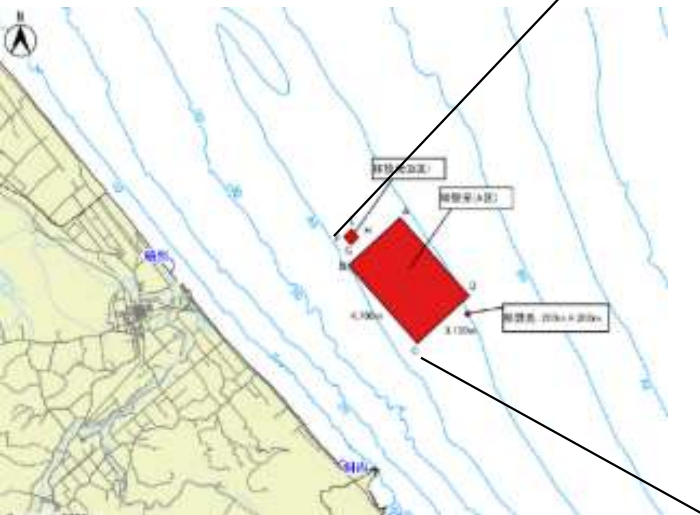
測量結果から作成した移設元ブロック分布図

R2 測量範囲 (頓別漁場)

メッシュ単位 (100m四方) でブロック数を整理
→ 予算規模や漁場利用状況に応じた撤去範囲設定が可能に

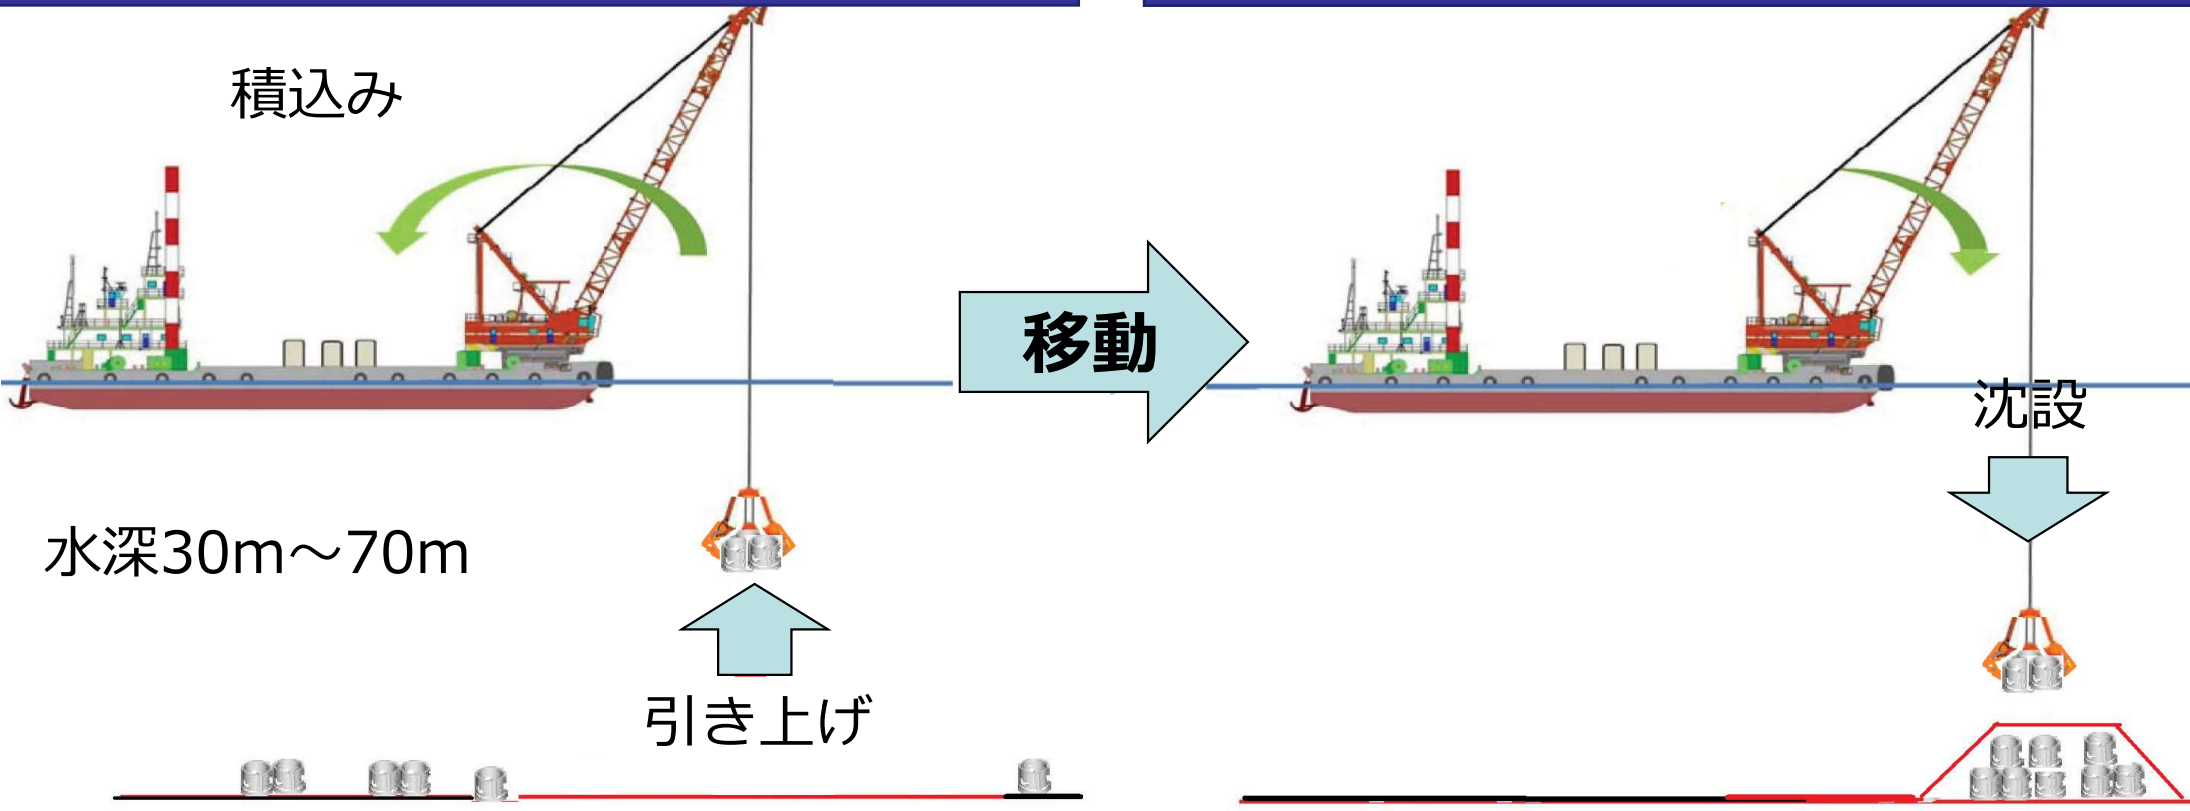
起重機船・水中カメラ付き特殊バケットによる ブロック撤去・移設

移設元（ホタテガイ増殖場）

移設先（マガレイ増殖場）

水深30m~70m

引き上げ

沈設

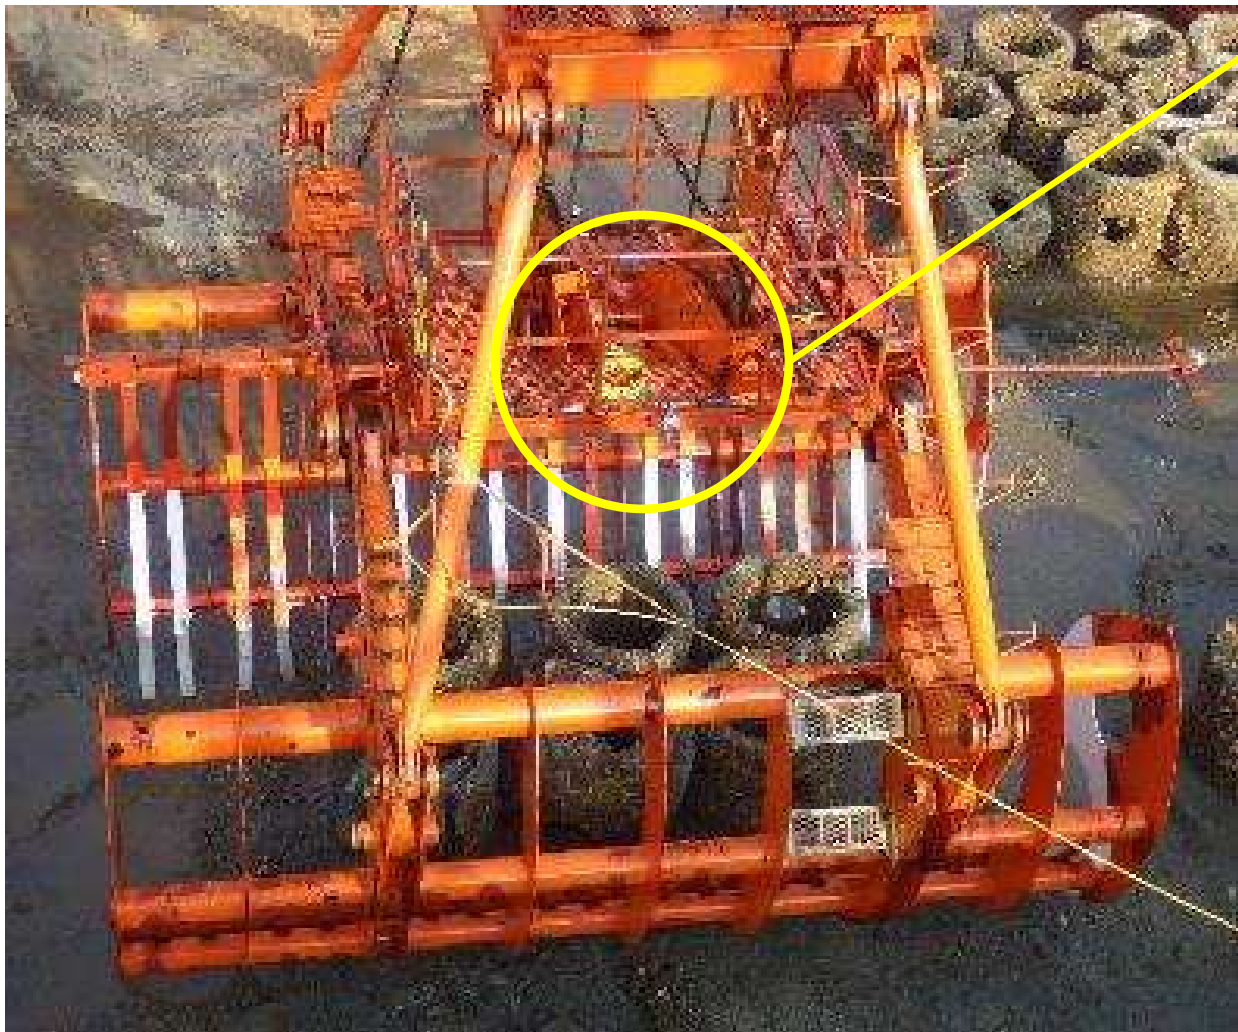
特殊バケット ((株)西村組)

特殊バケットの性能

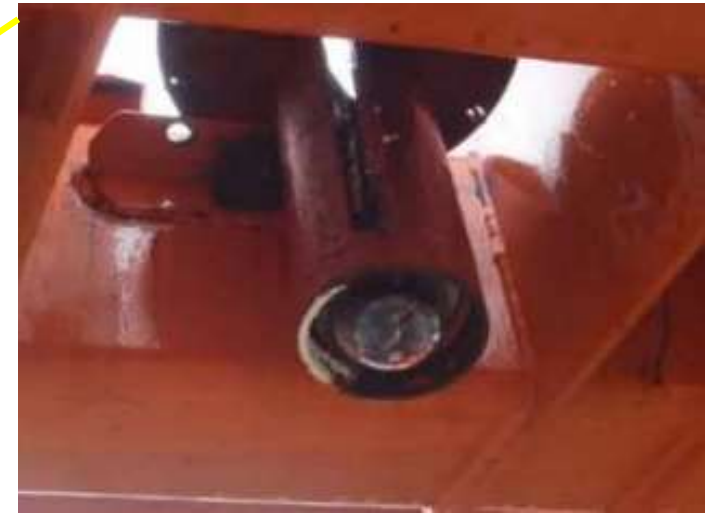
バケット搭載の水中カメラ

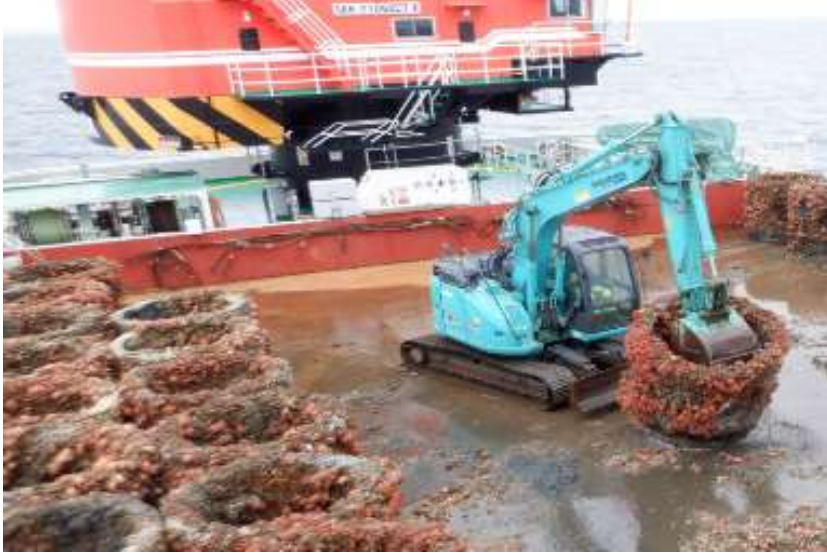
①ブロックをバックホウで整理

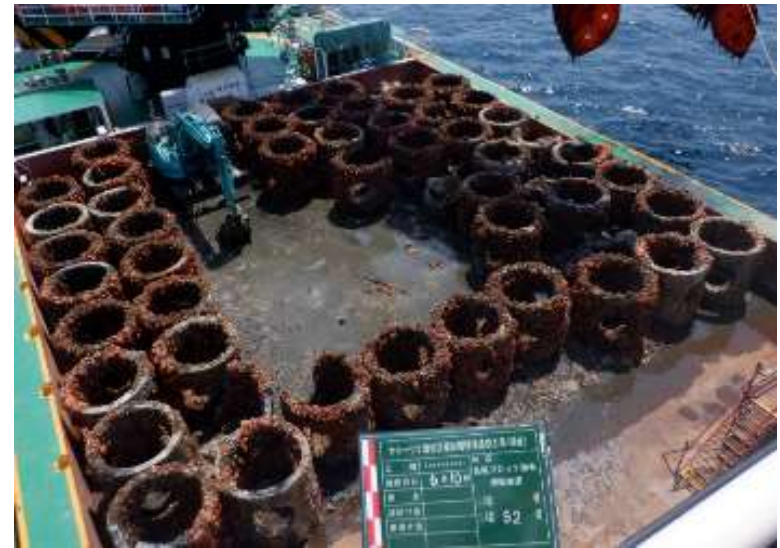
②ブロック集積しつつ移設先へ

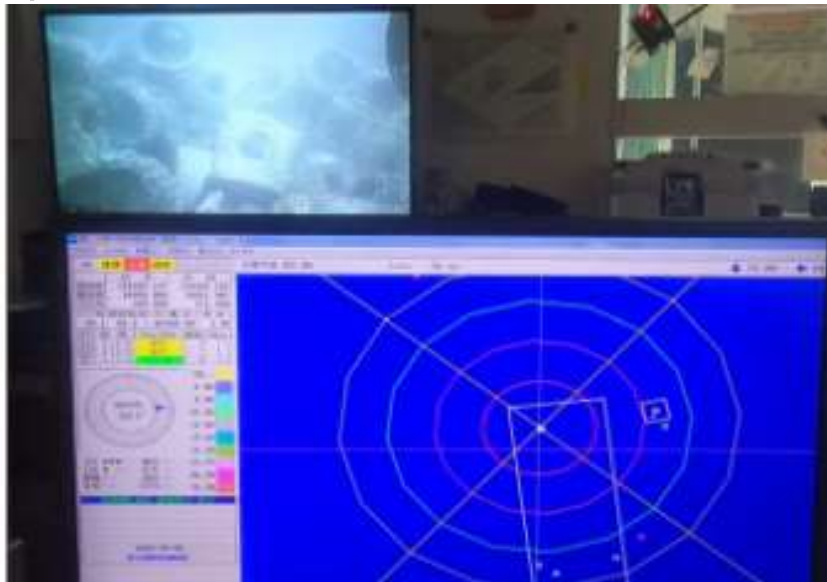
③移設先を水中カメラで確認

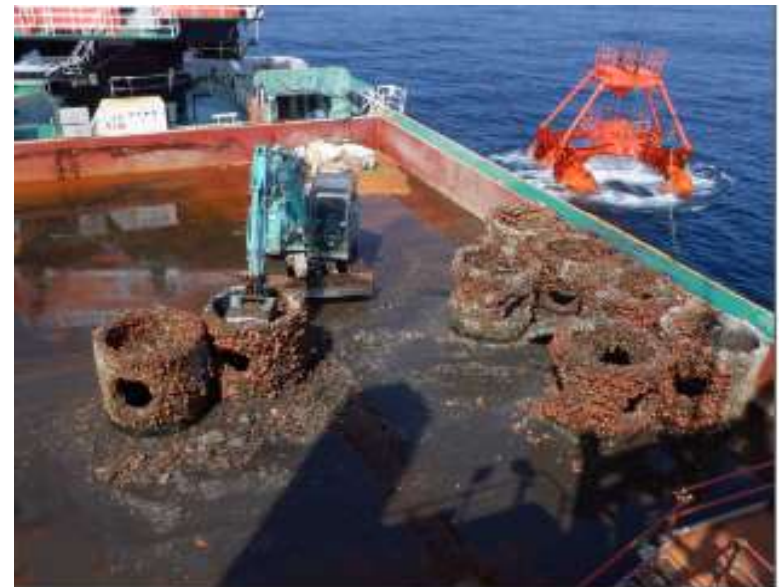
③カメラで確認しながら適地に移設

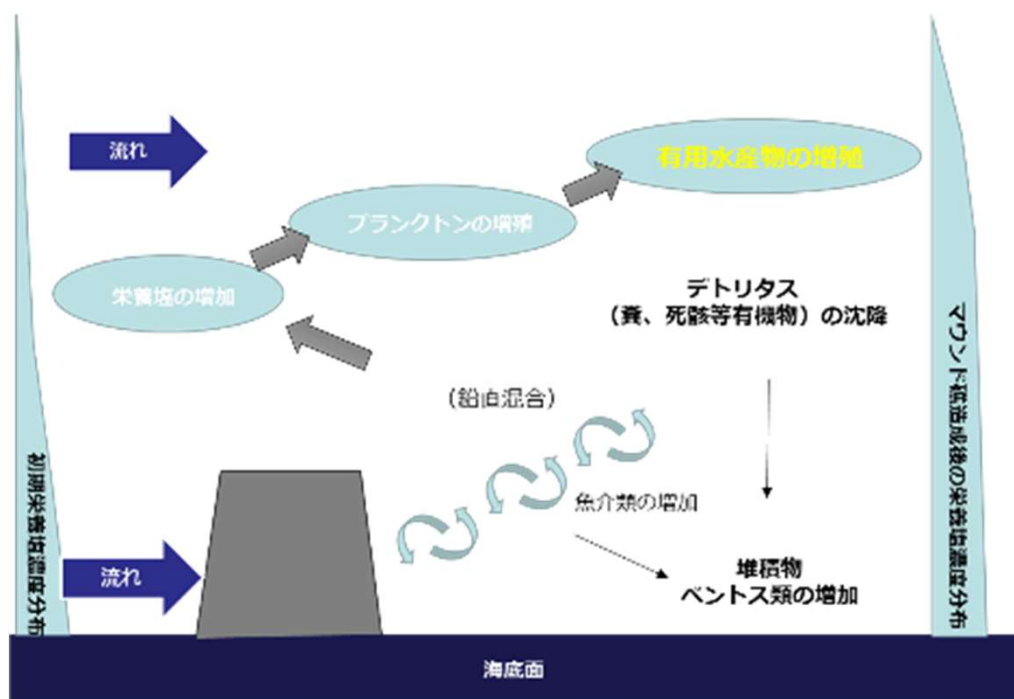
底生生物の増加イメージ

移設した魚礁ブロックを積上げ、増殖場として造成
 →施設背後に後流域が発生するため、底生生物が増加

マガレイ未成魚の餌料の増加を見込む

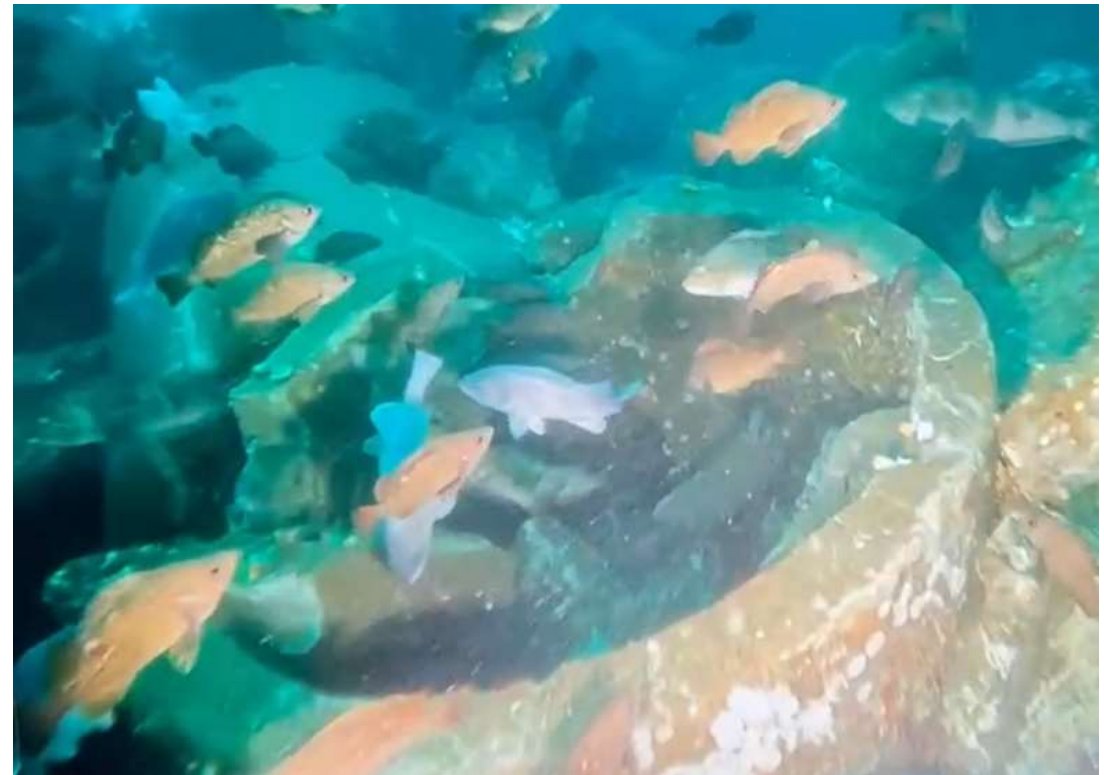
水中カメラで確認した密集箇所

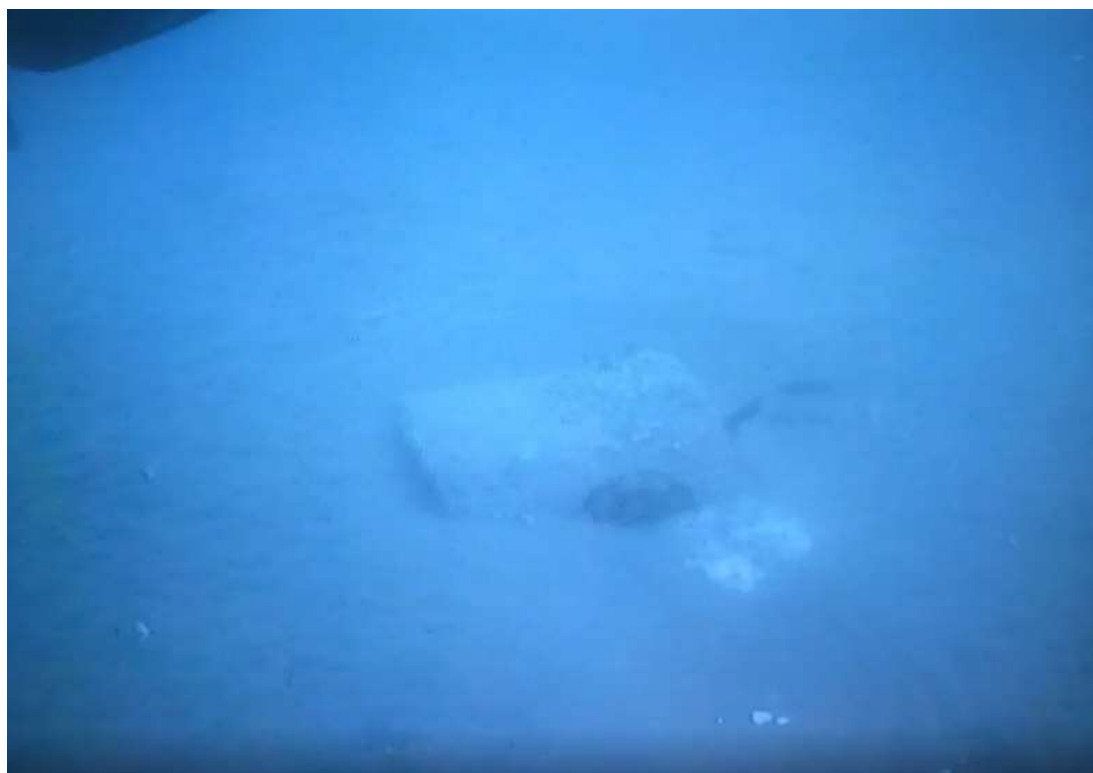
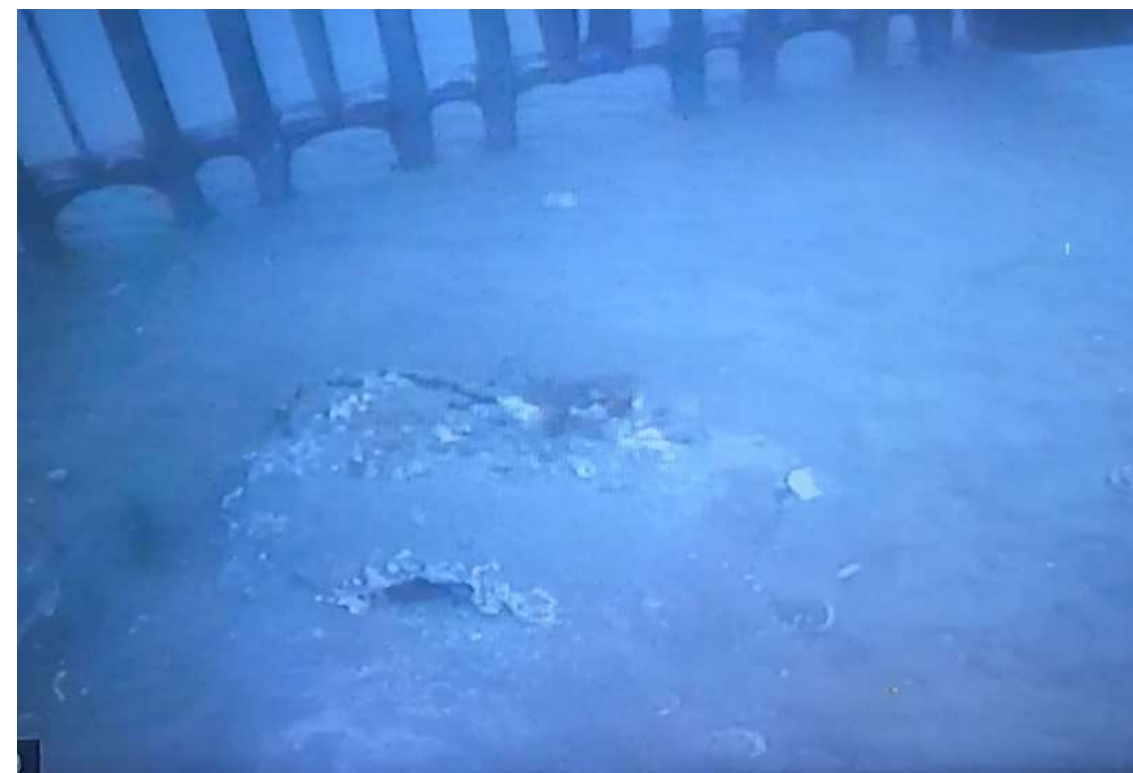
魚礁が設置されていることにより耕耘されず
元々砂質だった底質が**泥質**に

撤去対象のブロックが経年により埋没
バケツが地中に入らず**撤去が困難**
