# 宮城県における藻場復活の使命

## —地域と共に発展する企業だからできること—

一般社団法人全日本漁港建設協会会員 株式会社 丸本組 大 友 重 人

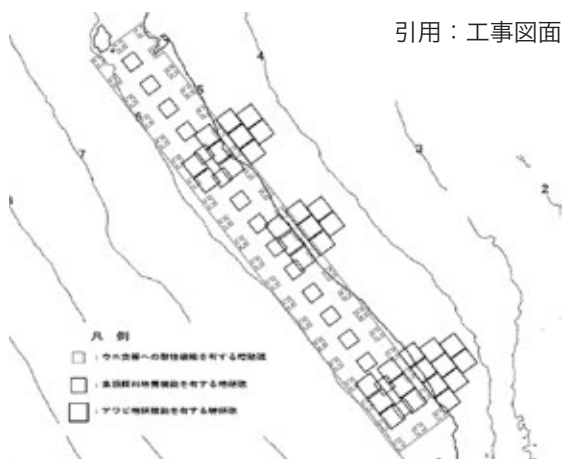
図－2 ブロック配置図の一部

工事概要は次の通りである（図－2<sup>2)</sup>）。

| 工事概要 | ウニ食害耐性機能増殖礁 | 製作80基 | 設置80基 |
| 増殖礁工 | 魚類餌料培養機能増殖礁 | 製作28基 | 設置28基 |
| | アワビ増殖機能増殖礁 | 製作1500枚 | 設置1500枚 |

施工順序はエリア中心に魚類餌料培養機能増殖礁を設置し、それを囲むようにウニ食害耐性機能増殖礁を設置する。最後に天然の藻場及び各ブロックを移動できるようアワビ増殖機能増殖礁を配置する。

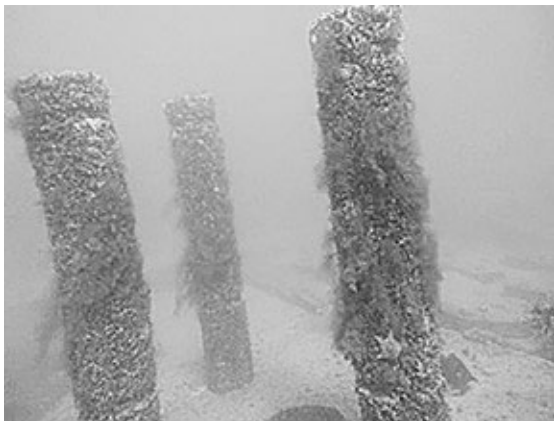
写真－12 1回目調査

B地区は平均水深－4 m～－6 mとなっておりA地区同様の結果がみられた（写真－12）。

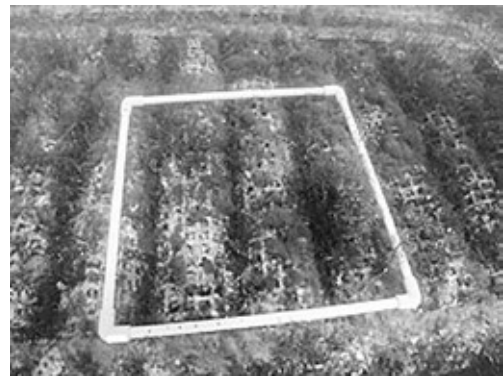
写真－14 2回目調査

次に魚類餌料培養機能増殖礁天端面では小型紅藻類シラモや大型褐藻類マメタワラ、側面では小型紅藻類ベニスナゴ、他にもアミジグサ科が以前より成長しており棚の下部ではメバルなどの魚類が見られた（写真－14～16）。

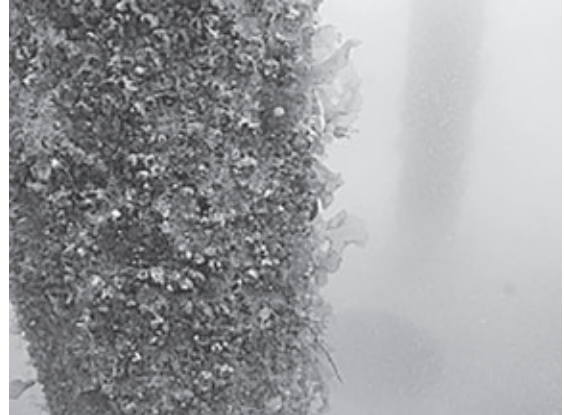
写真－19 2回目調査

B地区ウニ食害耐性機能増殖礁は水深-4.2m地点では側面や天端に小型紅藻類のシラモやアオサ属がみられた（写真－19～21）。一方水深-5.1m地点では植生は見られなかった。

- ・ ウニ食害耐性機能増殖礁は設置水深により植生に差異が見られた。天端水深が-4.2mでは植生がみられたが天端水深-5.1mでは植生がみられなかった。水深1mの差ではあるが浅いほうが早期に海藻が繁茂する傾向にあった。
- ・ 魚類餌料培養機能増殖礁は小型紅藻類を主体とした植生がみられ、一部には大型褐藻類マメタワラもみられた。また、殻長約13cmのエゾアワビがみられた。
- ・ アワビ増殖機能増殖礁は泥が数ミリ堆積していた。植生はみられずマナマコが3個/m<sup>2</sup>と多くみられた。

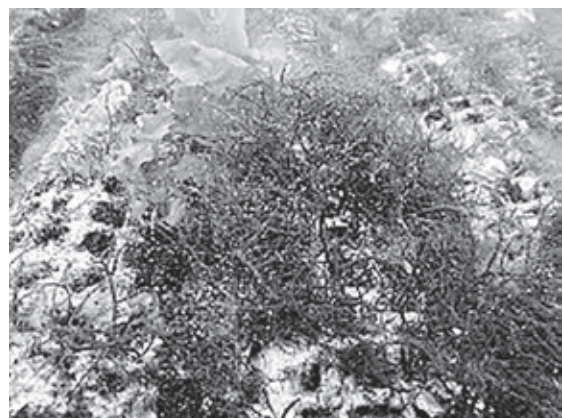
写真－22 2回目調査

次に魚類餌料培養機能増殖礁天端面では紅藻類シラモやアオサ属が見られ、側面にはベニスナゴ等が見られた（写真－22、23）。殻長約13cmのエゾアワビも見られた（写真－24）。

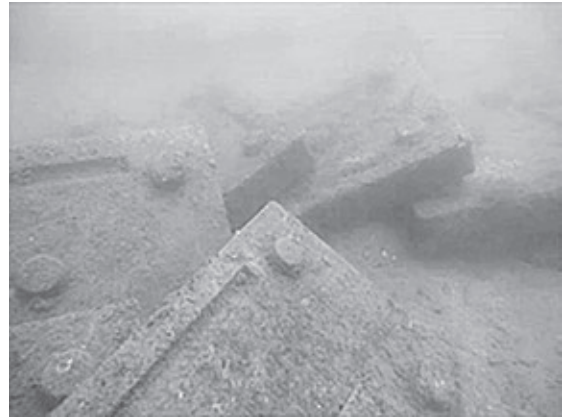
写真-25 2回目調査

次にアワビ増殖機能増殖礁では泥が数mm堆積していた、植生は見られずこちらでもナマコが多くみられた（写真-25、26）。
