能登半島地震で隆起した漁港の被害状況と 漁業再開に向けた動きについて

一般財団法人漁港漁場漁村総合研究所 第1調査研究部

本報告では、能登半島地震により地盤隆起した漁港に着目し、施設ごとの被災状況及び漁業活動に生じた影響を整理し、その後の漁業再開に向け実施された仮復旧等の動きについて報告する。なお、本報告は水産庁より受託した「令和5年度漁業地域復旧・復興対策緊急調査」により実施した調査結果を活用している。

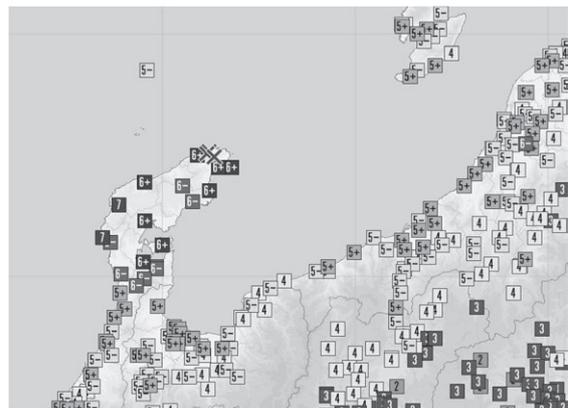
各地の震度は、最大の震度7を観測したのが輪島市と志賀町、震度6強が七尾市、珠

図一 能登半島地震による各地の震度
(出典：気象庁震度データベース)

洲市、穴水町、能登町、震度6弱が中能登町、長岡市であり、その他、能登半島以外の石川県、富山、新潟、福井の各地で震度5強が観測された。気象庁震度データベースによる能登半島周辺各地の震度は図-1のとおりである。

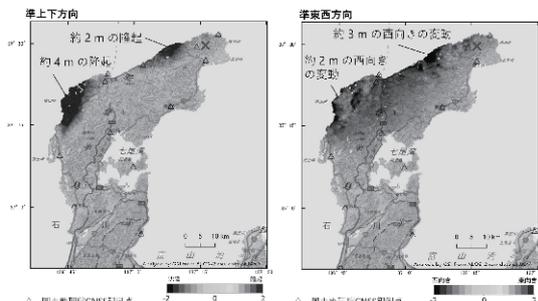
国土地理院により解析された地殻変動の状況¹⁾は図-2のとおりである。

地殻変動は、震央から離れた輪島市門前町付近で最も隆起量が大きく、珠洲市の北西部で約2mの隆起のピークが生じている。地盤隆起が生じた外浦地区では西向きにも2~3mの変動が見られる。

図-2 能登半島地震による地殻変動

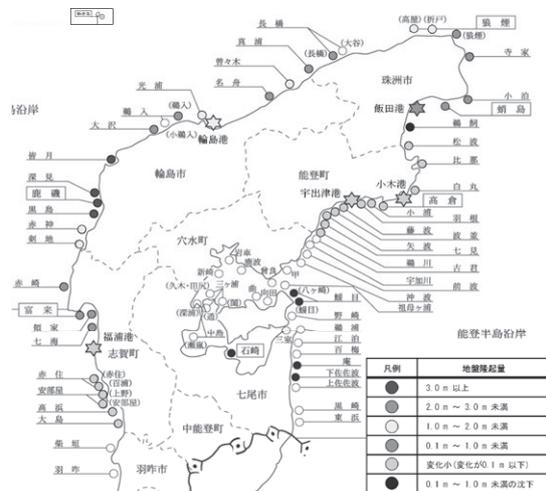
漁港及び水産物を取り扱う港湾の地盤隆起量は図-3のとおりである。なお、ここでの地盤隆起量は石川県の各港の係留施設の位置で測量した代表値を用い水産庁が策定した

図-3 能登半島地震による港別隆起量

隆起量別に整理すると、3m以上隆起した漁港は輪島市の皆月漁港~黒島漁港の4漁港であり隆起量が最大値を示したのは鹿磯漁港の4.1mであった。次いで隆起量が2m~3m未満は4漁港、1m~2m未満は輪島港を含み1港湾6漁港、0.1m~1m未満は1港湾9漁港であり、隆起量が1m以上の港は全て輪島市と珠洲市の港であった。

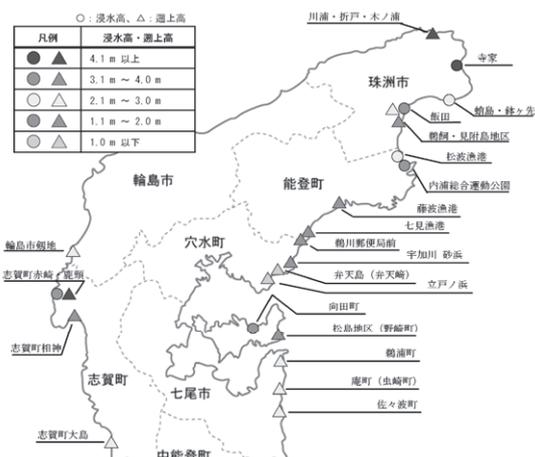
能登半島地震では各地で津波による浸水や遡上が確認された(図-4)。各地点の浸水深・遡上高は、土木学会海岸工学委員会「令和6年能登半島地震津波に関する調査報告会」資料による各地点の浸水深・遡上高を用い水産庁が策定したものである。珠洲市と志賀町で4m以上、能登町と七尾市と輪島市で2m以上、穴水町で1m以上の浸水や遡上が確認されている。

なお、地盤隆起が大きい外浦地域では浸水や遡上が確認されていないが、津波が到達しなかったということではなく、地盤が隆起したため津波の痕跡が確認されなかったことが考えられる。

図-4 能登半島地震による津波浸水深や遡上高

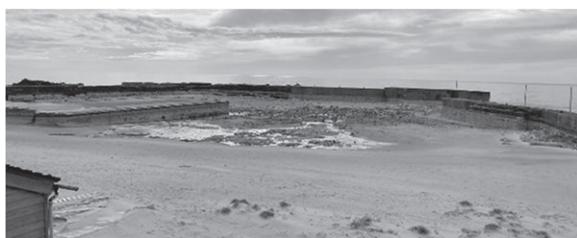
する船舶により決定しており、小型船のみが利用する漁港で隆起が大きく完全に水域が干上がり（写一1）、対象船舶が大きい漁港で計画水深が大きい場所では水域が残っているものの船舶の航行は不可能となった。

写一1 航路・泊地の被災状況①(黒島漁港)

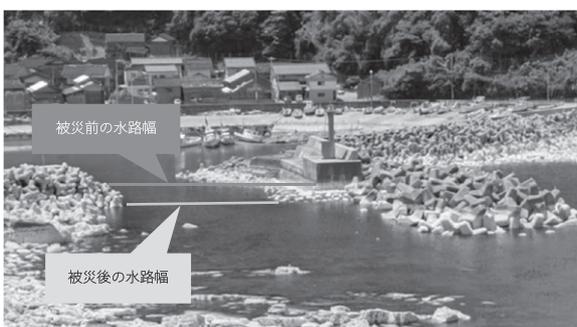
また、港口では防波堤の基礎が海面上に露出したことにより港口の水路幅が狭くなっている。ここで、水路幅を確保するには堤体の基礎を撤去する必要が生じるため容易に幅を広げることが困難な状況となっている（写一2）。

写一2 航路・泊地の被災状況②(大沢漁港)

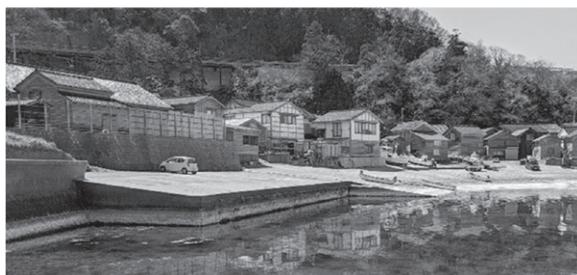
隆起量が小さい漁港では船揚場の先端止壁が露出し多少泊地が狭くなっているものの水深の減少は小さく、潮位の状況によっては利用可能な状況であった（写一3）。

写一3 航路・泊地の被災状況③(鶺入漁港)

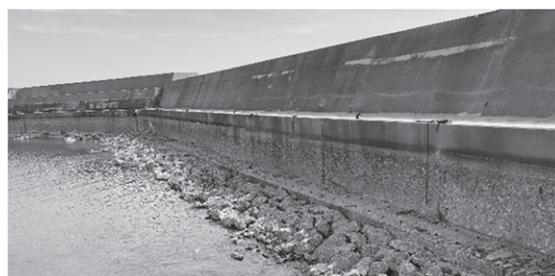
隆起量が大きい鹿磯漁港では地盤隆起により水中に没していた防波堤基礎が水上に露出している状況が見られた（写一4）。写真では堤体の崩壊は確認されないものの基礎が露出しており、港外側も同様の高さまで隆起していることから、条件によっては基礎部が波浪により被災しないよう対処する必要が考えられる。

写一4 防波堤の被災状況①(鹿磯漁港)

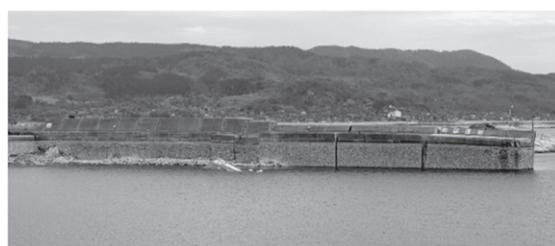
また、単純な地盤隆起のみであれば堤体が一律に隆起することになるが、防波堤が不均衡に隆起し一部堤体が傾斜している被災も見受けられた（写一5）。なお、防波堤の天端が不均衡な高さになる現象は隆起した漁港だけでなく沈下した漁港でも見受けられた（写一6）。

詳細は検証が必要であるが、地震の揺れや津波外力が作用したことによる基礎部の崩壊や、作用した外力に対して現地盤の支持力が不足した等の可能性も考えられる。

写一5 防波堤の被災状況②(鹿磯漁港)

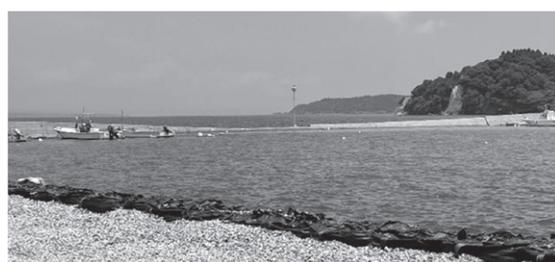
写一6 防波堤の被災状況③(向田漁港)

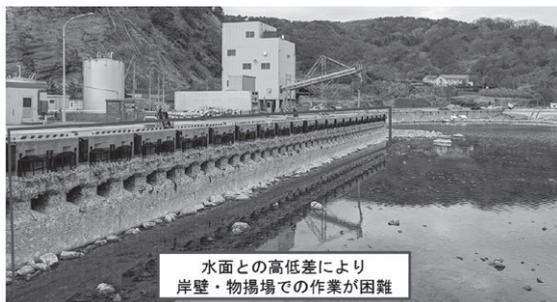
鹿磯漁港の岸壁・物揚場は、地盤隆起により天端と水面との高低差が大きくなり船舶の乗降及び水産物や漁具等の積み下ろし作業が困難な状況となった(写一7)。また、反射波を低減する直立消波ブロックが水面上となり消波効果も失われている。

写一7 岸壁・物揚場の被災状況①(鹿磯漁港)

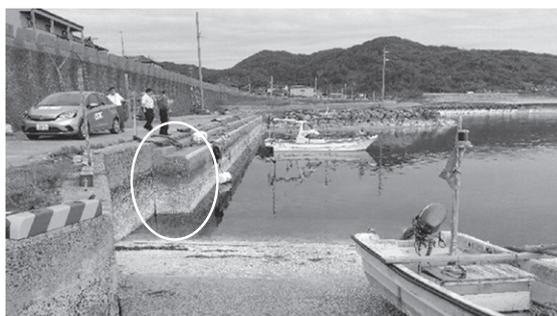
隆起量が比較的小さい漁港では、潮待ちにより限定的に利用することも可能であるが、被災前と比べると利便性、安全性の面で支障が生じた。ここで、今回の地震で1m程度隆起した釧地漁港では2007年の能登半島地震で地盤隆起が生じた際、水面との高低差を解消するため天端に50cm程度の小段を設ける措置(写一8)が施してあり、今回同程度の隆起量の漁港では同様の対応も考えられる。

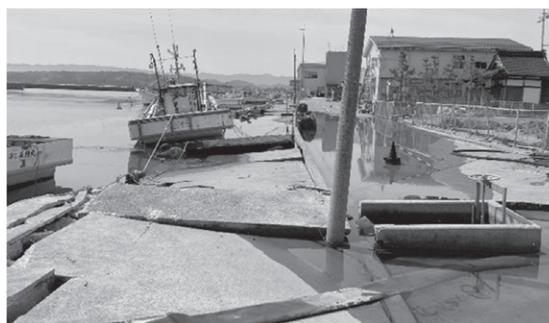
今回の地震で地盤隆起が大きな特徴となっているが、地域によっては地盤沈下による被害を受けているので一例を紹介する。地盤沈下した漁港では、背後用地まで海水が浸水し岸壁・物揚場が利用不可能になる他、背後集落からの排水が出来ず生活にも支障をきたしていた(写一9)。

写一9 岸壁・物揚場の被災状況③(石崎漁港)

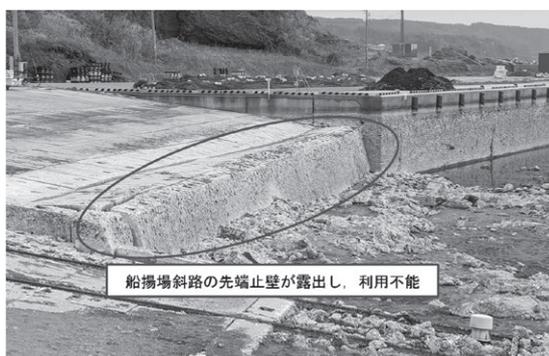
隆起量大きい船揚場では先端止壁が露出し、止壁や斜路の張りブロックが被災している事例が見られた(写一10)。

写一10 船揚場の被災状況①(鹿磯漁港)

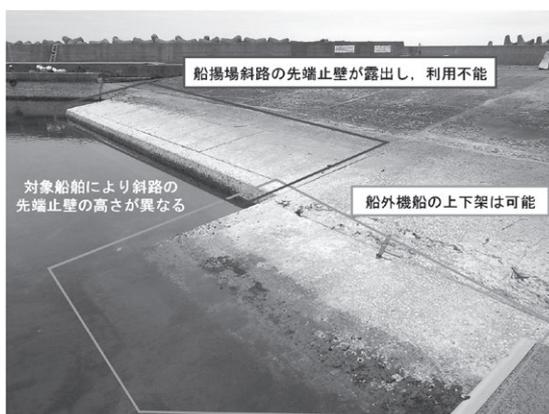
隆起量が比較的小さい漁港では、対象船舶が大きく先端部前面の水深が深い船揚場では斜路が水面に没しており小型船であれば利用できる状況であったが、小型船のみを対象とした船揚場では斜路が露出し利用できない状況がみられた(写一11)。

写一11 船揚場の被災状況②(釧地漁港)

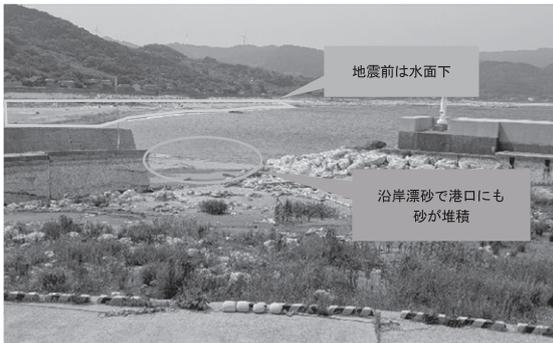
地盤が隆起したことで漁港周辺の海岸も隆起し地震前に水面下であった地盤が露出し広大な砂浜が形成され、場所によっては汀線から離れた砂浜に離岸堤が位置している場所も少なくない。この新たに現れた砂浜の汀線付近の砂は地震前水面下に没していたため波浪や流れの影響を受けず安定していたが、地震後から砂の移動がはじまり少しずつ汀線が前進している（写-12）。

写-12 漁港海岸の被災状況(皆月漁港)

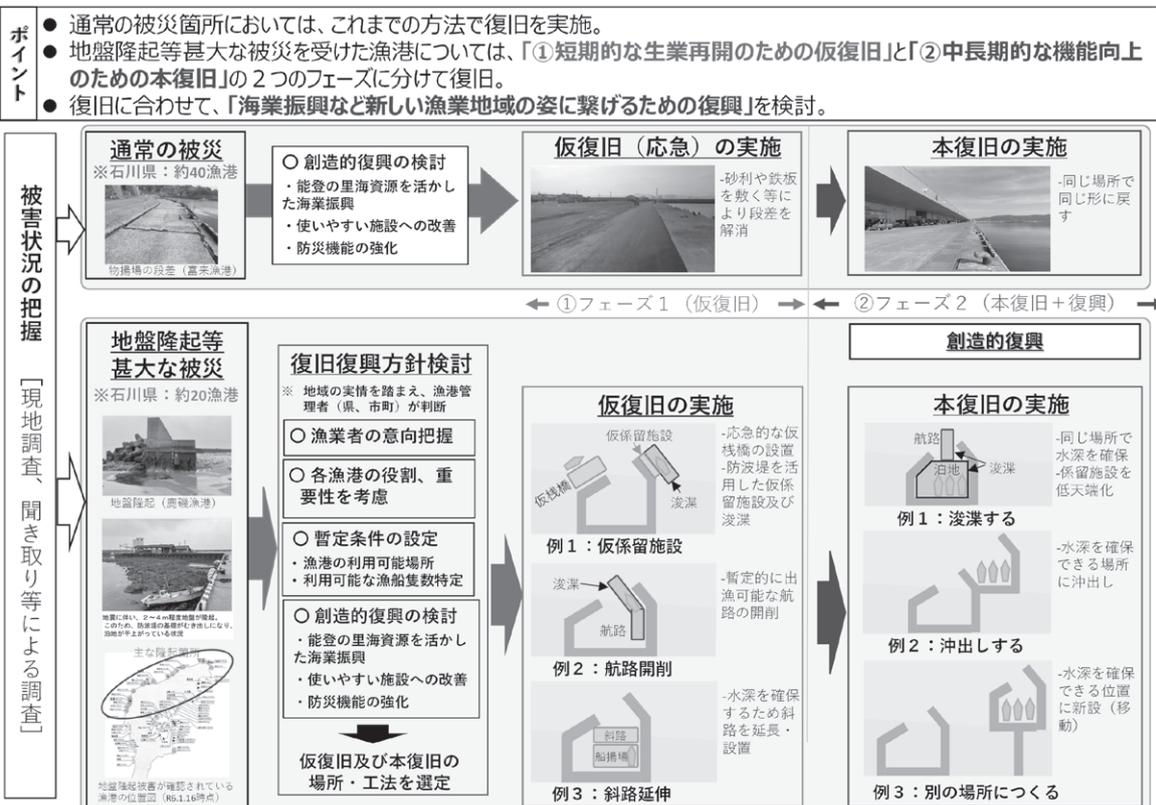
水産庁では各漁港の早期の復旧・復興の実現に向けて、漁港管理者の参考となるよう「令和6年能登半島地震漁業地域復旧・復興技術検討会」を令和6年5月に設置し、3回開催され令和6年7月に①漁港施設の被害状況、②漁港の復旧・復興の基本的な考え方、③復旧・復興にあたっての重要な視点、④被災パターンとそれに応じた漁港の復旧方法の選択肢及びその評価の考え方、⑤隆起した漁港における典型的な復旧工法と施工方法、⑥復旧・復興の計画から工事に至るまでの手順と留意点がとりまとめられている。漁港の復旧・復興の基本的な考え方は図-5のとおりであり、地盤隆起等甚大な被災を受けた漁港については、「①短期的な生業再開のための仮復旧」と「②中長期的な機能向上のための本復旧」の2つのフェーズに分けて復旧する方針が示された。なお、ここでの検討結果は石川県が設置した「能登の水産関係港の復興に向けた協議会」に随時共有された。

図-5 漁港の復旧・復興の基本的な考え方

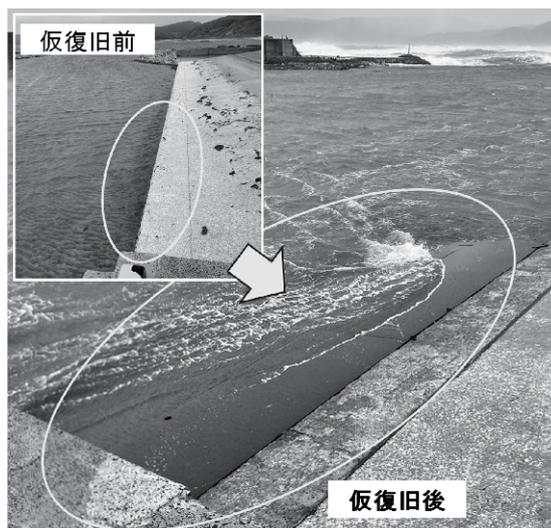
写一13 船揚場の仮復旧事例①(赤神漁港)

地盤隆起量が1.6mである赤神漁港では隆起した船揚場の一部区間について、石材で斜路を延伸し天端に鉄板を敷設することで当面の漁船の利用を可能としている（写一13）。

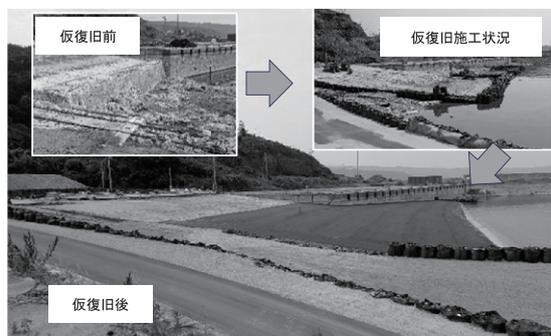
写一14 船揚場の仮復旧事例②(鹿磯漁港)

地盤隆起量が4.1mである鹿磯漁港では、現地盤が硬い岩盤であり岩盤掘削を実施すると工事に時間を要することから、地盤隆起後に水面が残る位置を船揚場の先端とし既存船揚場の先端止壁と擦り付けることで工期の短縮を図っている。なお、ここでの施工はあくまでも仮復旧であることから船揚場斜路の表面をアスファルト舗装としている（写一14）。

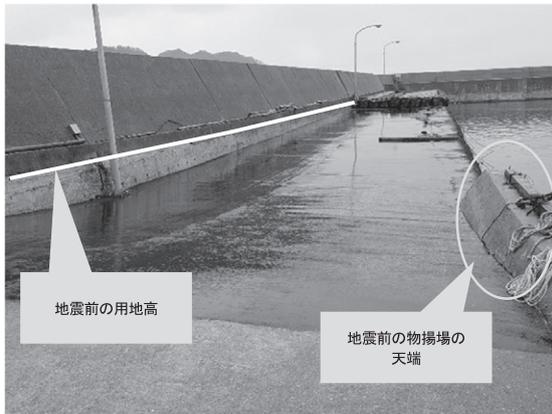
写一 15 物揚場の仮復旧事例①
(狼煙漁港(折戸地区))

地盤隆起量が1.2mであった狼煙漁港（折戸地区）では、隆起した物揚場の一部の天端を切り欠くことで、水面との高低差を解消し漁船が利用できるようにしている（写一15）。

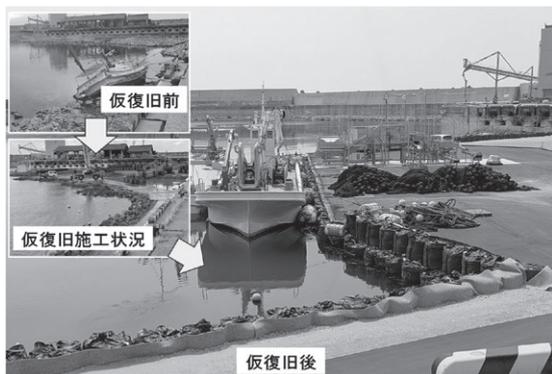
写一 16 物揚場の仮復旧事例②(鹿磯漁港)

地盤隆起量が4.1mの鹿磯漁港では、船揚場同様、岩盤掘削による工事の遅延を避けるため隆起後に水深が確保できる位置に土嚢を

積み上げ漁船を接岸できるようにするとともに、定置網漁業に必要な作業用地を物揚場背後に確保している。なお、同用地と背後用地は隆起量分の高低差が生じているため仮設道路を設けている（写一 16）。
