IV-2. 現地実証レベルの移植及び保全技術の開発

1. 沖ノ鳥島におけるサンゴ移植及び保全技術開発

1. 沖ノ鳥島におけるサンゴ移植および保全技術開発

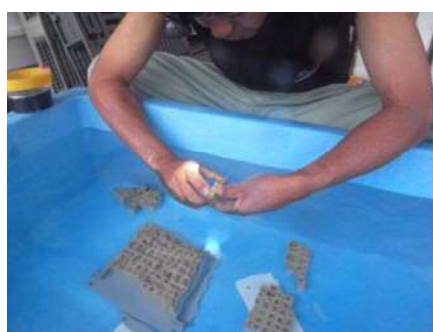
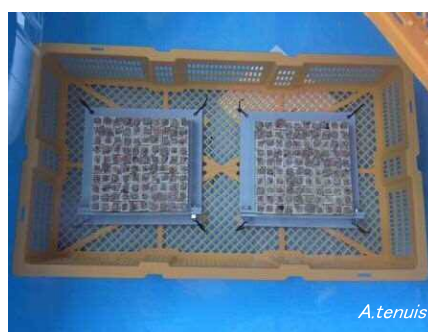
図-IV.2.1.3.1 稚サンゴの梱包方法

移植予定の稚サンゴについて、目視観察と写真撮影を行い、稚サンゴの活性状況を記録した。観察時に、白化や委縮がみられる稚サンゴは除外した。

また、選別後に搬出する稚サンゴは、着床具のタイプごとに梱包した。角柱型着床具は 100 個を 1 ブロックとして図-IV.2.1.3.1 のようにまとめた。また、搬出時の飼育水温を記録し船上水槽との水温差がないのを確認した。

(稚サンゴの活性状況確認)

(運搬ケースへの梱包状況)

具体的には、角柱型着床具のブロック（100個：15cm×15cm）の扱いについて、テーピングによる固定から専用容器への収納固定と、運搬ケースを専用容器で脱着が容易かつコンパクトな形状に変更したことにより、昨年度よりも容易で安定した運搬方法にすることができた。また、船上水槽の設備においても、運搬ケースをコンパクトにしたことから、飼育水槽の収容個数が昨年度の600個/水槽から1,000個/水槽となり運搬能力の向上となった。

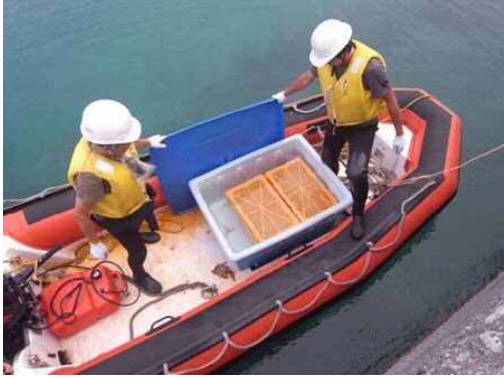
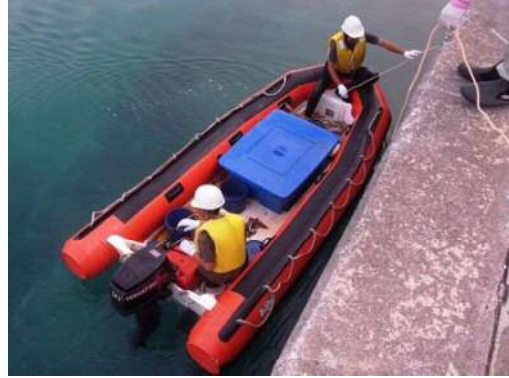
図-IV. 2. 1. 3. 2 稚サンゴの運搬方法

サンゴ種苗センターから母船への搬出は、運搬用水槽（250L）を設置した小型船を用い、母船と港の間を往復した。小型船や母船内の運搬時は、水槽に蓋またはブルーシートを被せて遮光し、強光によるストレスを軽減させた。

(運搬水槽への格納状況)

(運搬時の遮光状況)

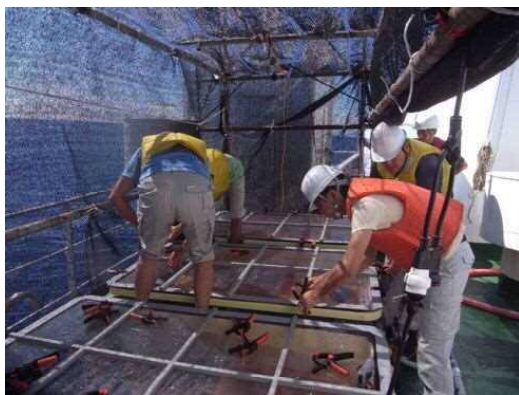
図-IV. 2. 1. 3. 3 船上飼育の状況

船上飼育中の作業内容を表-IV.1.3.2 に示す。作業回数や時間および状況を記録した。

(船上飼育施設の状況)

(輸送中の稚サンゴの状況：5月30日撮影)

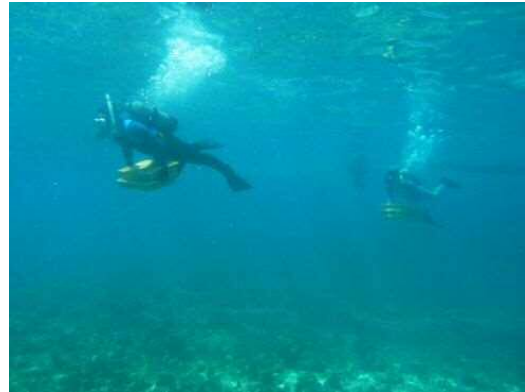
図-IV. 2. 1. 3. 4 仮置き場への運搬状況

沖ノ鳥島到着後、船上水槽から速やかに礁内の仮置き場へ搬出し養生した。今回の仮置き場は、第2フェーズのコンクリート型試験礁（西側）に設置した（図-IV.2.1.3.6）。

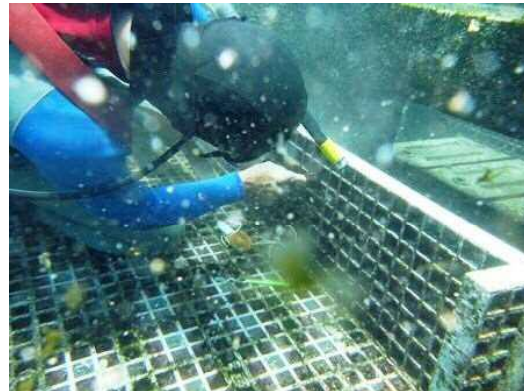
図-IV. 2. 1. 3. 5 移植準備の状況（移植基盤の清掃）

固定する格子状基盤に付着している海藻類や堆積物の除去を行った。除去作業の際は、付着している藻類の種類、堆積物の状況および作業時間を記録するとともに、除去の前後や除去状況を写真撮影した。移植準備作業は4人で実施し、3.5日を要した。

移植準備の基盤清掃は、格子状基盤の設置後の経過年数が増加したことにより、付着生物量が増加しており、除去作業に時間を要したため、前回の13分/m²から25分/m²と約2倍の時間を要する結果となった。

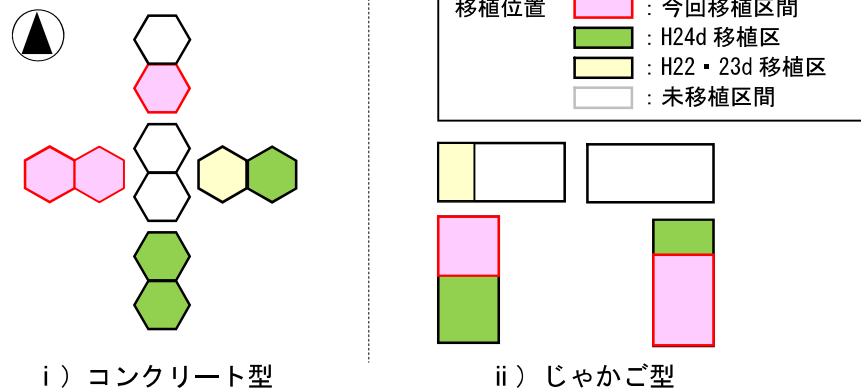
図-IV. 2. 1. 3. 6 サング増殖実証試験基盤（第2フェーズ）の移植位置

移植場所は、コンクリート型は西側および北側試験基盤（南側）、じゃかご型は南西側（北側）と南東側（南側）の試験基盤に移植した。モニタリング用着床具は、試験基盤内の格子状基盤、移植のみ着床具は、格子状基盤と試験基盤の外側にも移植した。また、過去に移植したモニタリング対象外の着床具で全死亡したものは回収した。移植作業は4人で実施し、3.0日を要した。

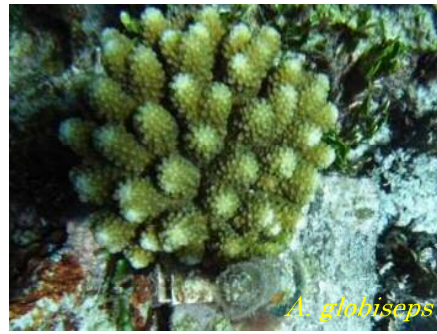
図-IV. 2. 1. 3. 11 移植サンゴの生育状況

移植時期	2009年1月(第1フェーズ)
移植先	天然礁
着床具	格子状着床具+タイル状着床具
移植種・数量	<i>A.tenuis</i> (340枚) <i>A.globiseps</i> (93枚) <i>A.sp.aff.divaricata</i> (15枚) 計 448枚

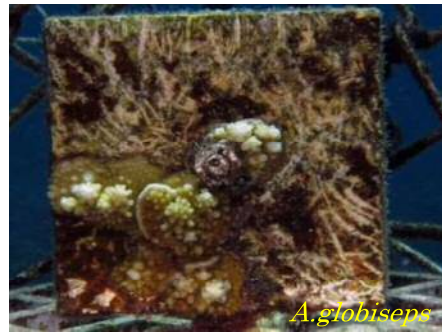
図-IV. 2. 1. 3. 15 移植サンゴの生育状況

移植時期	2011年5月(第2フェーズ)
移植先	サンゴ増殖実証試験礁 (コンクリート型、じゃかご型)
着床具	タイル状着床具
移植種 ・数量	<i>A.tenuis</i> (164枚) <i>A.globisepts</i> (139枚) <i>A.sp.aff.divaricata</i> (218枚) 計521枚

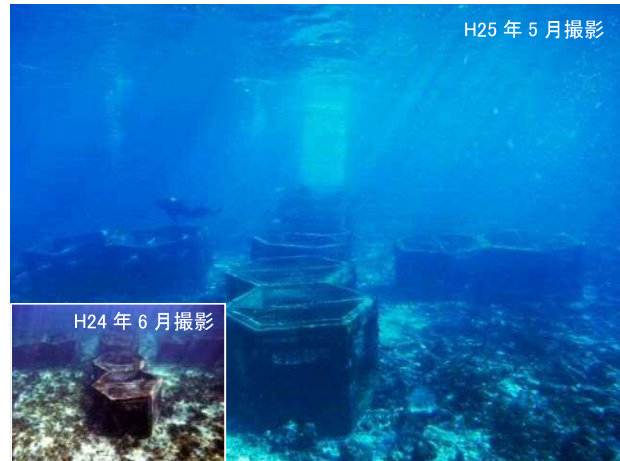
図-IV. 2. 1. 3. 19 試験基盤周囲の海底面状況：コンクリート型

基盤別・方位別に砂礫の堆積範囲および堆積厚を計測し、堆積物の性状を目視観察した。設置後、3年3カ月後の本調査において、試験基盤底を基準として-20 cm～+30 cmの砂礫の堆積や洗掘が確認された。

① -8 cm

② +7 cm

③ +29 cm

⑤ +12 cm

※図内の数値は試験基盤底から海底までの距離を示す。

今回の計測結果からは、コンクリート型およびじゃかご型の試験基盤において水平方向の滑動は確認されていない。砂礫の堆積状況では、コンクリート型の東基盤と西側基盤の北面、およびじゃかご型の北東側基盤の北面で確認されている。

堆積した砂礫の外観を観察すると藍藻類などの藻類が被覆していないことから、最近堆積した可能性が高いと考えられる。昨年の簡易測量でも、概ね同じような位置において今回のような砂礫の堆積が確認されており、今後の傾向を把握するためにも、簡易計測を継続し、長期的なデータから今回の堆積・洗掘が一過性かどうかを判断することが望ましい。

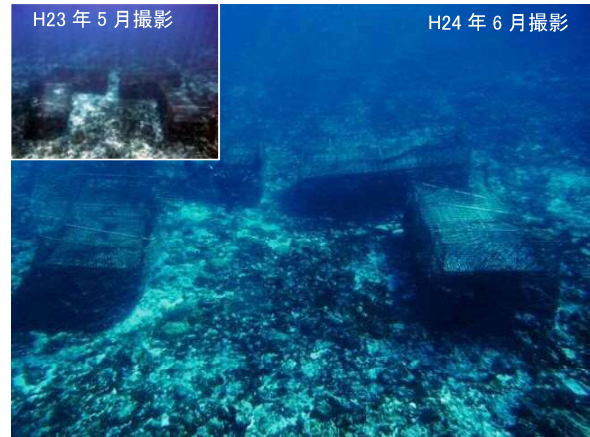
図-IV. 2. 1. 3. 20 試験基盤周囲の海底面状況：じゃかご型

① +18 cm 	② 0 cm 	③ 0 cm 	④ +15 cm
⑤ -10 cm 	⑥ -10 cm 	⑦ -16 cm 	⑧ 0 cm
⑨ -20 cm 	⑩ +10 cm 	⑪ -4 cm 	⑫ 0 cm

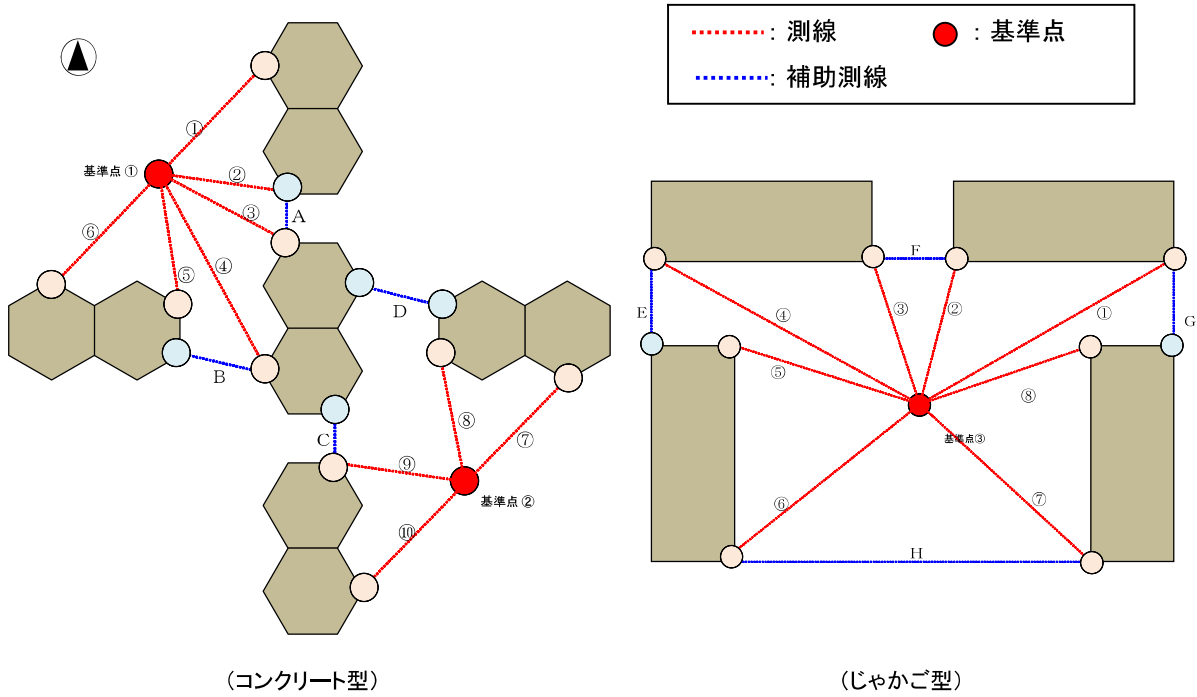
図-IV. 2. 1. 3. 21 安定性確認の計測位置図

天然の岩を基準点として、各試験基盤までの直線距離を計測した。計測箇所は、昨年度と同一箇所とし、比較できるようにした。

計測の結果、昨年度の計測値との差は0.0m～0.4mであった。

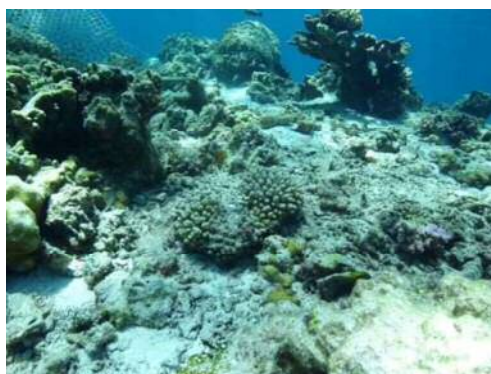
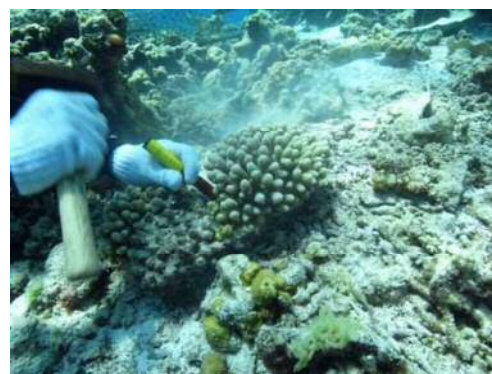
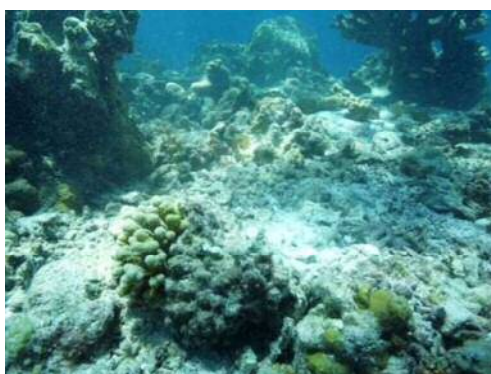
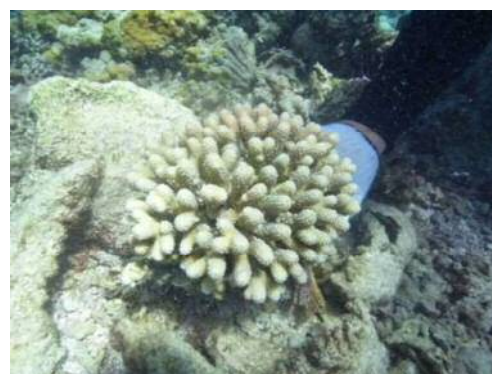
図-IV. 2. 1. 3. 24 親サンゴの採取状況

(採取前)

(採取状況)

(採取後)

(採取したサンゴ群体)

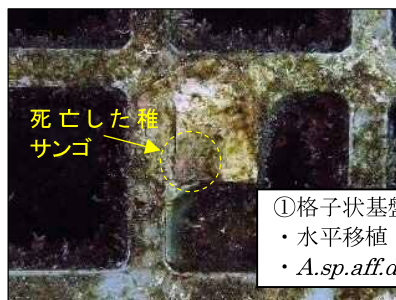
① 格子状基盤 (平板)
・ 水平移植
・ *A.sp.aff.divaricata*

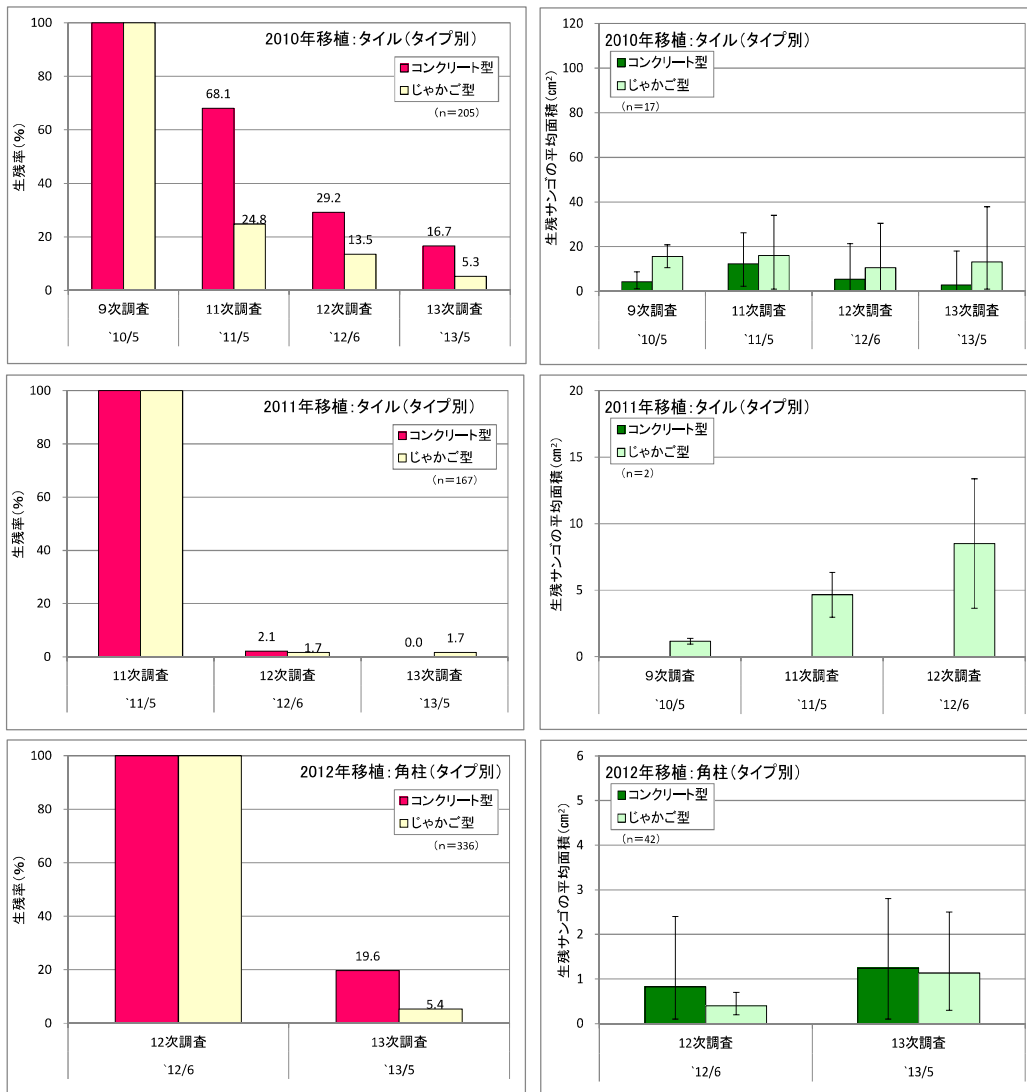
図-IV. 2. 1. 4. 6 増殖試験礁タイプ（コンクリート型とじゃかご型）の経年比較

増殖実証試験基盤タイプの生残率比較では、2011年移植では明瞭な傾向を示していないものの、概ねコンクリート型の方が高い結果となった。成長状況の比較でも、2010年・2012年移植でコンクリート型の方で増加量が多い結果となった。

本調査の結果からは、じゃかご型よりもコンクリート型の方がサンゴの生育に適している結果となった。しかし、目視観察の状況から、じゃかご型の死滅した着床具には魚類よる食痕が多数確認されており、移植サンゴへの食害対策が不十分であった可能性が考えられる（図-IV.2.1.4.7参照）。したがって、今後は、じゃかご型への食害対策を見直した上で、増殖試験礁タイプの比較検討を行う必要があると考えられる。

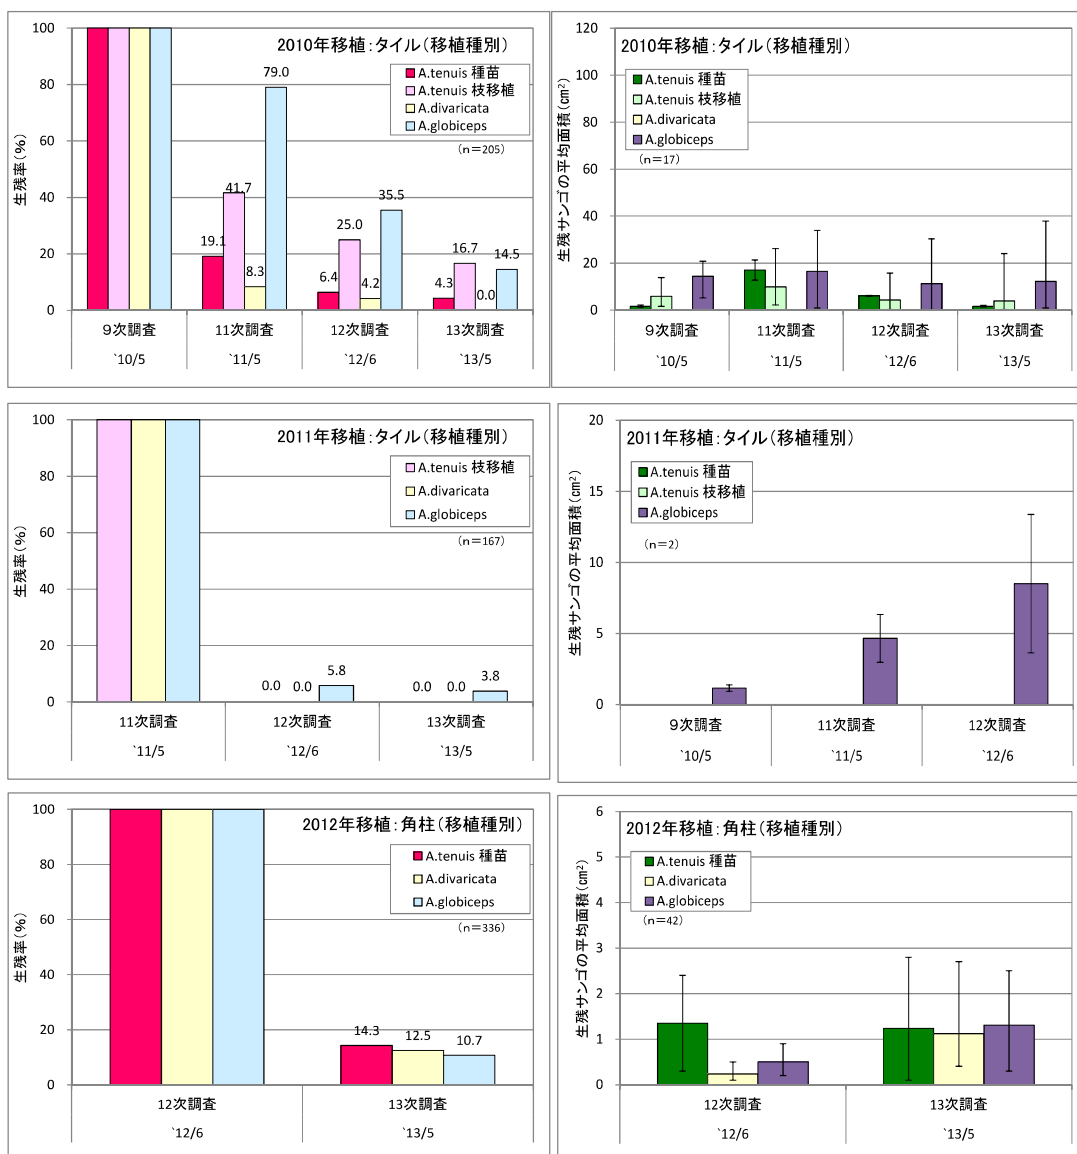
図-IV. 2. 1. 4. 9 移植サンゴ種別の経年比較

移植サンゴ種の生残率比較では、2010年移植では *A.tenuis*（枝移植）と *A.globiceps*、2011年移植では *A.globiceps* が高い結果であった。成長状況の比較では、2010年・2011年・2013年移植ともに *A.globiceps* が増加していた。

本年度の結果からは、*A.globiceps* がもっとも移植に適応している結果となったが、種間の差は移植年によって異なっていた。これらは、移植する稚サンゴの健康性や移植した年の環境にも大きく影響を受けているものと考えられることから、今後も移植を継続してデータを蓄積することにより、長期的かつ総合的に評価することが望ましい。

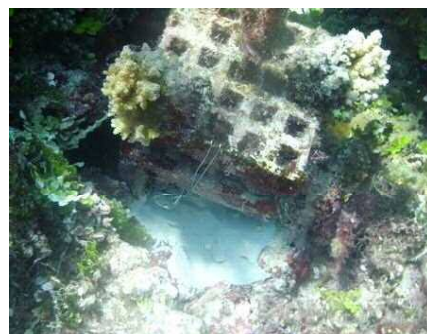
図-IV.2.1.4.11 メンテナンスの実施状況

メンテナンスの簡素化を検討するにあたり、今回のメンテナンスで使用した部品交換や補修内容等の実施割合を図-IV.2.1.4.11 に示す。

(藍藻類や堆積物の除去)

(破損した着床具の補修)

メンテナンスでは、維持管理の作業時間を整理すると、藻類除去の作業に時間を多く費やしているため、藻類が付着しにくい構造または、除去が容易（剥がれ易い）構造を検討することが望ましい。
