IV-4. 移植サンゴのモニタリング

IV-4 移植サンゴのモニタリング

サンゴの移植は、これまで第1フェーズ中に2回、第2フェーズ中に8回の計10回行っている。第1フェーズでは、ノル（天然岩礁）に直接着床具を固定する方法を用いたが、作業効率の向上を目的として、第2フェーズではサンゴ増殖実証試験基盤を設置し、その基盤に着床具を固定する技術の検討を行ってきた。2013年からは新たにサンゴ面的増殖技術の開発に着手し、中間育成して移植適性サイズに達したサンゴを礁内のノルに面的に移植しており、サンゴ増殖実証試験基盤を移植前の中間育成施設として利用してきた。本業務では、例年、過年度に中間育成施設に移植したサンゴと中間育成施設から礁内のノルに移植したサンゴを対象にモニタリング調査を継続して実施している。また、沖ノ鳥島のサンゴの生育状況を把握することを目的として、2006年から礁内に生育するサンゴの目視観察および水温の連続観測を実施している。その他、中間育成施設については安定性の確認を実施している。

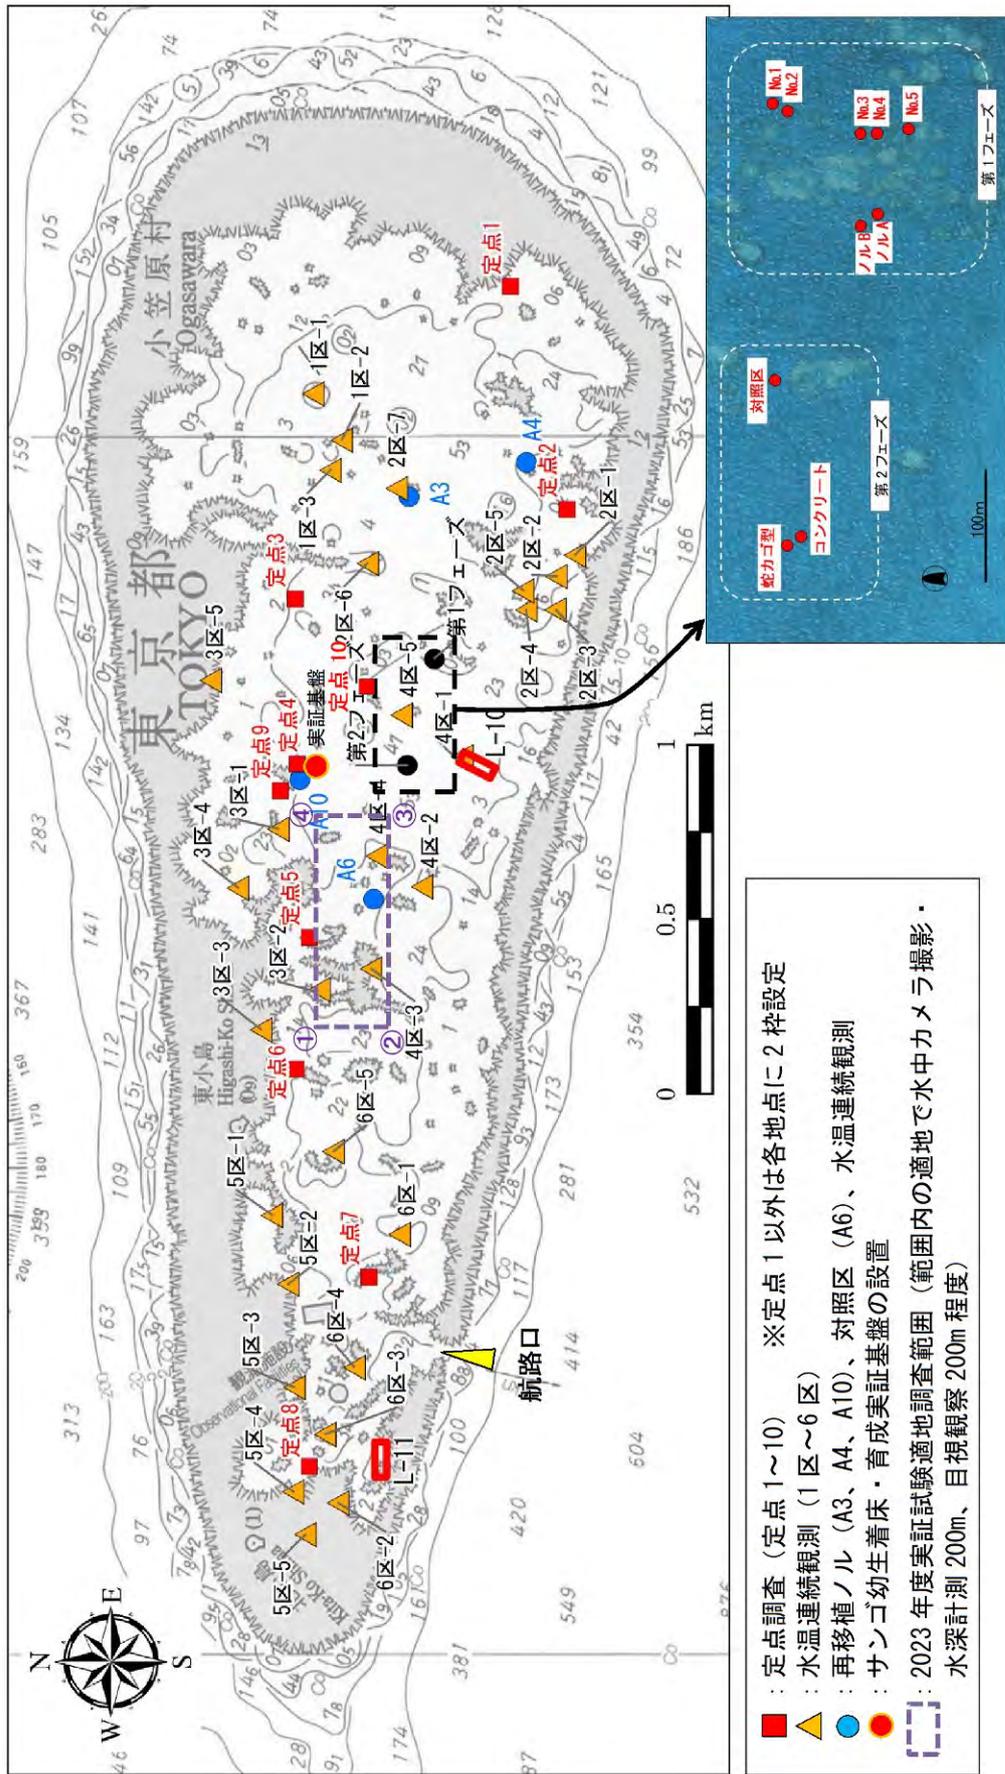
図-IV.4.1.1 沖ノ鳥島礁内の調査地点位置図

調査地点を表-IV.4.1.3、図-IV.4.1.1 に示す。

調査場所は、モニタリングを継続している図-IV.4.1.1に示すL3、L5、L8の3地点（図中の■）以上の地点を対象としてモニタリング調査を計画した。

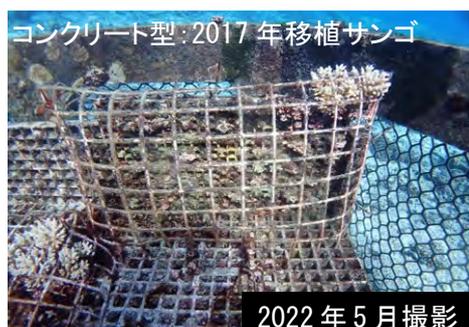
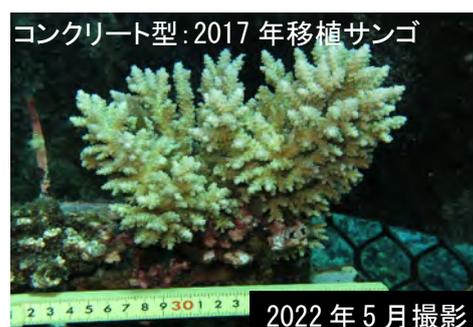
図-IV.4.1.2 移植サンゴの状況 (2022年5月撮影)

モニタリング対象の数量内訳を表-IV.4.1.4 に示す。過去に移植した稚サンゴのうち、2013年以降に移植したサンゴを対象として、昨年度までに生残が確認されている2017年に移植したサンゴを対象に表-IV.4.1.5の項目の観察を計画した。

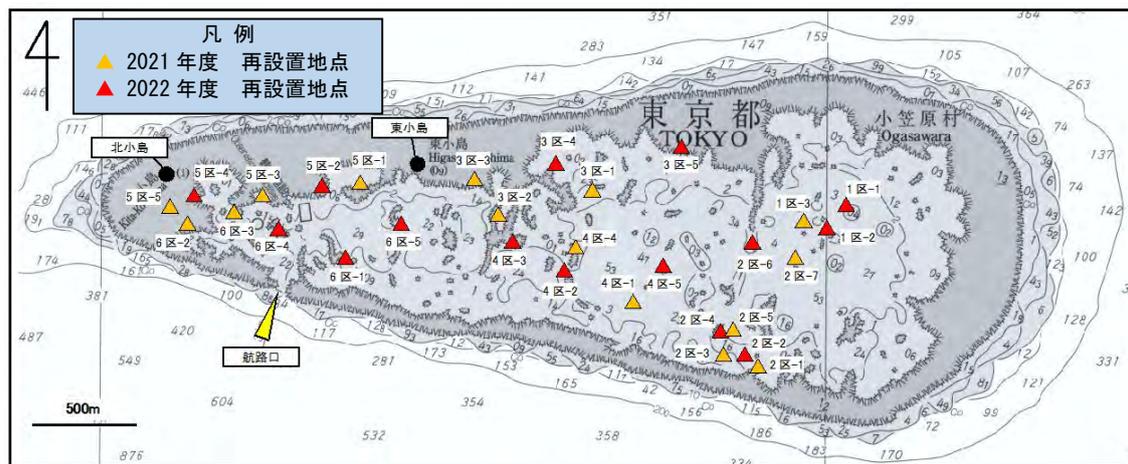
図-IV.4.1.3 水温連続観測の地点位置図

礁内 30 地点に設置されている水温計のうち 15 地点（図-IV.4.1.3 中の▲）において、自記録式水温計の回収・再設置を計画した。再設置する水温計の観測間隔は、1 時間（毎正時）とする。

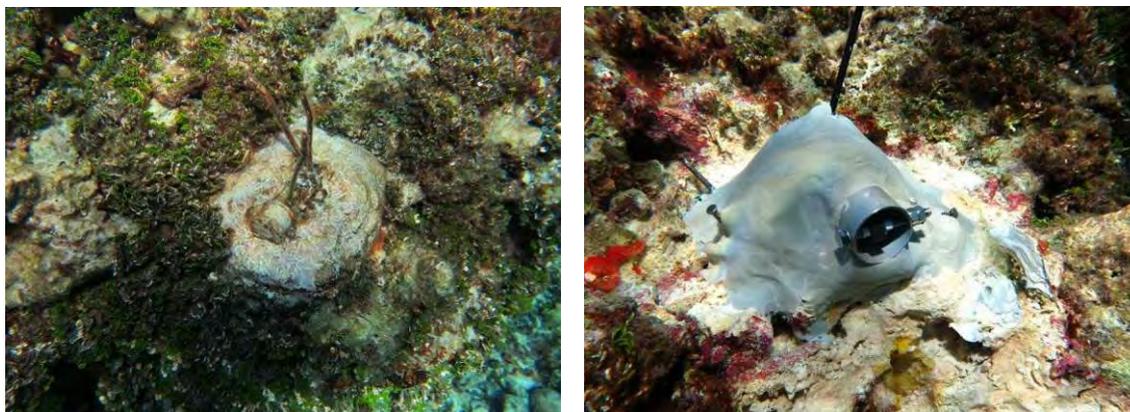
図-IV.4.1.4 水温計の回収・再設置の例（4区-3）

水温計の回収・再設置の例を図-IV.4.1.4 に示す。

(回収前)

(再設置後)

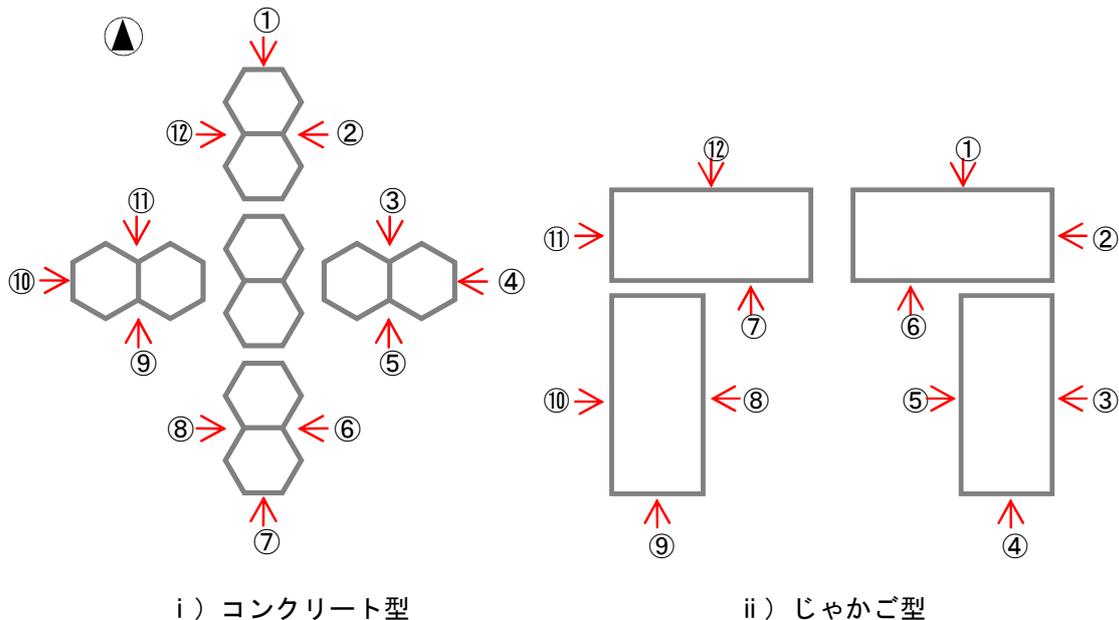
図-IV.4.1.5 観察位置図

図-IV.4.1.5 に示す位置において、砂礫の堆積状況及び侵食状況（洗掘）について基盤別・方位別に範囲と堆積厚の計測を計画した。堆積物については大きさや種類（サンゴ、貝殻等）などの性状を記録する。また、中間育成施設におけるサンゴのフラグメンテーション効果（サンゴ片の活着、増殖）を把握するため、中間育成施設下部に集積し、活着しているサンゴ片が確認された場合は、その位置と状況（種類、サイズ、活着状況等）を記録する（表-IV.4.1.9 参照）。

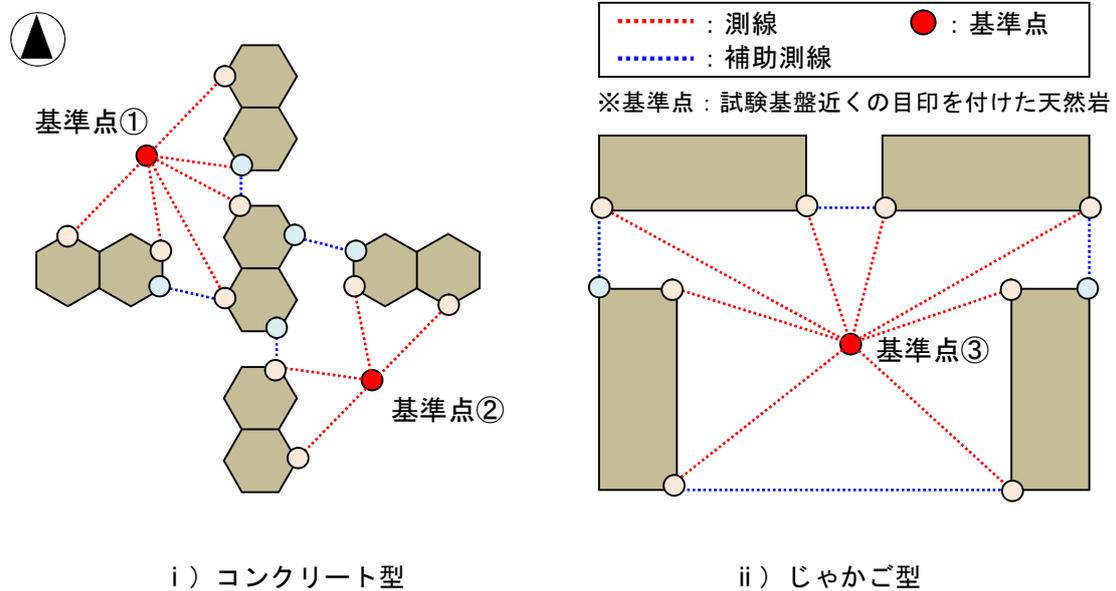
図-IV.4.1.6 計測位置図

図-IV.4.1.6 に示す基準点（目印を付けた天然岩）から各試験基盤の角までの直線距離の計測に加え、補助的にそれぞれの試験基盤との距離の計測も計画した。（表-IV.4.1.10 参照）。

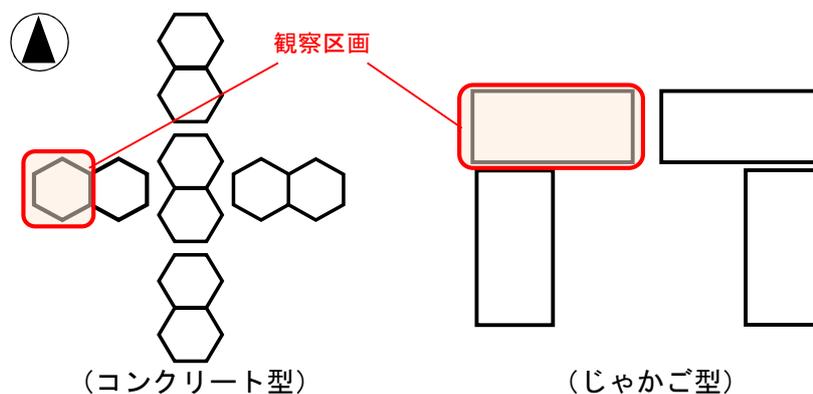
図-IV.4.1.7 新規加入量調査のモニタリング位置

第2フェーズの試験基盤への新規加入について、図-IV.4.1.7、図-IV.4.1.8に示す範囲を対象として、着生数、種類、サイズの記録を計画とした。また、前回調査時に観察されたサンゴ群体について目視観察を実施し、その生育状況の把握も計画した（表-IV.4.1.11 参照）。

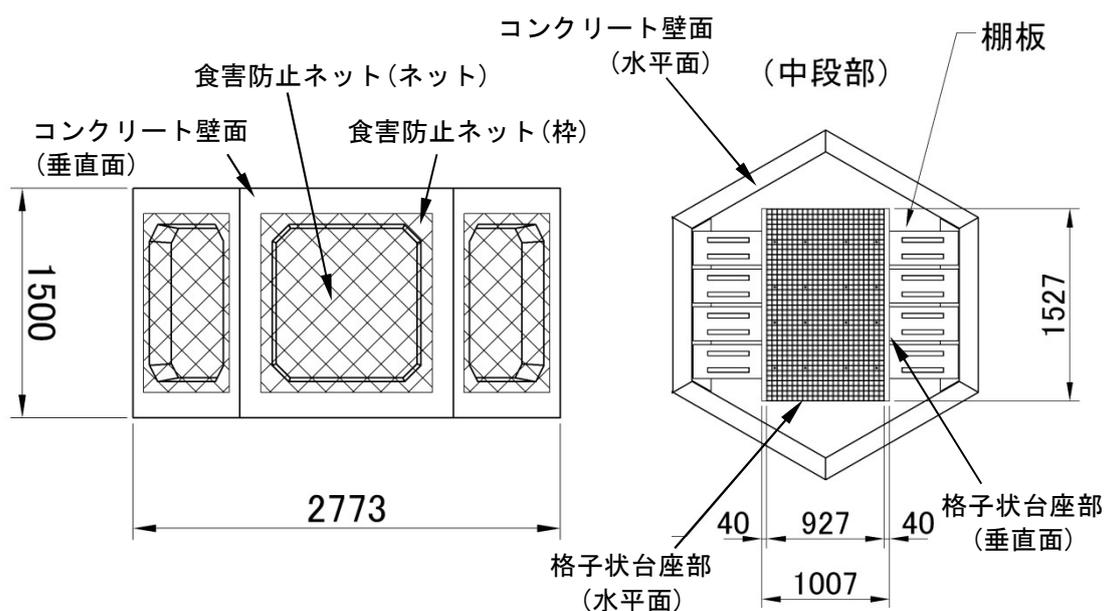
図-IV.4.1.8 試験基盤の着生部位の区分（コンクリート型）

試験基盤タイプ		区分
コンクリート型	外側	コンクリート壁面：水平面（天端）、垂直面（側面） 食害防止ネット：枠、ネット、留金ネジ その他：接合部、屈曲部等
	内側	コンクリート壁面：水平面、垂直面 格子状台座：水平面、垂直面 その他：接合部、屈曲部、溝加工部等
じゃかご型		じゃかご、格子状基盤、自然石

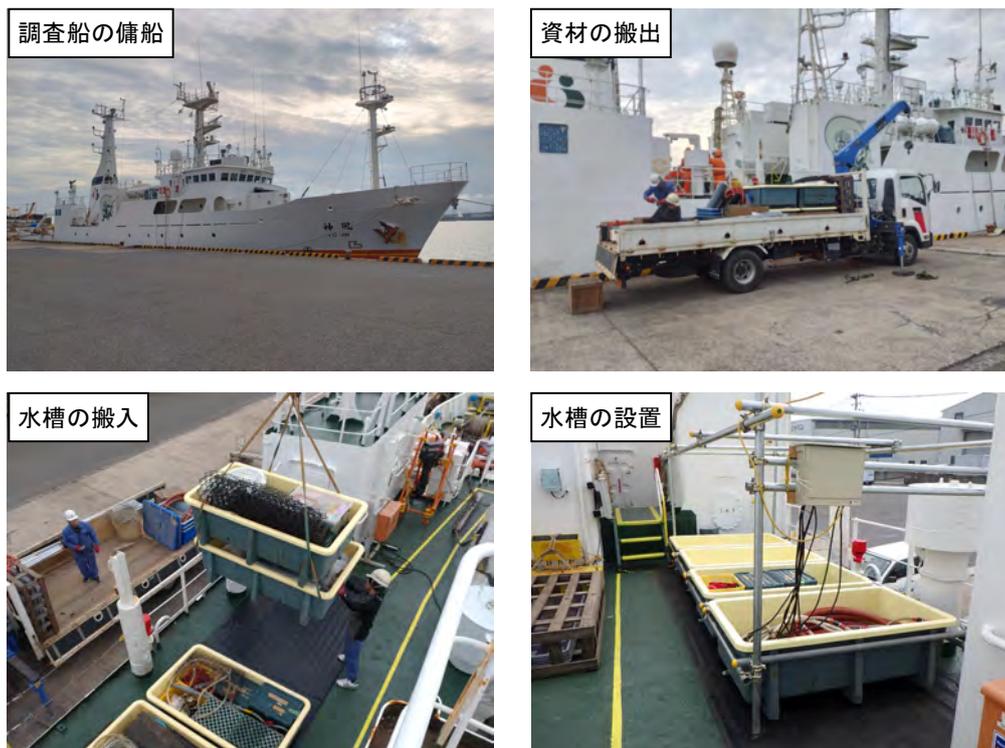
図-IV. 4. 1. 9 北九州の戸畑港での準備状況

5月調査は荒天のため中止となった。調査に向けた準備としては、5月25日に北九州の戸畑港にて調査船の傭船、調査船への資材と水槽の搬入と、水槽の設置を行った。6月6日に沖縄の那覇港にて資材の搬入、中止判断の会議、資材の搬出を行った。

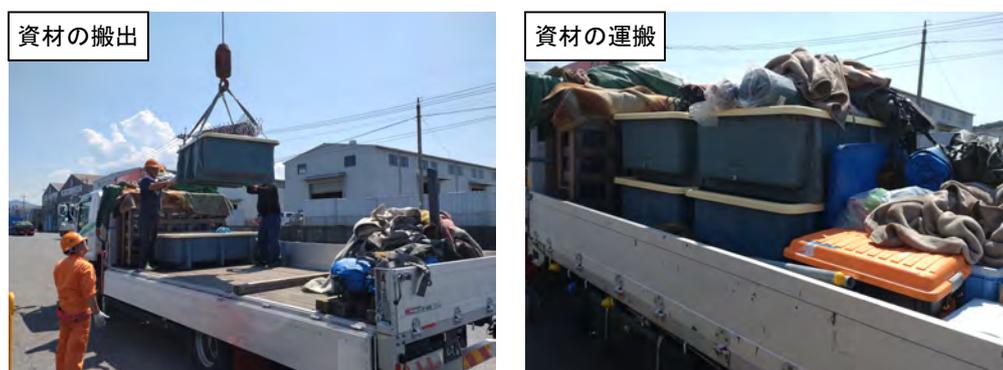
図-IV.4.1.13 北九州の戸畑港での撤去状況

7月調査も5月同様、荒天のため中止となった。調査に向けた準備としては、7月11日に北九州の戸畑港にて調査船への資材と水槽の搬入を行った。7月16日に沖縄の那覇港にて資材の準備、水槽の設置を行った。7月21日に北九州の戸畑港にて資材の搬出、運搬を行った。

図-IV.4.1.11、図-IV.4.1.12、図-IV.4.1.13に準備及び撤収状況を示す。
