#### IV-4. 沖ノ鳥島海域における移植サンゴ等 のモニタリング

## IV-4 沖ノ鳥島海域における移植サンゴ等のモニタリング

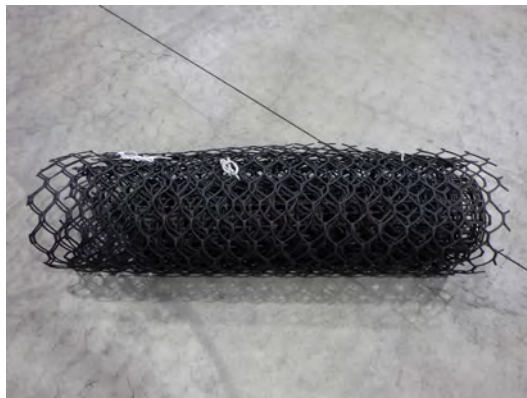
図-IV. 4. 1. 5 食害防止等補修用資材

破損等が確認された場合の応急処置（補修）に備え、工具や食害防止ネット、水中ボンブ等の補修用の資材等を準備した（図-IV.4.1.5 参照）。

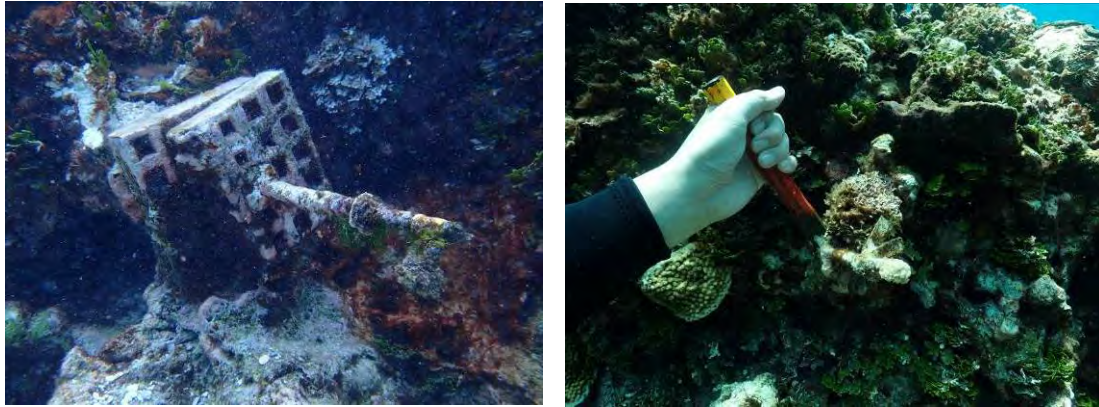
図-IV.4.1.8 着床具撤去状況

平成 20 年度以降に沖ノ鳥島の天然基質（ノル）に設置した着床具の現状を把握し、サンゴが残存していない着床具の撤去を試行した。着床具の撤去状況を図-IV.4.1.8 に示す。

なお、生存サンゴを傷つける可能性があるものは回収せず、各ノルについて回収および未回収の格子状基盤とタイルの枚数を記録した。

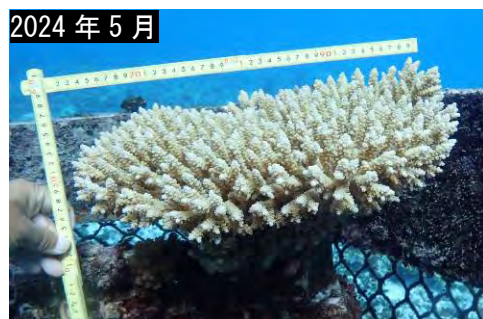
図-IV.4.2.2 2017 年移植サンゴの成長面積

2017 年 6 月移植サンゴは、移植 8 年後である 2024 年 5 月でモニタリング区全体の生残率が 1.0%であった。モニタリング対象で生残した 1 群体の面積は、2022 年では 81.1cm<sup>2</sup>であったが、2024 年では 461.1cm<sup>2</sup>と 5.6 倍に増加した。

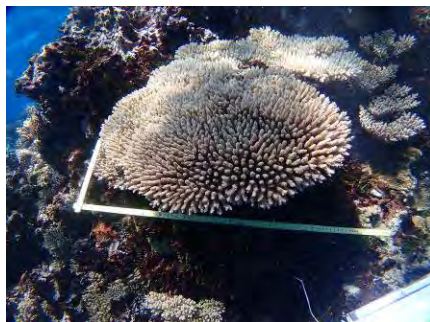
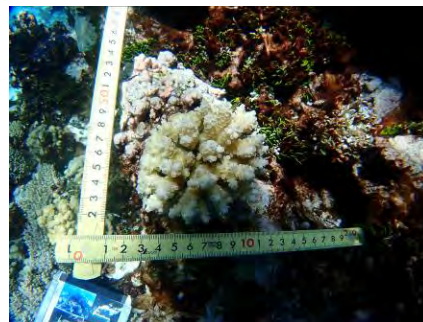
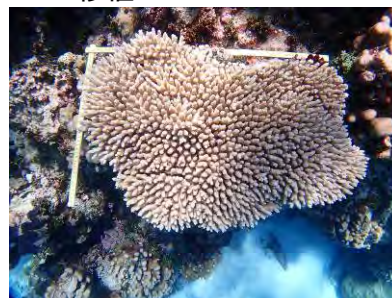
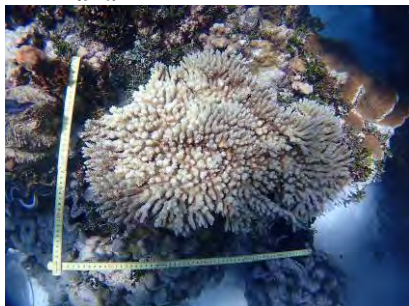
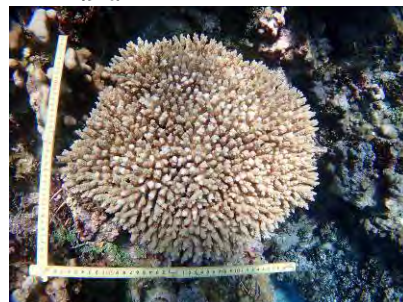
2014 年 6 月移植サンゴの生残率は、移植 10 年後である 2024 年 5 月で生残率が A3 ノルで 0%、A4 ノルで 0%、A10 ノルで 23%であり、2017 年 6 月以降大きな変化はなかいが、全体の 8%が生残しているのみである。生残サンゴの平均面積は、A4 ノルで一度減少したが再び増加し、A10 ノルで増加している。

2015 年 6 月移植サンゴの生残率は、移植 9 年後である 2024 年 5 月で生残率が A3 ノルで 0%、A4 ノルで 11%、A10 ノルで 14%であり、2017 年 6 月以降大きな変化はなかいが、全体では 9%が生残しているのみである。生残サンゴの平均面積は、A4 ノルと A10 ノルで増加している。

2016 年 6 月移植サンゴの生残率は、移植 8 年後である 2024 年 5 月で生残率が A3 ノルの 0%、A4 ノルで 0%、A10 ノルで 3%であった。2017 年 6 月以降大きな変化はなかいが、全体の 1%が生残しているのみである。生残サンゴの平均面積は、A10 ノルで増加している。

2017 年 6 月移植サンゴの生残率は、移植 7 年後である 2024 年 5 月で生存率が A3 ノルで 0%、A4 ノルで 4%、A10 ノルで 18%であった。2017 年 6 月以降大きな変化はなかいが、全体の 12%が生残しているのみである。生残サンゴの平均面積は、A4 ノルと A10 ノルで増加している。

生残数/モニタリング対象は、A3 ノルで 0/89 群体、A4 ノルで 7/193 群体、A10 ノルで 31/200 群体であり、A10 ノルは A3 ノルおよび A4 ノルよりも生残率が高かった。

平均面積の経年変化については、ノルへの移植後 6 年程度で十分に産卵するサイズ（直径 30cm 以上、面積約 700cm<sup>2</sup>）に成長していた。

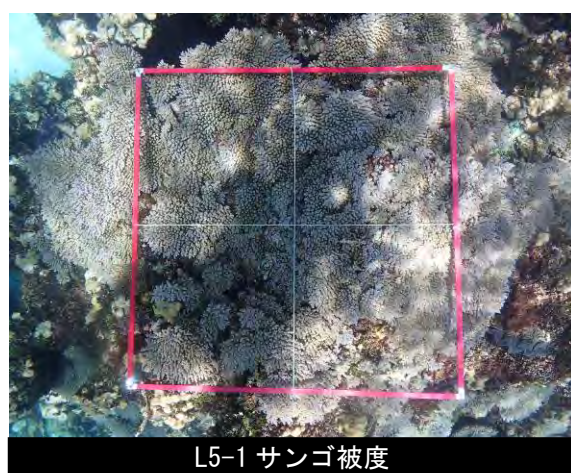
図・IV.4.2.9 定点調査の状況例

ミドリイシ属サンゴは、L3-3、L5-1、L5-2 で確認された。とくに L5-1 で被度が高く、*Acropora aculeus*（ハリエダミドリイシ、以下 *A. aculeus*）が 95.6%であった。

ミドリイシ属以外のサンゴは、今回調査を実施した地点全てで確認されており、L5-2 で被度が高かった。

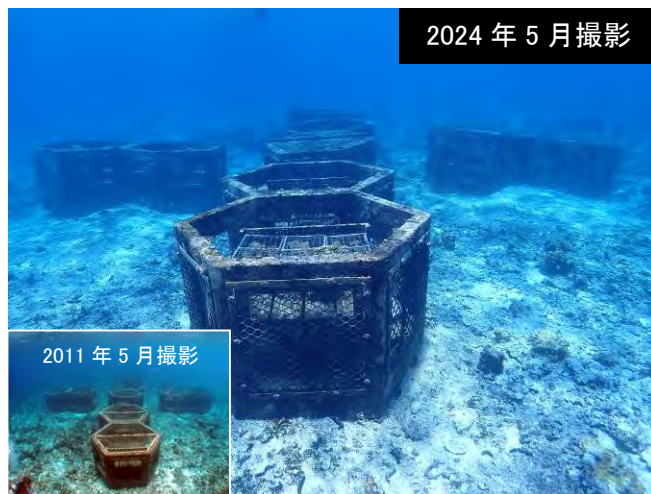
※図内の数値は中間育成施設底から海底までの距離を示す。

設置 13 年後の 2022 年は、中間育成施設底を基準として-13 cm～+40cm の砂礫の堆積や洗掘が確認された。

設置以降の推移をみると、コンクリート型とじゃかご型ともに堆積や洗掘による中間育成施設の大きな埋没や傾きは確認されなかった。また、流れてきたサンゴ片が中間育成施設にトラップされ活着している状況はなかった。

| ① +3cm<br> | ② -4cm<br> | ③ +22cm<br> | ④ -13cm<br> |
