#### IV-4. 沖ノ鳥島海域における移植サンゴ等 のモニタリング

## IV-4 沖ノ鳥島海域における移植サンゴ等のモニタリング

沖ノ鳥島のサンゴの生育状況を把握することを目的として、2006年から礁内に生育するサンゴの目視観察および水温の連続観測を実施している。過年度までの調査結果から、礁内のサンゴ被度が2011年以降で減少していることが確認されており、本調査ではその後の状況把握を目的とした。

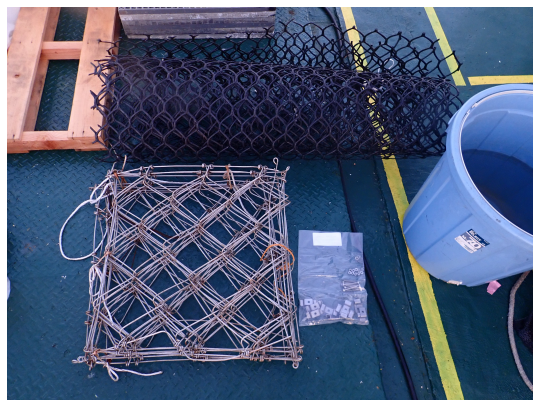
破損等が確認された場合の応急処置（補修）に備え、工具や食害防止ネット、水中ポンド等の補修用の資材等を準備した。また、付着物除去等のメンテナンスを実施した（図-IV.4.1.5 参照）。

食害防止ネット、じゃこ補修用資材

メンテナンス状況

図-IV.4.1.5 食害防止等補修用資材

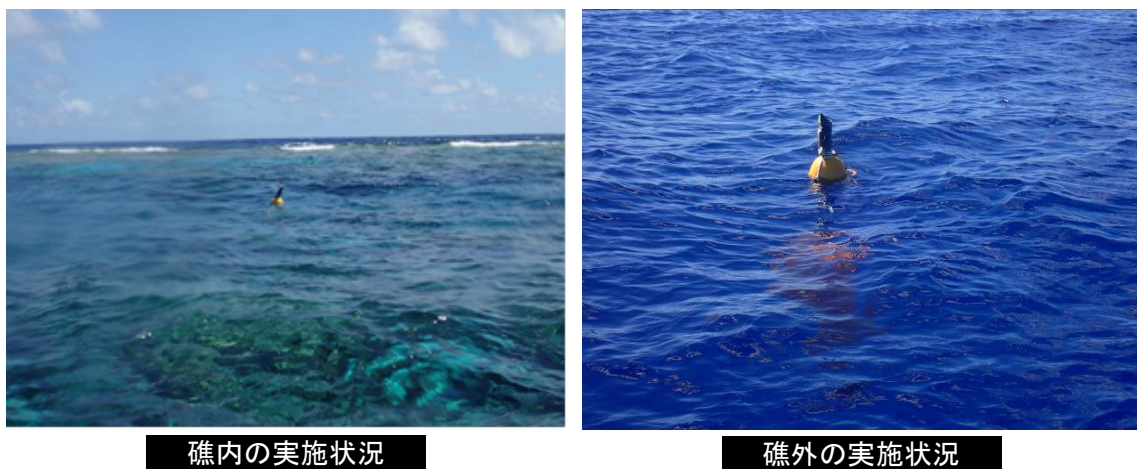
礁内の調査は5月18日、19日に、礁外の調査は5月25日に実施した。GPSを取り付けた漂流ブイを小型船から海面に投入し、1時間程度漂流させた後に回収した。漂流ブイの下部に取り付けた抵抗体が浅瀬に接触するおそれのある場合にはブイを回収した。

GPSは5秒間隔で緯度経度を記録する設定とし、取得したデータより軌跡を図化するとともに流向・流速を整理した。

図-IV.4.1.8 追跡調査実施状況
