## IV-1. 移植サンゴのモニタリング

## IV-1 移植サンゴのモニタリング

サンゴの移植は、これまで第1フェーズ中に2回、第2フェーズ中に8回の計10回行っている。第1フェーズでは、ノル（天然岩礁）に直接着床具を固定する方法を用いたが、作業効率の向上を目的として、第2フェーズではサンゴ増殖実証試験基盤を設置し、その基盤に着床具を固定する技術の検討を行ってきた。2013年からは新たにサンゴ面的増殖技術の開発に着手し、中間育成して移植適性サイズに達したサンゴを礁内のノルに面的に移植しており、サンゴ増殖実証試験基盤を移植前の中間育成施設として利用してきた。本調査では、過年度に中間育成施設に移植したサンゴと中間育成施設から礁内のノルに移植したサンゴを対象にモニタリング調査を実施した。

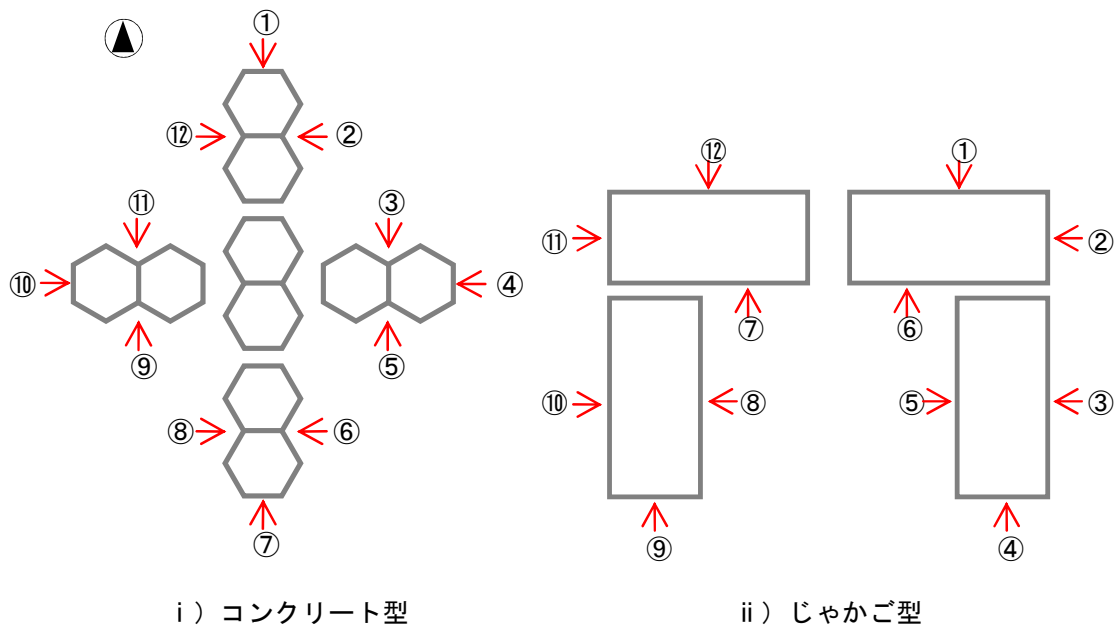
図-IV.1.1.4 観察位置図

図-IV.1.1.4 に示す位置において、砂礫の堆積状況及び侵食状況（洗掘）について基盤別・方位別に範囲と堆積厚を計測し、写真撮影を実施した。堆積物については大きさや種類（サンゴ、貝殻等）などの性状を記録した。また、中間育成施設におけるサンゴのフラグメンテーション効果（サンゴ片の活着、増殖）を把握するため、中間育成施設下部に集積し、活着しているサンゴ片が確認された場合は、その位置と状況（種類、サイズ、活着状況等）を記録し写真撮影を行った（表-IV.1.1.7 参照）。

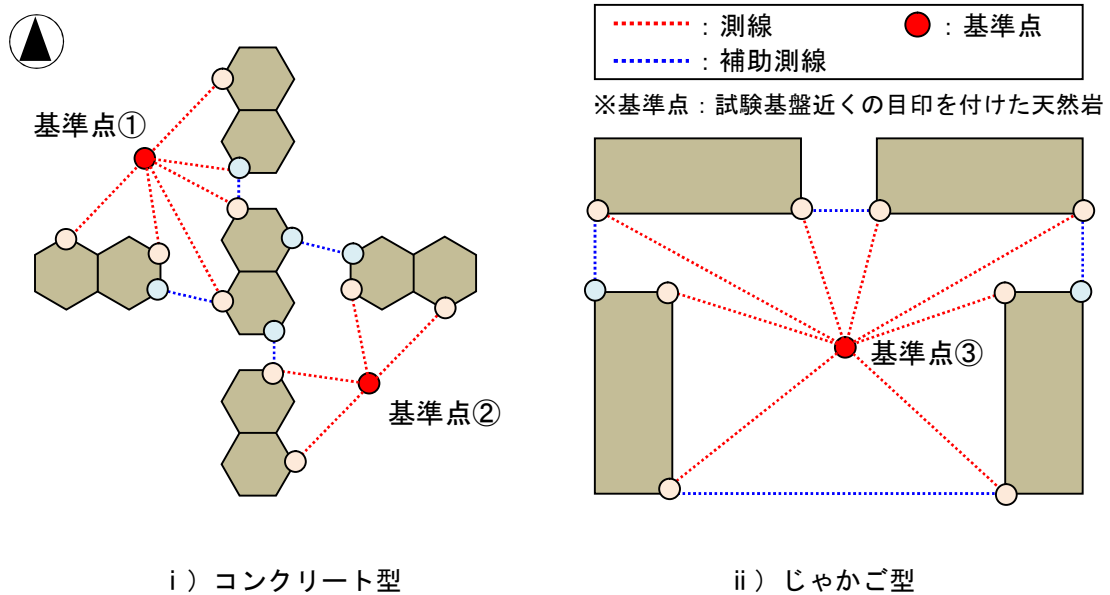
図-IV.1.1.5 計測位置図

図-IV.1.1.5 に示す基準点（目印を付けた天然岩）から各試験基盤の角までの直線距離を計測した。また、補助的にそれぞれの試験基盤との距離についても計測を行った（表-IV.1.1.8 参照）。

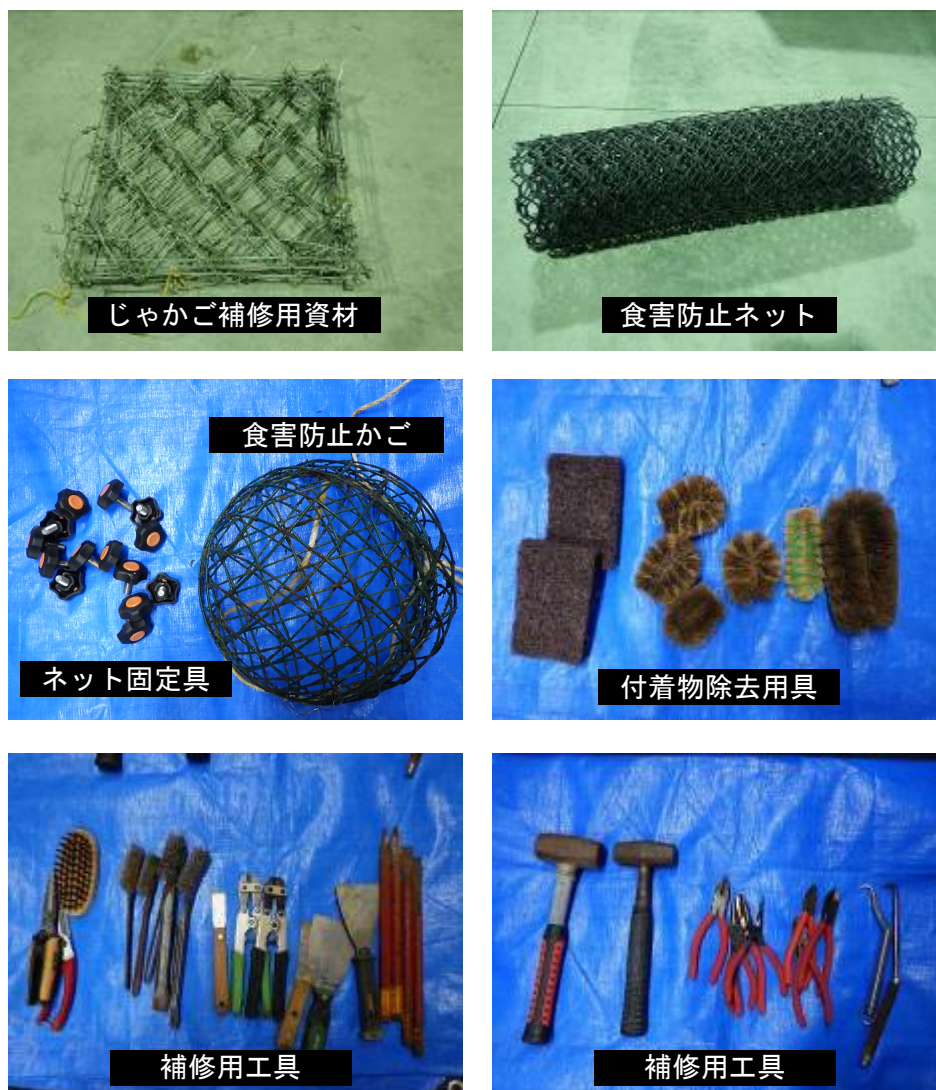
図-IV.1.1.6 食害防止等補修用資材及び点検・補修用工具

移植サンゴ周辺の付着藻類の除去、着床具と食害防止カゴの点検・補修に備えて工具や食害防止カゴ等の補修用の資材等を準備した（図-IV.1.1.6 参照）。

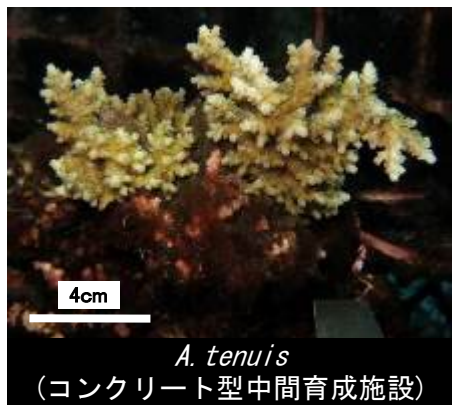
図-IV.1.2.1 2017年6月移植の生残率

2013年以降に移植したサンゴを対象として、昨年度までに生残が確認されている2017年移植サンゴのモニタリングを実施した。各移植サンゴの生残率と平均面積の経年変化を図-IV.1.2.1、図-IV.1.2.2に示す。また、各移植の概要を表-IV.1.2.1に示す。

2017年6月移植サンゴは、移植4年後である2021年5月でモニタリング区全体の生残率が1.0%であった。モニタリング対象で生残した1群体の面積は58.6cm<sup>2</sup>であり、1年前の2020年より増加した。

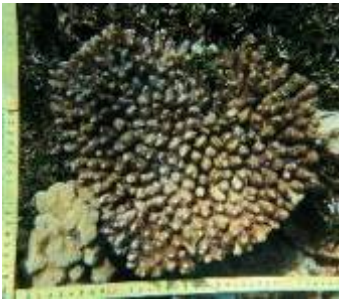
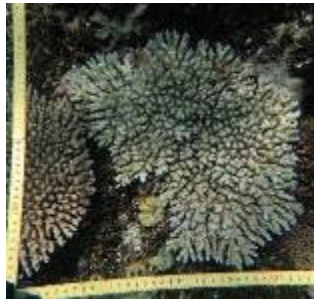
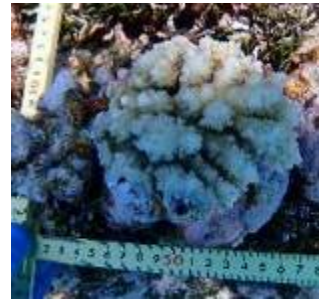
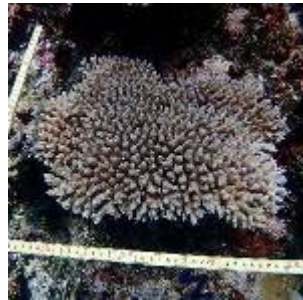
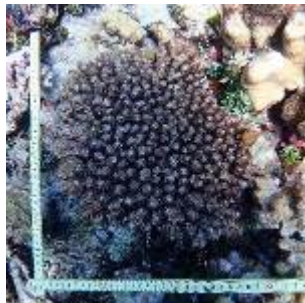
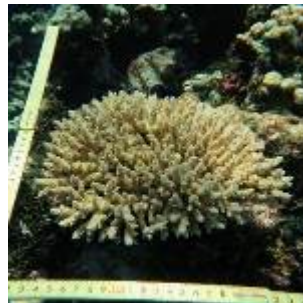
図-IV. 1. 2. 3(1) 移植サンゴ（ノル）の生残率（2014年～2017年移植サンゴ）

中間育成施設で 4cm 以上に成長したサンゴを対象に 2014 年から 2017 年にノルへの移植を行った。モニタリング概要を表-IV.1.2.3 に、移植サンゴの生残率と平均面積を図-IV.1.2.3 に示す。

2014 年 6 月移植サンゴの生残率は、移植 7 年後である 2021 年 5 月で生残率が A3 ノルで 0%、A4 ノルで 6%、A10 ノルで 23%であり、2017 年 6 月以降は大きな変化はみられない。生残サンゴの平均面積は、A4 ノルで減少し A10 ノルで増加した。

2015 年 6 月移植サンゴの生残率は、移植 6 年後である 2021 年 5 月で生残率が A3 ノルで 3%、A4 ノルで 11%、A10 ノルで 14%であり、2017 年 6 月以降では A3 ノルで大きな変化はなく、A4 ノルと A10 ノルで半減した。生残サンゴの平均面積は、A4 ノルと A10 ノルで増加した。

2016 年 6 月移植サンゴの生残率は、移植 5 年後である 2021 年 5 月で A3 ノルの生残率が 0%、A4 ノルの生残率が 0%、A10 ノルで 3%であった。生残サンゴの平均面積は、生残が確認された A10 ノルで増加した。

2017 年 6 月移植サンゴの生残率は、移植 4 年後である 2021 年 5 月で生存率が A3 ノルで 0%、A4 ノルで 4%、A10 ノルで 21%であった。A4 ノルは 2018 年調査では生存率が 2%(2 群体)であったが、2019 年調査では 8%(7 群体)と増加している。これは 2018 年調査で死亡としていた内の 5 群体については、一部生残していた部分が成長したと考えられる。生残サンゴの平均面積は、A4 ノルで 2019 年以降は同程度、A10 ノルで増加した。

生残数/モニタリング対象は、A3 ノルで 1 群体/89 群体、A4 ノルで 9 群体/193 群体、A10 ノルで 33 群体/200 群体であり、A10 ノルは A3 ノルおよび A4 ノルよりも生残率が高い。

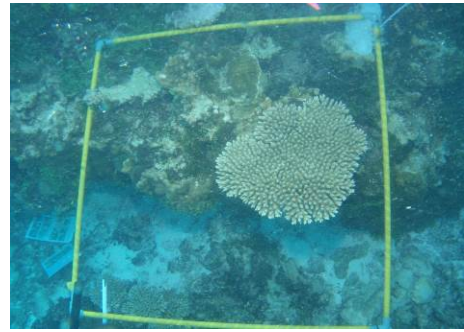
図-IV.1.2.6 コドラートの経年状況写真

対照区の A6 ノルについて、ノル全体(天端・南北垂直面)での平均被度の経年変化を図-IV.1.2.4 に、コドラート調査における被度経年変化を図-IV.1.2.5 に、コドラートの経年状況写真を図-IV.1.2.6 に示す。

コドラート調査については、2021 年は約 20%であり、2020 年の約 40%より減少した。トゲキクメイシ属の被度は 20%から 15%に、*A.tenuis* の被度は 10%から 5%未満に、リュウキュウキッカサンゴ属は被度 5%から被度 1%未満に減少した。

ノル全体の被度は 2016 年 6 月から 2017 年 6 月にかけて減少し、コドラートの被度は 2017 年 6 月から 2019 年 5 月にかけて減少した。2016 年と 2017 年の夏季に水温が高かったことから、高水温による影響で被度が減少したと考えられる。

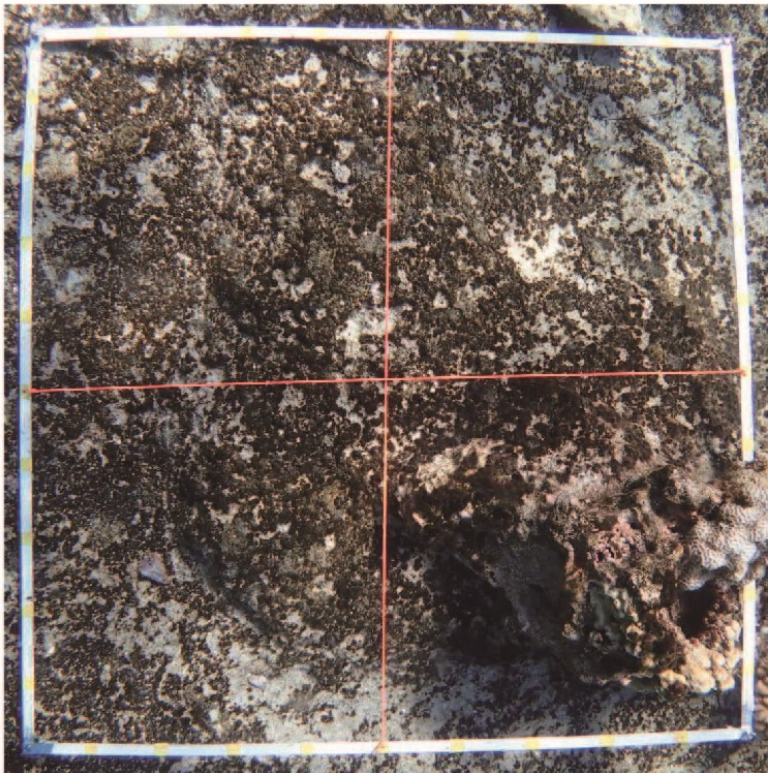
図-IV.1.2.8(1) 定点調査結果 (L1-1)

位置：北緯 20° 25′ 06.9″  
東経136° 06′ 14.9″  
水深：-0.4m (D.L.)

サンゴ群体の大きさ：長径×短径×高さ (cm)、 X : 高さ計測位置

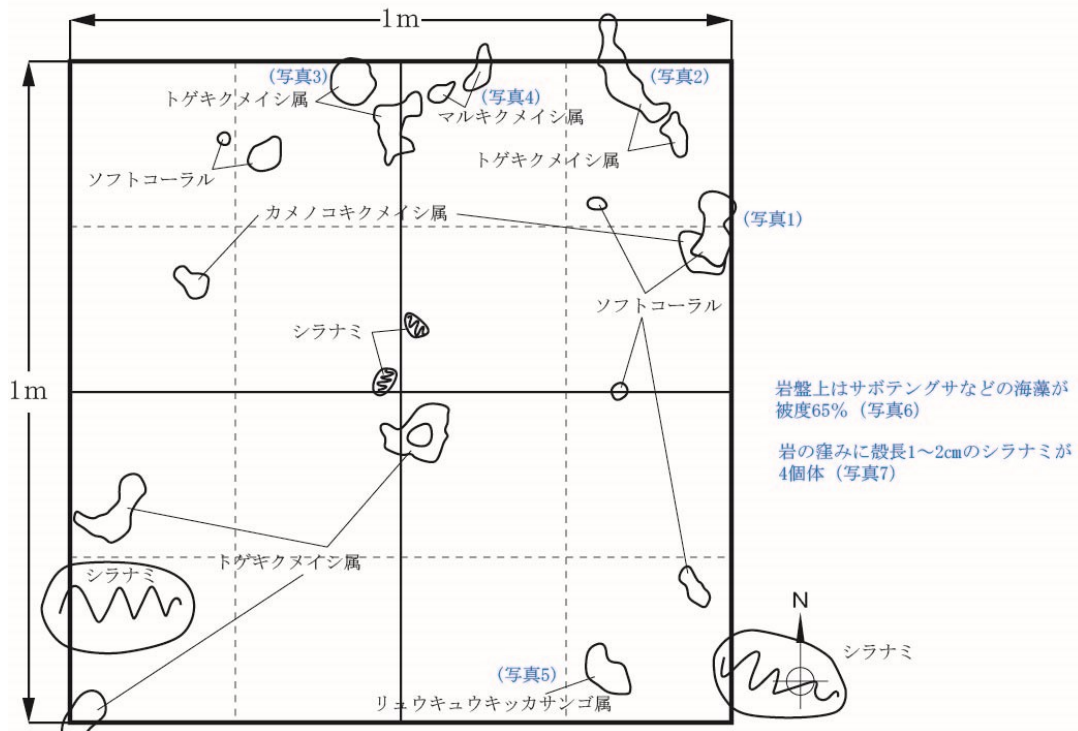
図-IV.1.2.8(3) 定点調査結果 (L2-2)

位置：北緯 20° 25′ 02.5″  
 東経136° 05′ 53.1″  
 水深：-1.1m (D.L.)

岩盤上はサボテンサなどの海藻が被度65% (写真6)  
 岩の窪みに殻長1~2cmのシラナミが4個体 (写真7)

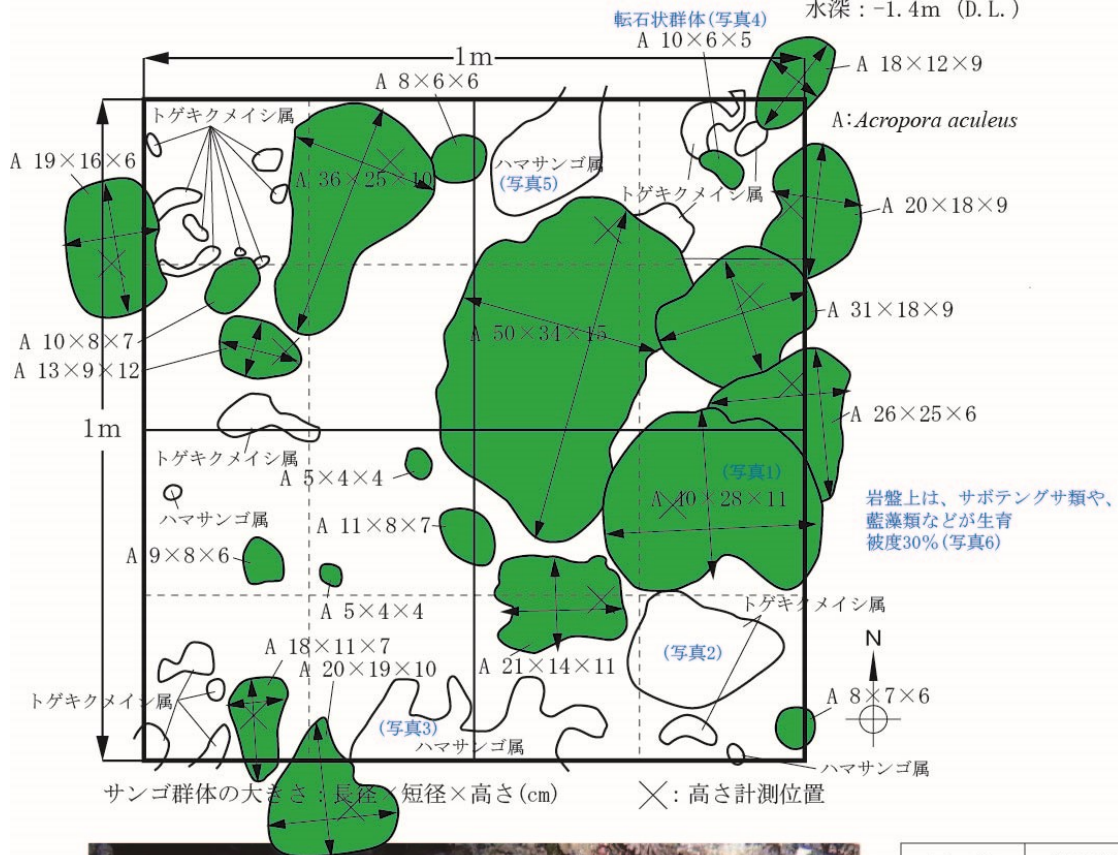
図-IV.1.2.8(9) 定点調査結果 (L5-1)

ミドリイシ属サンゴは、L3-3、L5-1、L5-2、L9-2で確認された。とくにL5-1で被度が高く、*Acropora aculeus* (ハリエダミドリイシ、以下 *A. aculeus*) が38.5%であった。

位置：北緯 20° 25' 25.5"  
東経136° 05' 10.7"  
水深：-1.4m (D.L.)

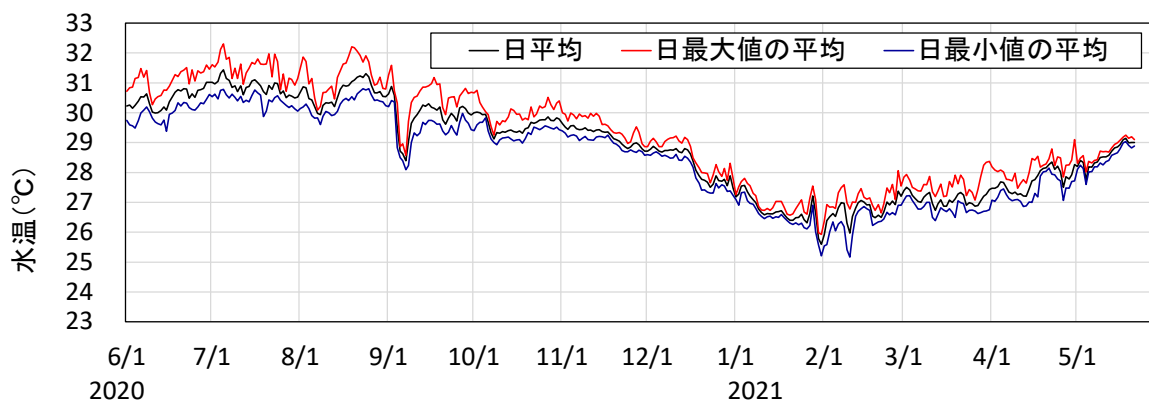
図-IV.1.2.10 礁内水温連続測定結果（全地点の平均値）

データ回収した 14 地点の平均水温で評価すると、2020 年 6 月～2021 年 5 月の観測では、日平均水温は 25.6℃～31.4℃の範囲で推移していた。日平均水温が 30℃を超えたのは、2020 年 9 月上旬を除く、6 月上旬から 10 月上旬までの長期間であった。

なお、礁内の地点間の比較では、大きな違いはみられなかった。

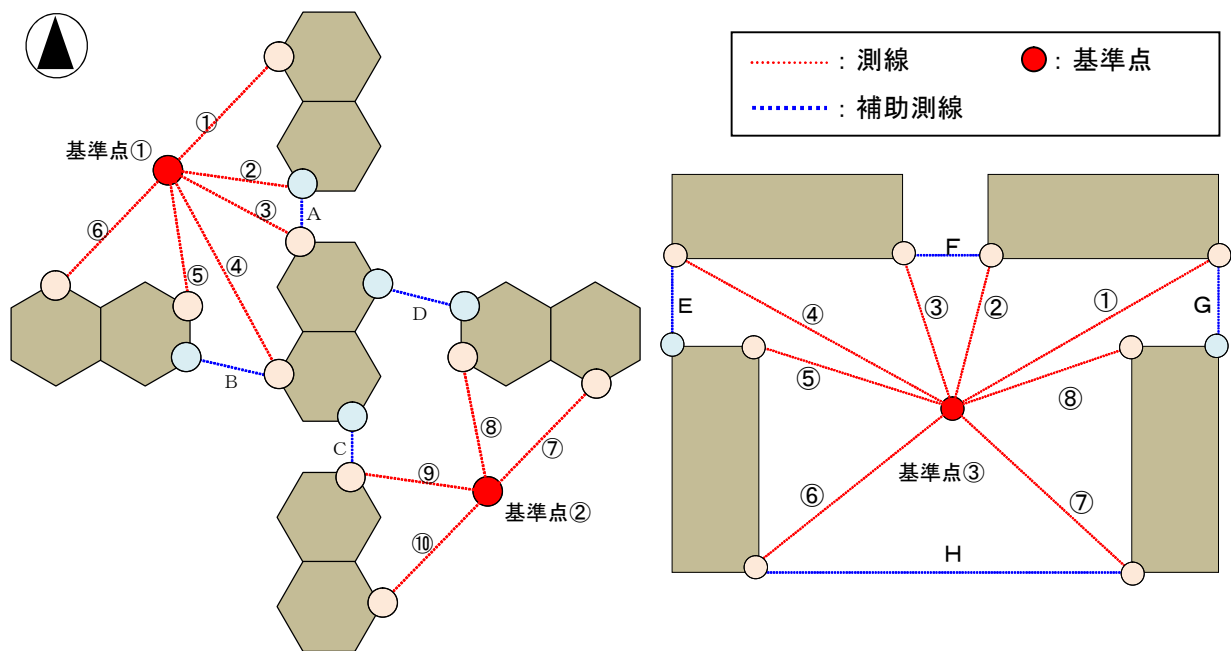
図-IV.1.2.16 安定性確認の計測位置図

中間育成施設の安定性を確認することを目的として、天然の岩を基準点として設定し、各試験基盤までの直線距離を計測した（図-IV.1.2.16 参照）。

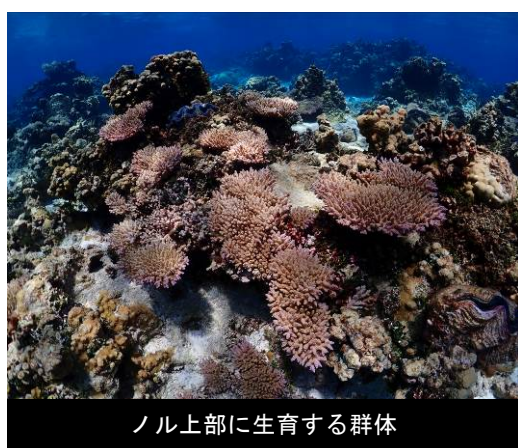
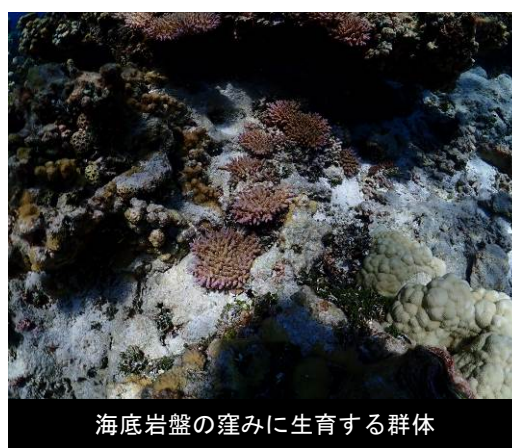
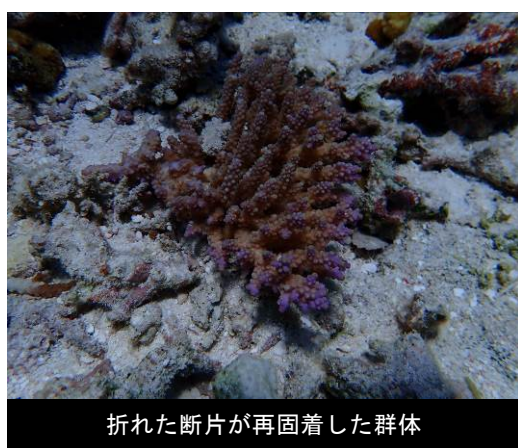
図-IV.1.3.11 L9周辺における*A.aculeus*の生育状況

定点調査を開始した2006年に礁地内に優占していた*A.globiceps*や*A.sp.aff.divaricata*は2010年から2012年にかけて減少し、近年は礁地内中央の北側で*A.aculeus*が増加した。

L9周辺の*A.aculeus*の写真を図-IV.1.3.11に示す。*A.aculeus*はノル上部、海底岩盤の窪みに分布しており、海底岩盤には断片化した群体がみられた。着生状況より、主にノル上部は幼生で加入した群体、海底岩盤は折れた断片が再固着した群体と考えられ、有性生殖と無性生殖で分布を拡大していると推察される。なお、2020年は高水温が長期間続したが、2021年に本種の被度は、高温耐性に強い可能性がある。
