## Ⅱ. サンゴ幼生着床・育成基盤の開発・実証

## II. サンゴ幼生着床・育成基盤の開発・実証

### 1. 沖縄沿岸海域

## 2. 沖ノ鳥島海域

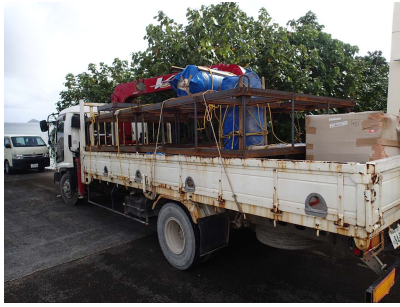
トラッククレーンによる運搬

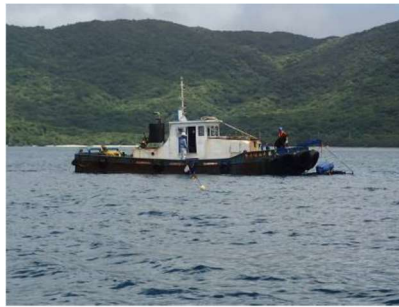
作業船による架台の設置

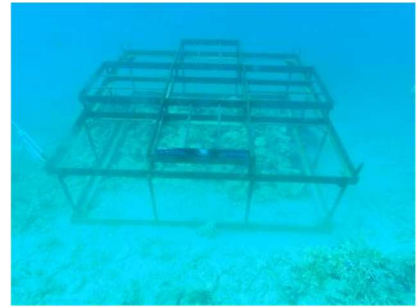
サンゴ着生・育成基盤(凸凹型) 施工状況 (4/11)

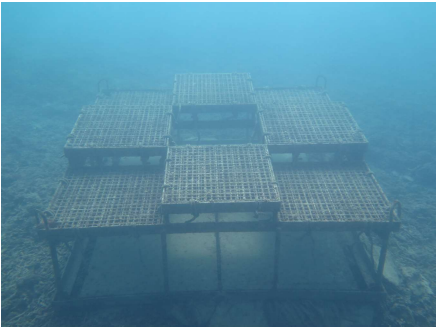
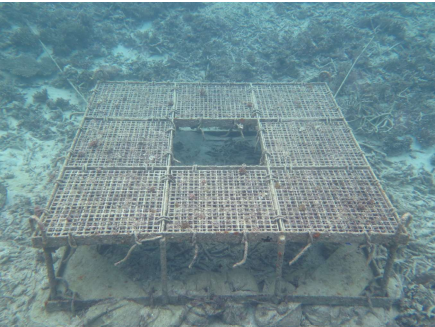
項 目	モニタリング結果
基盤の移動状況	<p>令和元年度～令和 4 年度設置のいずれの基盤も、基盤設置直後に多少の移動が確認された基盤もあったが、その後は大きな移動はなく、安定していることが伺える。</p> <p style="text-align: center;">令和元年度設置の中央基盤の移動状況</p>
基盤の損傷、摩耗状況等のその他の状況	<p>令和元年度～令和 4 年度設置のいずれの基盤も、基盤の損傷、摩耗等の劣化の状況は見られなかった。なお、いずれの基盤についても、微小な藻類やウミウチワが基盤全体に付着する程度で、安定性に影響するような大型生物の付着等はみられなかった。</p> <div style="display: flex; justify-content: space-around;">

</div> <p style="display: flex; justify-content: space-around;"> <span>令和 3 年度設置の D2 基盤</span> <span>令和 4 年度設置の R1 基盤</span> </p>

令和元年度に崎枝湾に設置した基盤、令和2年度～令和4年度に浦底湾に設置した基盤、併せて13基盤ともに、基盤の顕著な移動、変形及び損傷は認められず、安定した状況を示しており、現在の設計方針に問題点等は見られない。

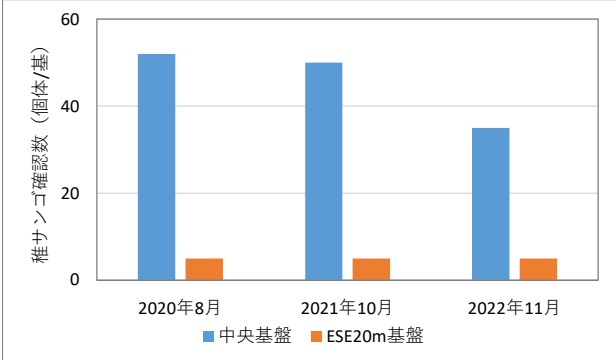
項 目	モニタリング結果												
稚サングの生残状況	<p>令和元年度設置の中央基盤では、昨年度の 50 個体から 35 個体へと稚サングの生残数減少が認められたが、それ以外の基盤では生残数の低下は認められなかった。</p> <p>なお、昨年度から今年度にかけての中央基盤の生残率は 70% であるが、計画段階での目標値である生残率 (60%) については上回る値を示している。</p>

<table border="1" data-bbox="612 600 1230 958"> <caption>稚サング生残状況 (令和元年度設置：崎枝湾)</caption> <thead> <tr> <th>調査時期</th> <th>中央基盤 (個体/基)</th> <th>ESE20m基盤 (個体/基)</th> </tr> </thead> <tbody> <tr> <td>2020年8月</td> <td>50</td> <td>5</td> </tr> <tr> <td>2021年10月</td> <td>35</td> <td>5</td> </tr> <tr> <td>2022年11月</td> <td>35</td> <td>5</td> </tr> </tbody> </table>	調査時期	中央基盤 (個体/基)	ESE20m基盤 (個体/基)	2020年8月	50	5	2021年10月	35	5	2022年11月	35	5
調査時期	中央基盤 (個体/基)	ESE20m基盤 (個体/基)											
2020年8月	50	5											
2021年10月	35	5											
2022年11月	35	5											
稚サングの成長状況	<p>各年度の稚サングの成長状況についてみると、順調な成長が認められ、令和元年度設置基盤では、既に径 20cm 以上に成長した個体も認められた。</p> <p style="text-align: center;"><b>稚サングの成長状況</b></p> <table border="1" data-bbox="655 1137 1209 1368"> <thead> <tr> <th>設置年度</th> <th>稚サング成長状況</th> </tr> </thead> <tbody> <tr> <td>令和元年度</td> <td>径 5~24cm、平均 15cm 程度まで成長</td> </tr> <tr> <td>令和 2 年度</td> <td>径 2~13cm、平均 8cm 程度まで成長</td> </tr> <tr> <td>令和 3 年度</td> <td>径 1~5cm、平均 3cm 程度まで成長</td> </tr> <tr> <td>令和 4 年度</td> <td>径 1cm 以下</td> </tr> </tbody> </table>

令和2年度～令和3年度に浦底湾に設置した基盤では、稚サンゴの生残数に減少傾向は認められず、稚サンゴの生残機能が十分に確保されていることが確認された。また令和元年度に崎枝湾に設置した基盤では、中央基盤において稚サンゴの生残数に減少傾向(生残率70%)が認められたが、依然として目標値(生残率60%)を上回っていること。もう1基の基盤(ESE20m基盤)では生残数に減少傾向が全く認められないことより、稚サンゴの生残に対して、一定の機能を維持していると判断される。

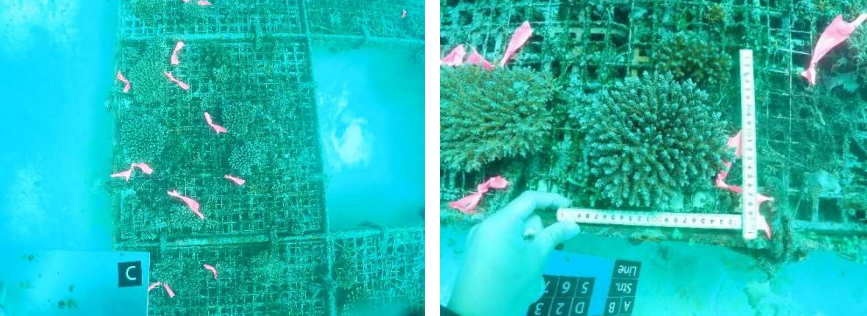
<p style="text-align: center;"><b>令和元年度設置の中央基盤におけるサング成長状況</b></p>	設置年度	稚サング成長状況	令和元年度	径 5~24cm、平均 15cm 程度まで成長	令和 2 年度	径 2~13cm、平均 8cm 程度まで成長	令和 3 年度	径 1~5cm、平均 3cm 程度まで成長	令和 4 年度	径 1cm 以下

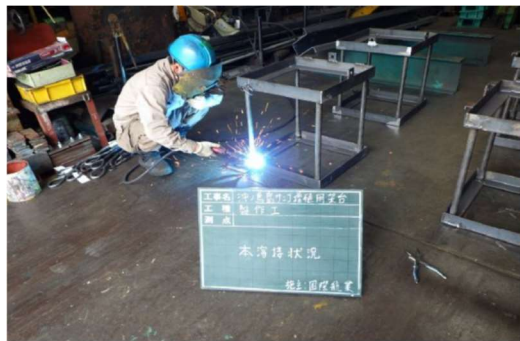
基盤製作状況

製作した実証試験用基盤の状況を以下に示す。なお、製作した基盤は、福岡県若松港より沖ノ鳥島に向かう調査船「風神」に積み込み、沖ノ鳥島へと搬入した。

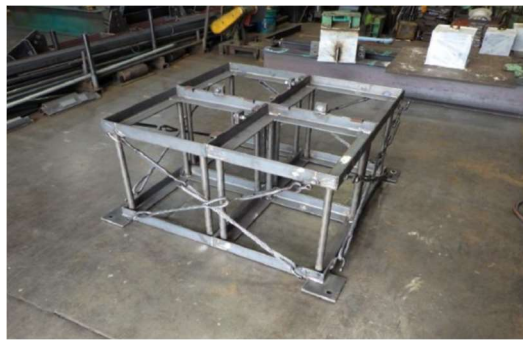
完成した基盤（令和4年4月25日撮影）

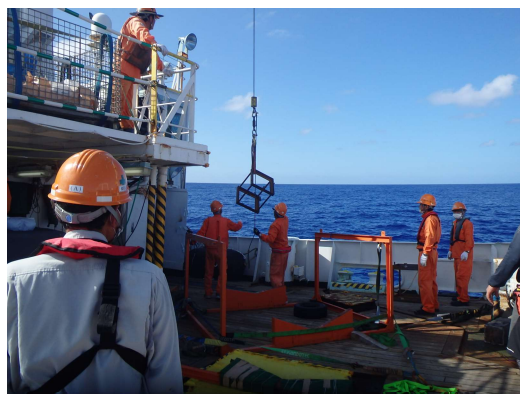
調査船風童子への瀬渡しによる積込

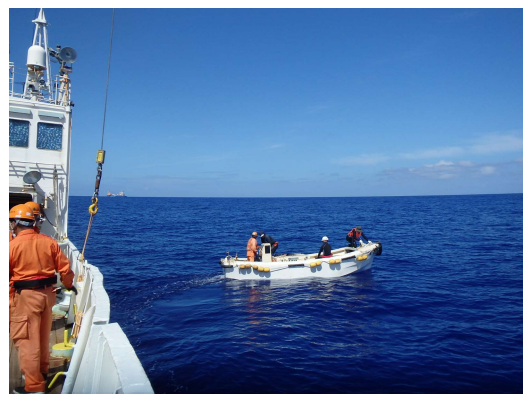
礁内への搬入状況

また、運搬や水中設置時には4分割にして作業を行うことにより、人力でも十分に施工が可能であることを確認した。

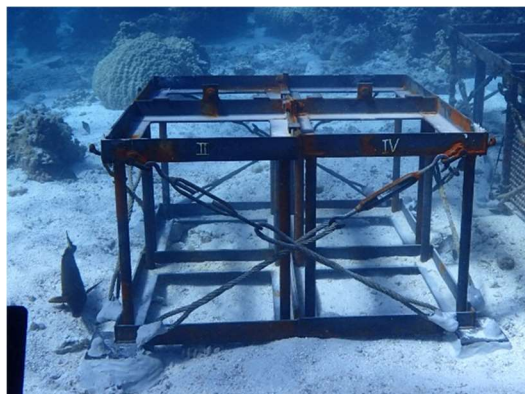
今年度設置した実証試験用基盤

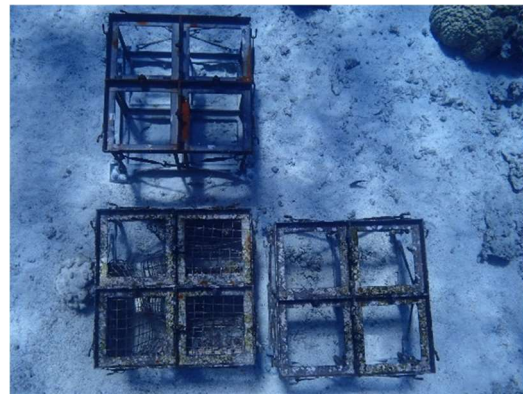
過年度設置した基盤(下)と今年度設置した基盤(上)

なお、令和2年～令和3年に設置した実証試験用基盤は、付着生物の付着等は見られるものの、ボルトのゆるみ、破損、ぐらつき、損傷等は確認されなかった。また、サンゴ砂礫の極端な堆積や洗堀等も確認されなかった。
