IV. 移植サンゴのモニタリング

IV 移植サンゴのモニタリング

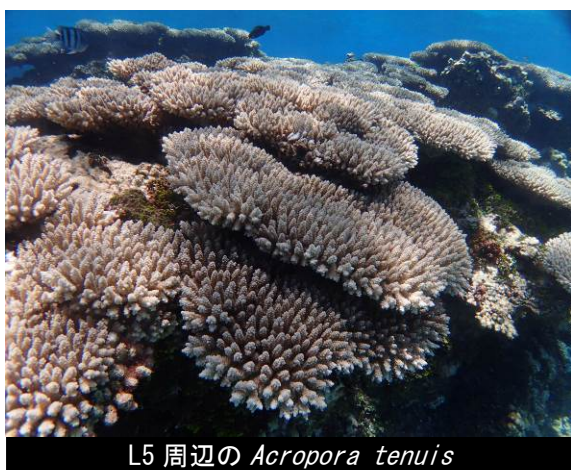
図-IV.12 定点調査の状況例 (L5-1)

定点調査の状況例を図-IV.12 に、定点ごとのサンゴ被度を表-IV.8 に示す。

ミドリイシ属サンゴは、L3-3、L5-1、L5-2、L9-2 で確認された。とくに L5-1 で被度が高く、*Acropora aculeus* (ハリエダミドリイシ、以下 *A. aculeus*) が 70.7%であった。

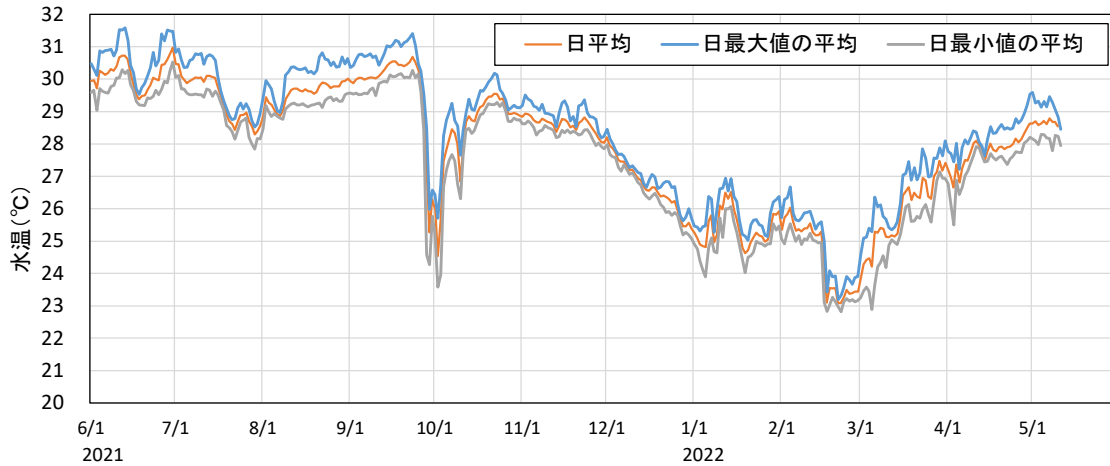
図-IV.15 礁内水温連続測定結果（全地点の平均値）

礁内水温の日平均値・日最大値・日最小値の経時変化を図-IV.15 に示す。

データ回収ができたのは 11 地点であり、それらの平均水温を評価すると、2021 年 6 月～2022 年 5 月の観測では、日平均水温は 23.1℃～31.0℃の範囲で推移していた。

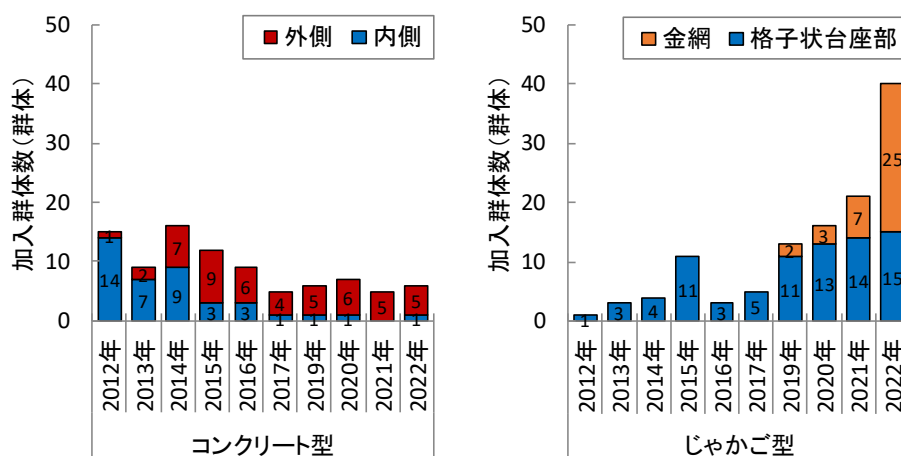
図-IV.19 新規加入群体数の推移

試験基盤における新規加入群体の推移を図-IV.19に示す。

2021～2022年に試験基盤へ新規加入した群体は、コンクリート型ではハナヤサイサンゴ属が2群体、じゃかご型ではハナヤサイサンゴ属が20群体確認された。

なお、過年度に加入した生残群体を含めると、コンクリート型で計6群体、じゃかご型で計40群体が確認された。
