# 予防保全型の長寿命化対策を推進する上で 重要な点検手法について — ICT 技術を活用した漁港施設における 水中部の点検手法—

国立研究開発法人水産研究・教育機構水産技術研究所

一般社団法人水産土木建設技術センター

水産庁漁港漁場整備部

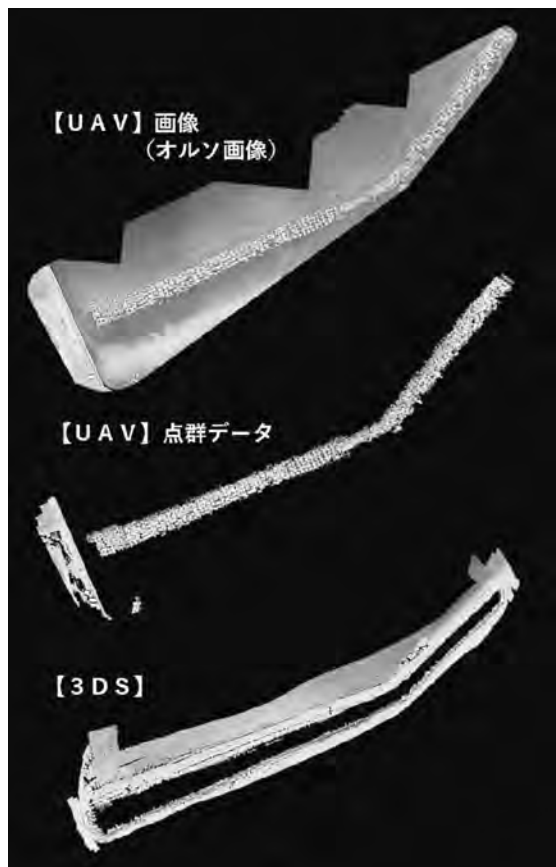
図ー5 UAVおよび3D Sによる計測例  
(浜田漁港松原離岸堤)

上陸が困難である離岸堤の臨時点検に対する適用性を検証するため、UAVと3DSを用いて水上・水中の連続した点群データの取得と設計図面の重ね合わせによる変状の把握を試みた。なお、この離岸堤は設置水深が浅

いため、NMBは用いていない。図ー5にUAVによる撮影画像(オルソ画像)と点群データ、および3D Sの計測結果(全体図)を示す。
