## IV-2. サンゴ幼生着生・育成基盤の開発・実証

### 1. 沖縄沿岸海域

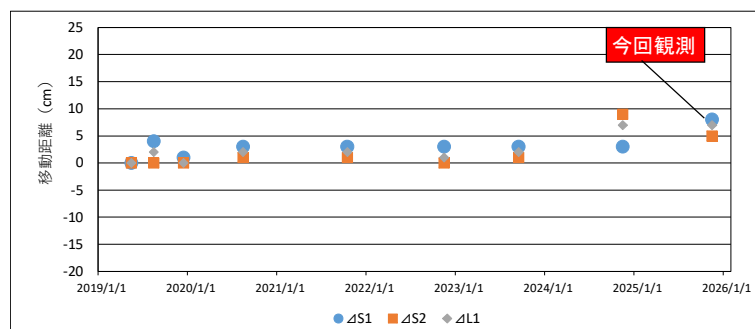
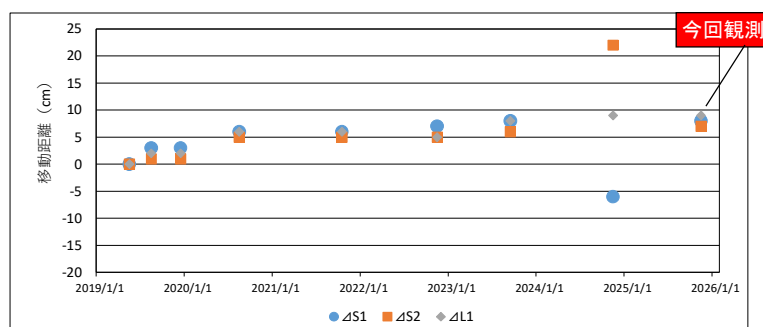
図-IV.2.1.4 (1) 目印杭からの移動距離計測結果 (令和元年度設置：崎枝湾)

昨年の観測時に ESE20m 基盤で幾分移動が確認されたが、その他の年では大きな移動はなく、2 基ともに基盤損傷、機能を損なうような移動は確認されなかった。

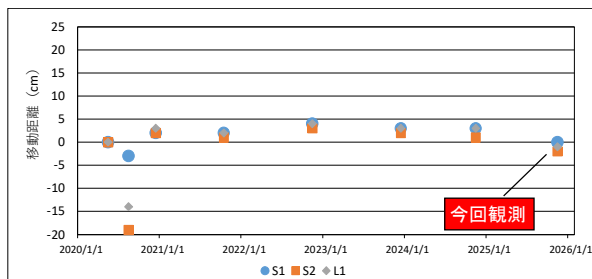
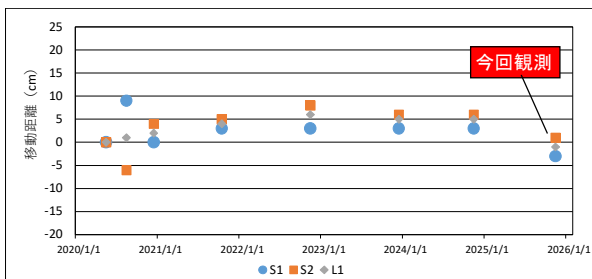
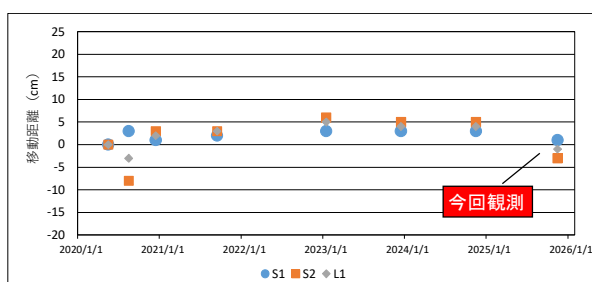
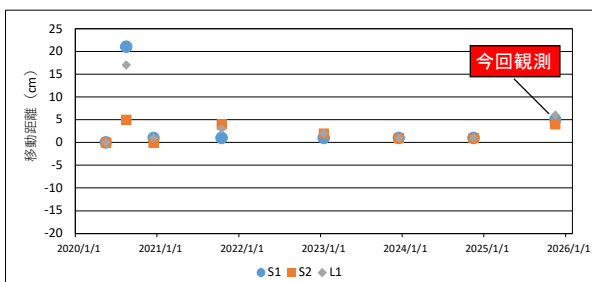
図-IV.2.1.4 (2) 目印杭からの移動距離計測結果 (令和2年度設置：浦底湾)

基盤設置直後には多少移動が確認されたが、近年は大きな移動はなく、安定していることが伺える。

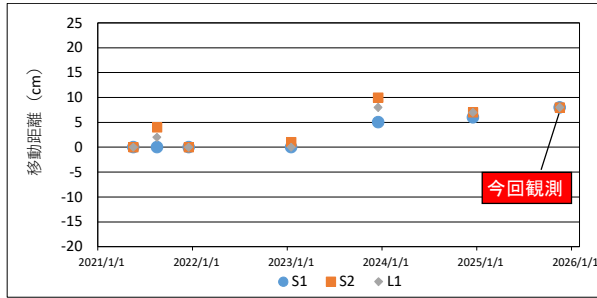
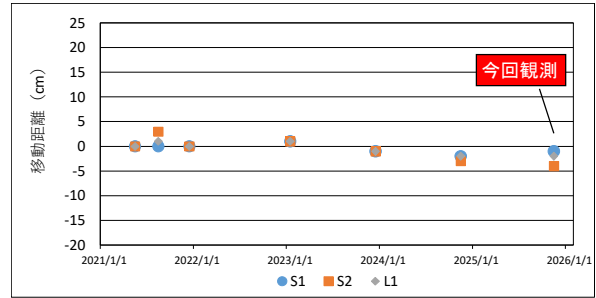
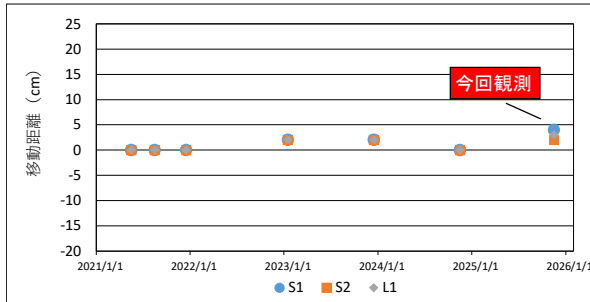
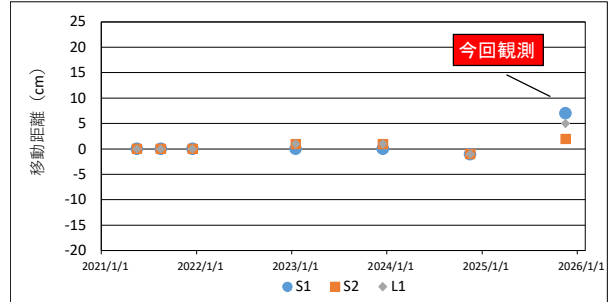
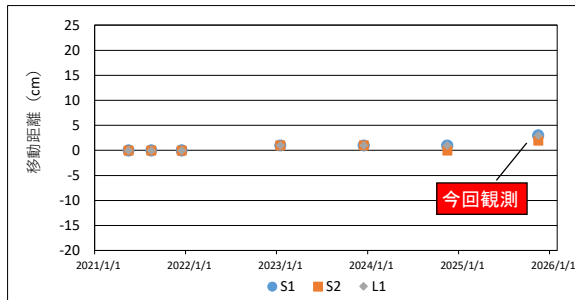
図-IV.2.1.4 (3) 目印杭からの移動距離計測結果（令和3年度設置：浦底湾）

基盤設置以降、大きな移動はなく安定していることが伺える。

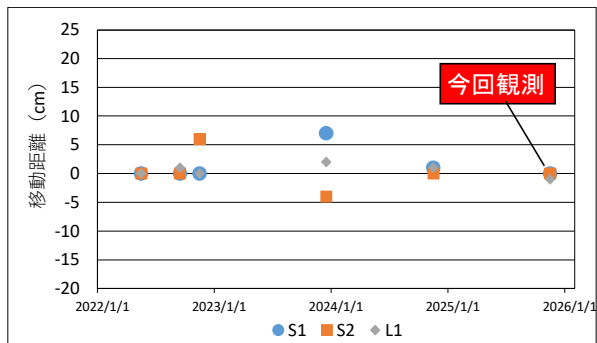
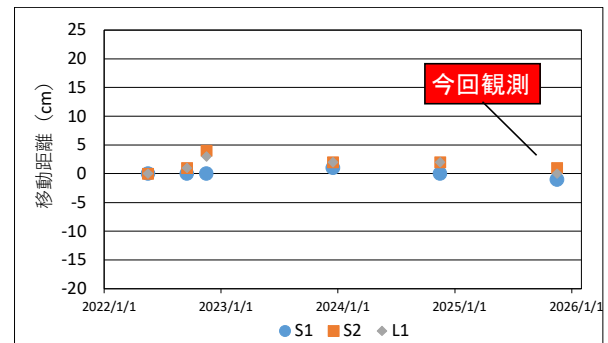
図-IV.2.1.4 (4) 目印杭からの移動距離計測結果（令和4年度設置：浦底湾）

基盤設置以降、大きな移動はなく安定していることが伺える。

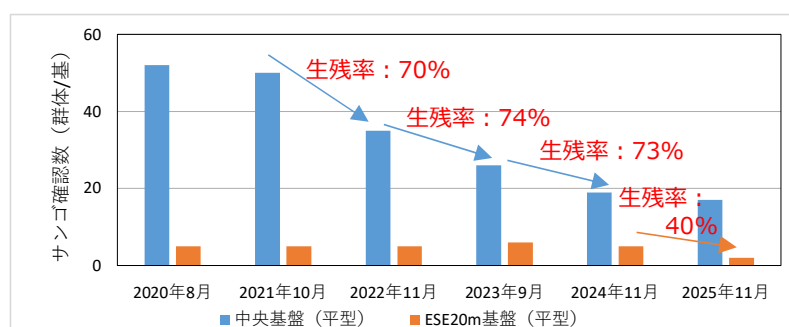
図-IV.2.1.6 (1) ウスエダミドリイシの生残状況（令和元年度設置：崎枝湾）

今年度は中央基盤で17群体、ESE20m基盤で2群体の生残を確認した。両基盤ともに昨年度から生残数に大きな変化はみられなかったが、昨年度から今年度にかけての生残率では、中央基盤で90%、ESE20m基盤で40%と中央基盤のみ計画段階での目標値である生残率（60%）を上回る値であった。

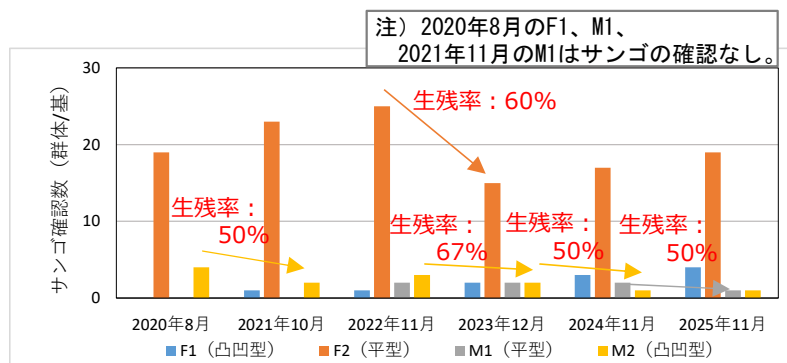
図-IV.2.1.6 (2) ウスエダミドリイシの生残状況（令和2年度設置：浦底湾）

今年度は、F1で4群体、F2で19群体、M1とM2で各1群体の生残を確認した。いずれの基盤も昨年度から生残数に大きな変化はみられなかった。

昨年度から今年度にかけての生残率は、M1基盤を除き100%となっており、計画段階での目標値である生残率（60%）を上回る値であった。

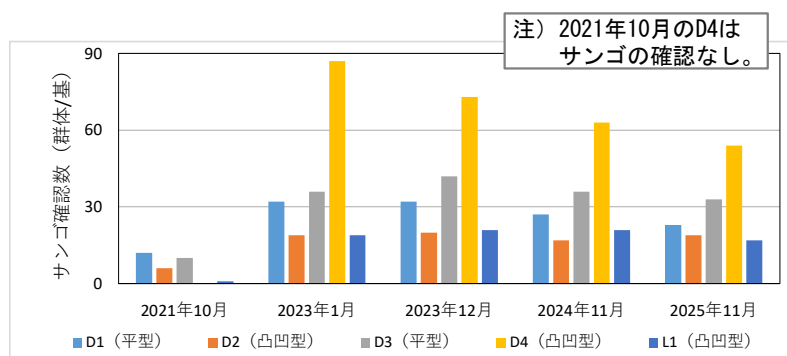
図-IV.2.1.6 (3) ウスエダミドリイシの生残状況（令和3年度設置：浦底湾）

今年度は、D1 で 23 群体、D2 で 19 群体、D3 で 33 群体、D4 で 54 群体、L1 で 17 群体の生残を確認した。比較的生残数の多かった D4 基盤では昨年度の 63 群体から 54 群体へと減少が見られたが、その他基盤では昨年度から生残数に大きな変化は見られなかった。

なお、昨年度から今年度にかけての生残率は、全ての基盤で生残率 80%以上であり、計画段階での目標値である生残率（60%）を上回る値であった。

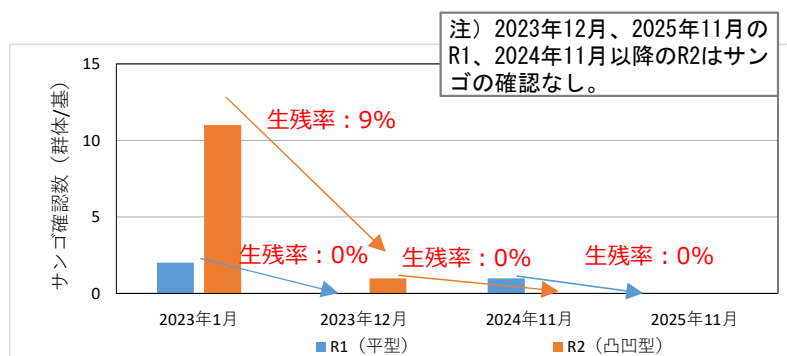
図-IV.2.1.6 (4) ウスエダミドリイシの生存状況（令和4年度設置：浦底湾）

R1 基盤、R2 基盤共にウスエダミドリイシは確認されなかった。

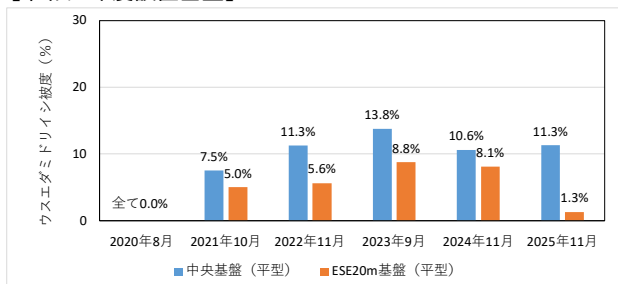
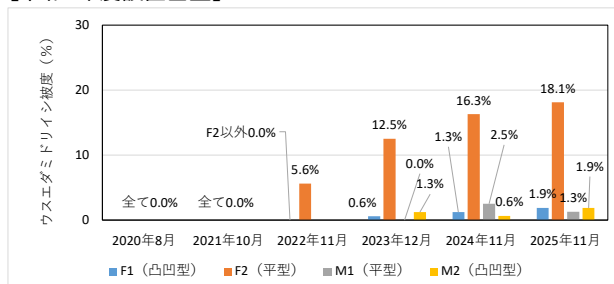
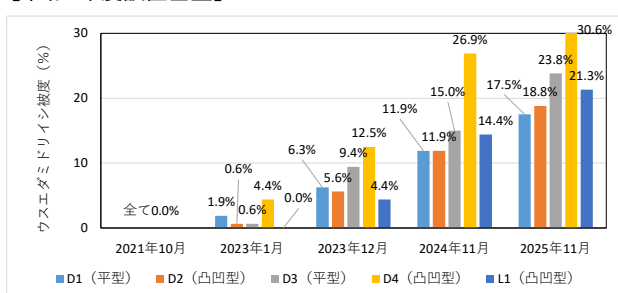
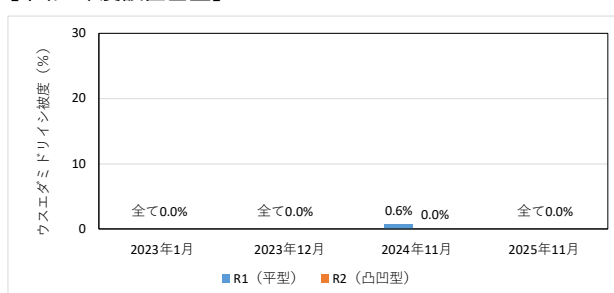
図-IV. 2. 1. 8 ウスエダミドリイシの被度

各年度のウスエダミドリイシの被度をみると、各年度ともに順調に成長しており、徐々に被度の増加傾向がみられた。但し、令和元年度設置基盤 ESE20m 基盤（設置後 6 年経過）は、生残数が減少したことに伴い、被度が減少した。

なお、令和 4 年度設置基盤は生残数と同様に被度も低い値を示している。

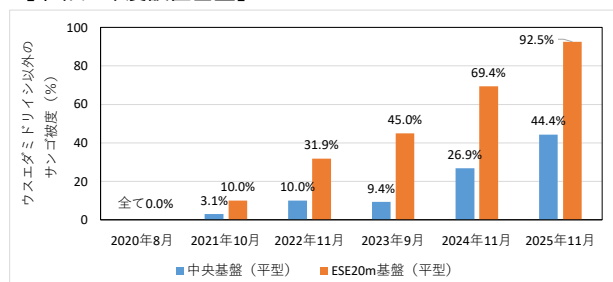
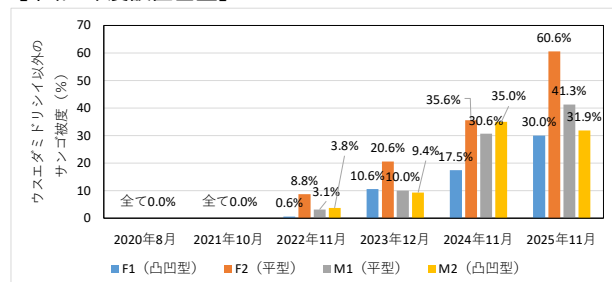
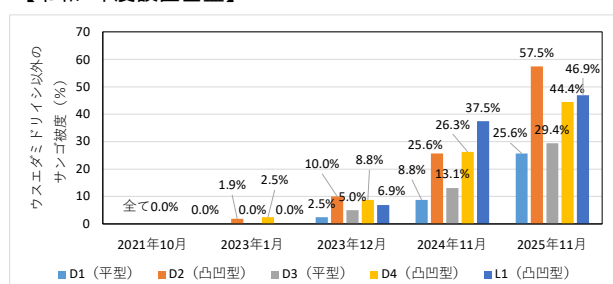
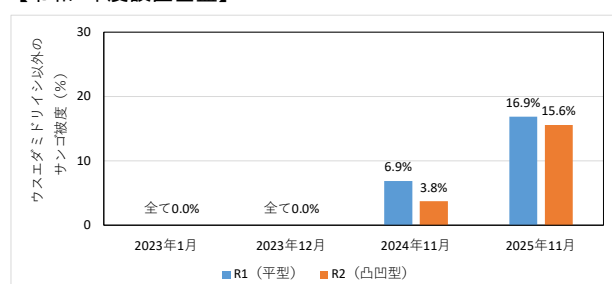
図-IV.2.1.9 ウスエダミドリイシ以外の被度

各年度のウスエダミドリイシ以外の被度をみると、自然加入種として、タチハナガサミドリイシ等のミドリイシ属の仲間、ハナヤサイサンゴの仲間等が確認された（図-IV.2.1.10 参照）。

各基盤とも自然加入の群体が順調に成長しており、ウスエダミドリイシ以上に被度の増加傾向がみられた。

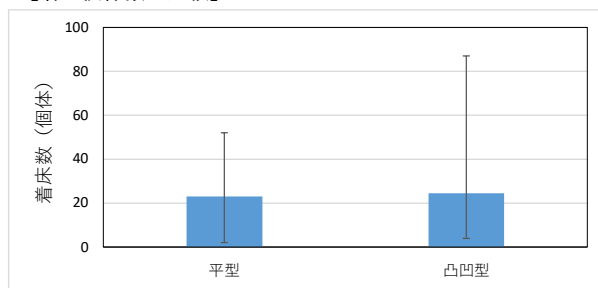
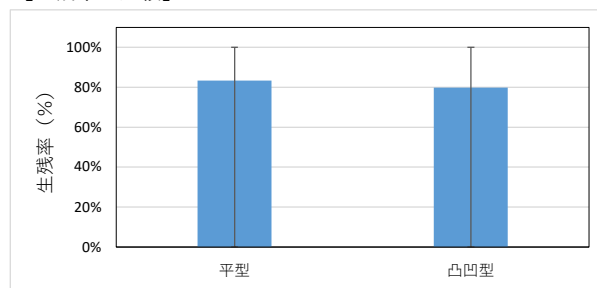
令和2年度より設置した基盤については、平型と凸凹型を製作し、形状変化による効果の程度を比較することとしている。形状変化による着底数、生残数、被度の比較結果を図-IV.2.1.12に示す。数字にばらつきが大きいものの、これまでの調査では明確な差異は認められない。

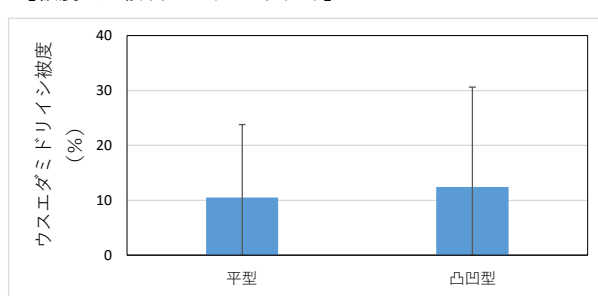
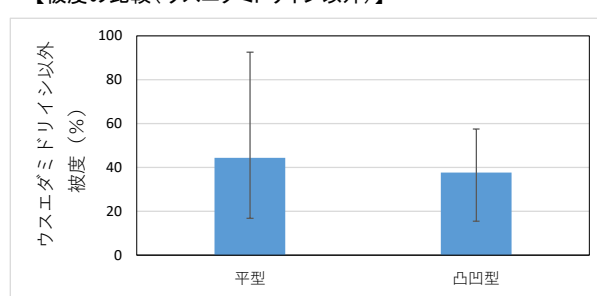
図-IV.2.1.12 基盤の形状による着底数、生残数、被度の比較

浦底湾に設置した基盤上では、ウスエダミドリイシの被度が増加している状況が確認されたが、崎枝湾に設置した基盤でウスエダミドリイシの被度の減少がみられた。これは、ウスエダミドリイシ以外のサンゴの被度が増加し、基盤上の競合が激しくなっている可能性が示唆された。

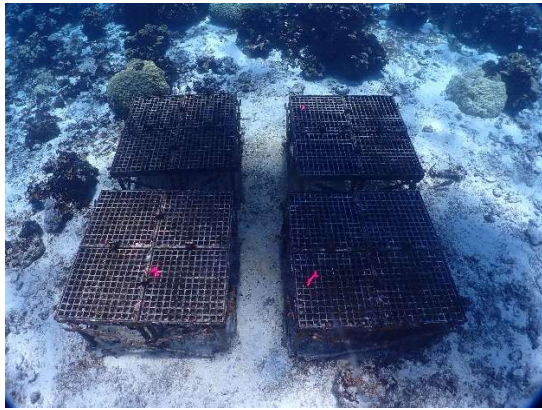
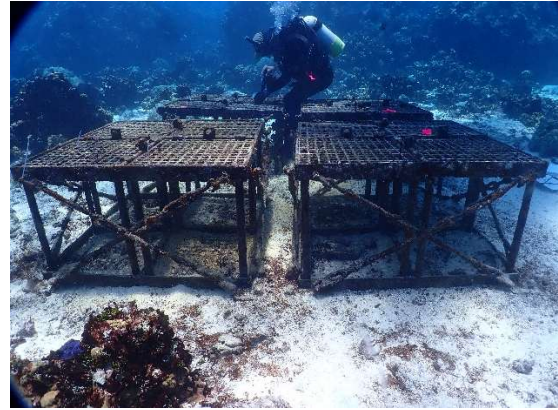
図-IV. 2. 2. 2 設置された基盤状況

基盤は令和2年～6年に図-IV.2.2.1に示す位置に設置された（北緯  $20^{\circ} 25' 26.7''$ ，東経  $136^{\circ} 5' 25.5''$ ）。本年度は基盤の機能性として、サンゴ生残状況および成長阻害要因（浮泥堆積、藻類の付着の目視確認）について現地確認を行った。
