IV-2. サンゴ幼生着床・育成基盤の開発・実証

1. サンゴ着床・育成基盤の設計と試作

1.1 実証試験用基盤(10年耐用)

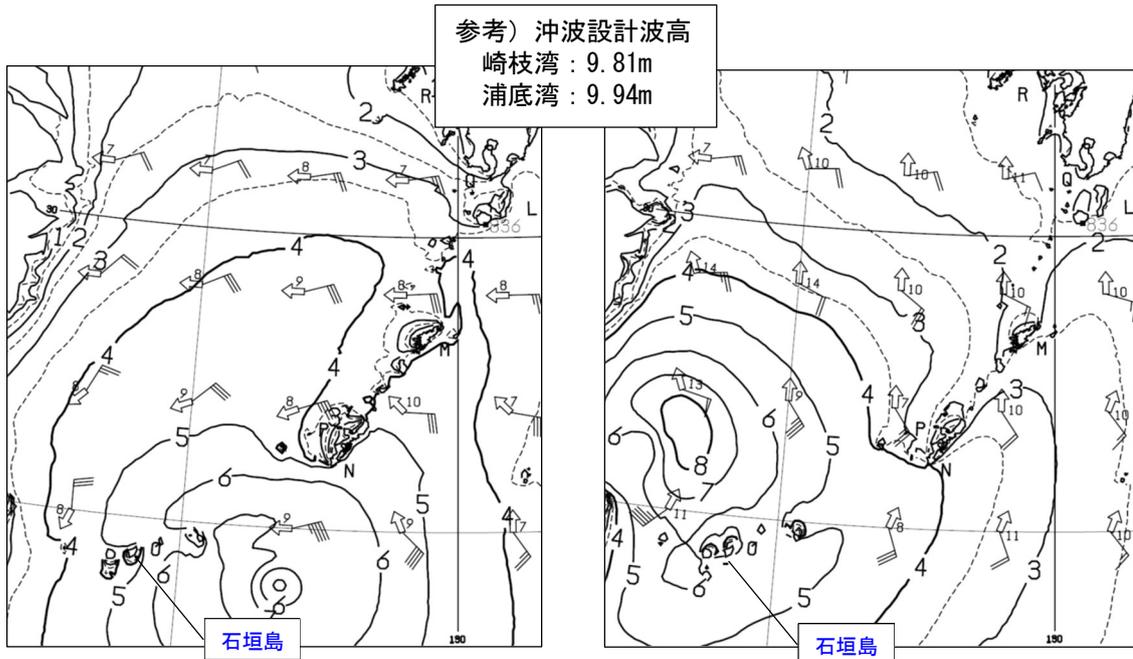
図-IV.2.1.3 気象庁沿岸波浪実況図

基盤の設置後に大きな波浪が発生したのは台風6号(7月22～24日)及び台風14号(9月11日～13日)接近時と考えられる。気象庁発表の沿岸波浪実況図によれば、台風6号、14号接近時、石垣島北側沿岸は波高5～6m程度に達していたと考えられる(図-IV.2.1.4参照)。

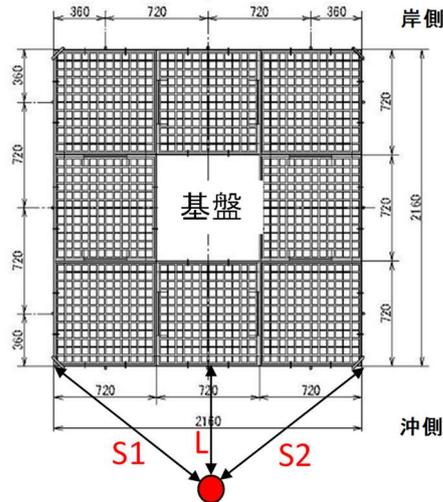
図-IV.2.1.5 基盤モニタリング用に設置した目印杭と基盤との関係

モニタリング調査結果を表-IV.2.1.2に示す。なお、モニタリング調査は、台風6号、14号通過後の9月下旬から10月上旬にかけて実施した。

1回目調査では、10cm以上の移動も確認されたが、2回目調査時以降は初期値と大きな差はなく、安定しているものと考えられる。

初期値と大きな差はなく、安定しているものと考えられる。
