# 「光学機器を活用した水産基盤施設の点検の手引き」の紹介 ～水中ドローンと垂下式カメラの活用～

一般社団法人 水産土木建設技術センター

国立研究開発法人水産研究・教育機構 水産技術研究所

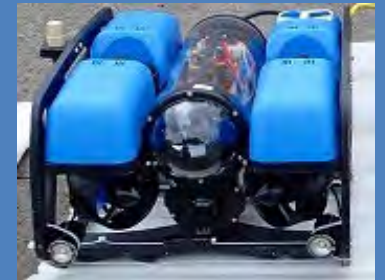
#### BlueRobotics社製 BlueROV2

- ・浮力体と錘で姿勢制御
- ・箱型が多く水の抵抗が大きい  
→操作・取扱いに習熟が必要

機体サイズ：  
457mm × 338mm × 254mm  
空中重量：10kg  
最大速度：3ノット  
駆動時間：4時間  
（バッテリー交換可能）  
カメラ解像度：2MP、1080p  
カメラ視野角：水平110°  
ライト照度：6000ルーメン  
GoPro等外付け可能

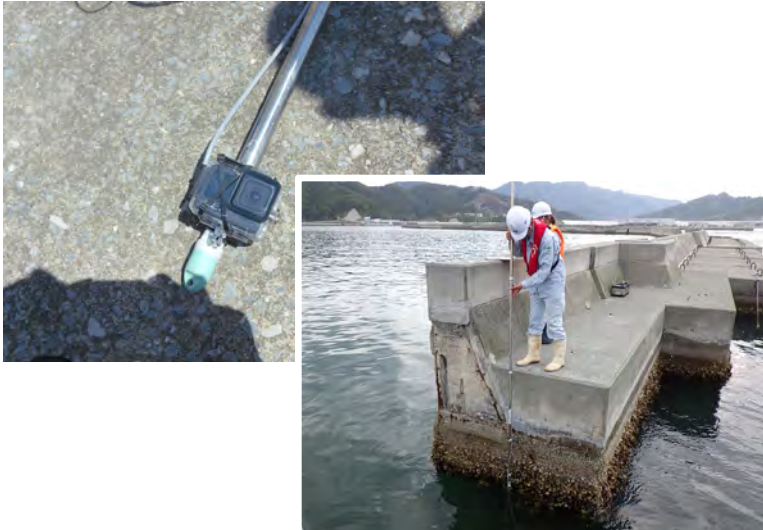
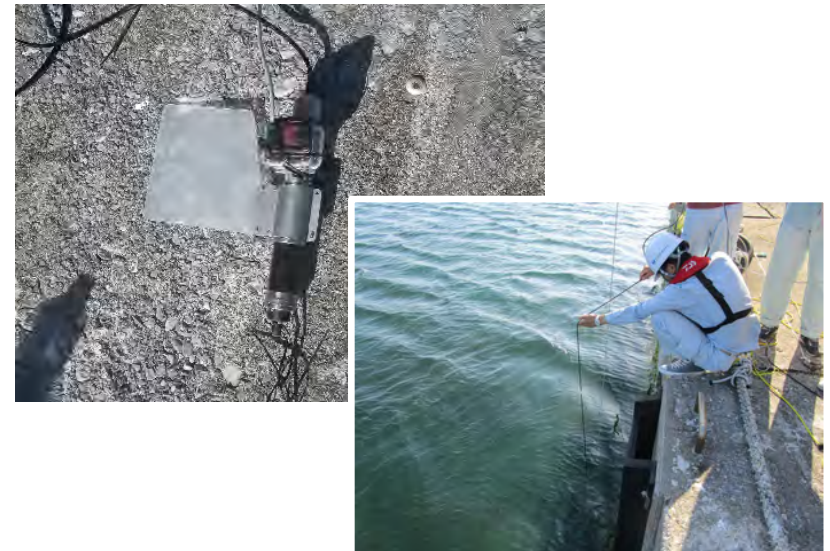
| 機器名 | 型式 | 仕様 |
|---|---|---|
| 水中カメラ<br><br>参考本体価格：5万 | GoPro社製<br>GoPro HERO7 | 寸法：62.3mm × 44.9mm × 33mm<br>空中重量：116g<br>カメラ解像度：12MP、4K UHD<br>カメラ視野角：水平122.6° |

伸縮ポール型

ロープ型

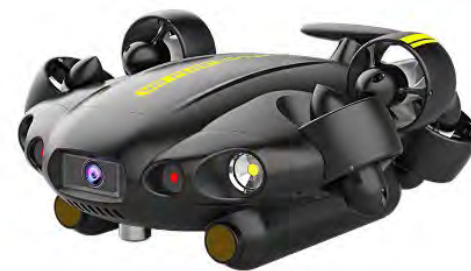
最新型（FIFISH）

- 潜水土による目視調査と**同等**の点検が可能
- 安定的な撮影が可能な環境条件も潜水作業と比べて**遜色がない**

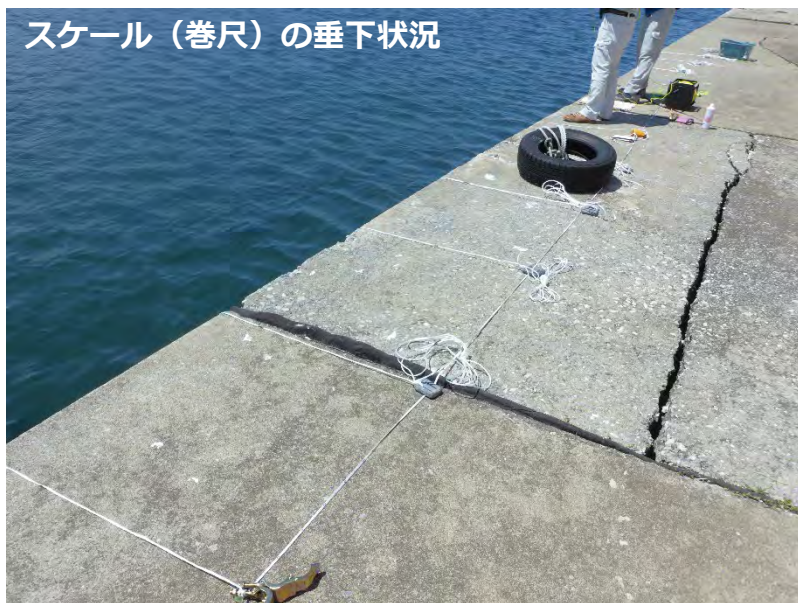
スケール（巻尺）の垂下状況

- 水中ドローンや垂下式カメラの準備とあわせて、以下の機材を準備し、操作性向上を図る。
  - ・ 日よけ傘もしくはタープ
  - ・ 変状規模を計測するスケール（箱尺や巻尺等）
  - ・ 目印付補助ロープ 等
- 目印補助ロープは、水中撮影を円滑に実施するための「操縦補助」であるとともに、取得した撮影動画から「変状位置の特定」、「変状規模計測の基準長としての利用」、「静止画像を切り出す際の目標物」とする等、後処理補助としても有効。

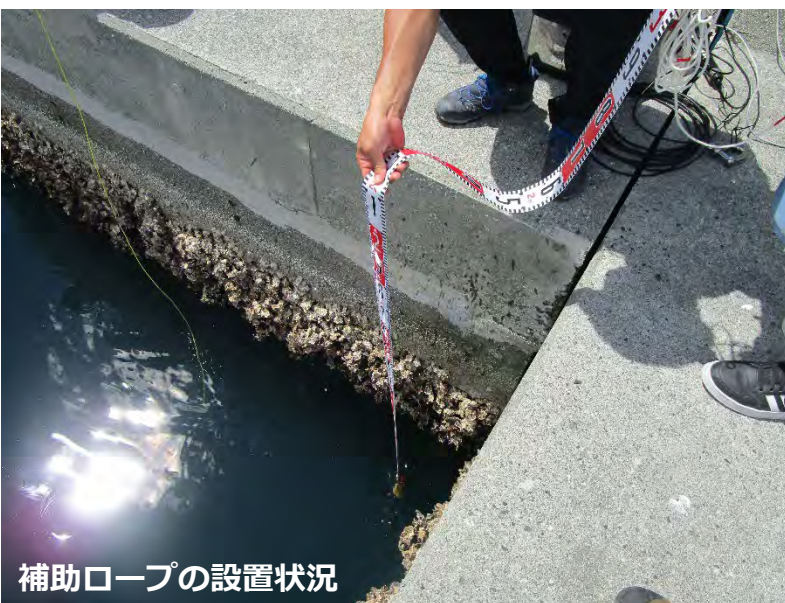
補助ロープの設置状況

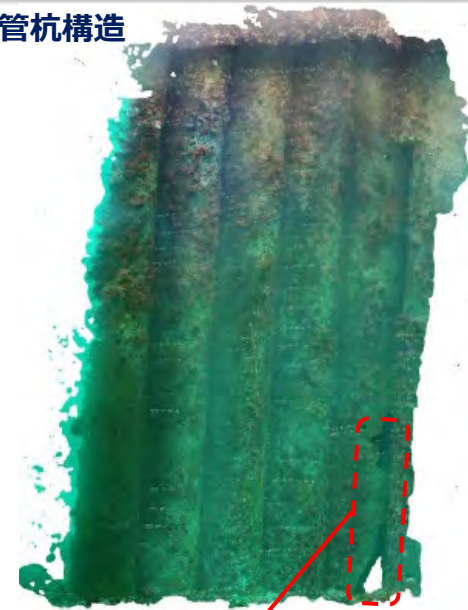
鋼管杭構造

開孔部の状況

- 光学機器で取得した動画データから画像処理ソフトを用いて、撮影範囲全体を1つの画像に結合可能（面的撮影の場合に有効）。
- 画像を結合することにより、以下のような機能が得られる。
  - ・ 施設全体の概況等、潜水土が目視していたすべての情報を一枚の画像として保存できる。
  - ・ 拡大・縮小機能を用いて俯瞰的・局所的な状態把握が容易となる。
  - ・ 音響機器で取得した点群データよりも、視覚的に把握しやすい。
  - ・ 変状図と同様、機能保全計画の参考情報として有益なものとなる。
  - ・ 結合した画像は、変状図で記録した変状の周囲の状況を把握することができるため、変状図と併用して利活用することが望ましい。
