# 42. 北海道の災害時事例 災害時におけるUAV、 マルチビームの活用

| 件名 | 令和3年度余市漁港（湯内地区）<br>災害調査設計 |
| 発注者 | 北海道 |
| 受注者 | 株式会社アルファ水工コンサルタンツ |

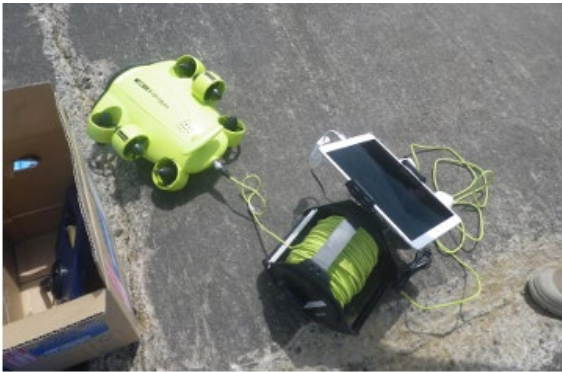
UAV、ROV（水中ドローン）

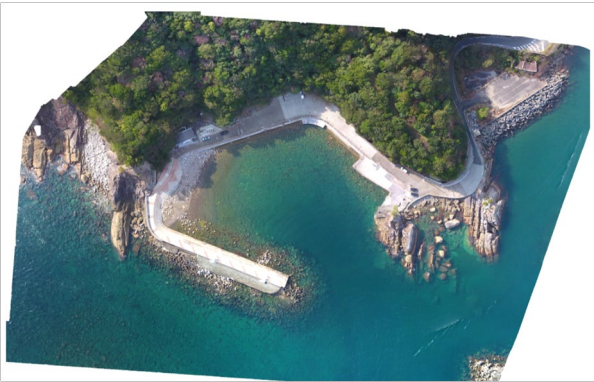
U A V（防波堤陸上部）＋シングルビーム音響測深器またはレッド・スタッフロッド（防波堤水中部）

地上レーザースキャナー（護岸陸上部）  
※施設壁面部の被災状況を特に詳細に把握する必要があったため、UAVではなく、地上レーザースキャナーを使用し、三次元データを取得した。

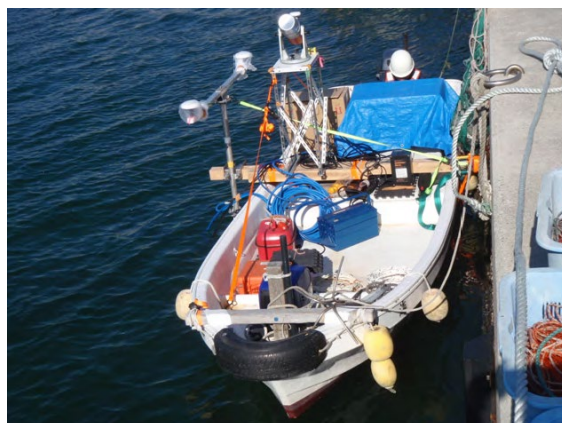
具体的には、測量船にセットしたGNSS測位機を用いて船位測定を行い、マルチビーム測深システム及び3次元スキャナーシステム（気中）により水深データの取得を行った。

それぞれの測深は、ソナーより扇状に幅広く測深を行うため、各種の測位補正を行う必要があり、方位計により蛇行等による船の向き・動揺センサーにより測深機の傾き及び動揺量をそれぞれ計測し補正を行った。また、水中での音波の伝搬速度は一定ではないため、水中音速度の測定を行い、取得した水深データの補正を行った。
