平成20年2月23日から24日に発生した低気圧による日本海高波の被害状況とその対応について

●被害状況

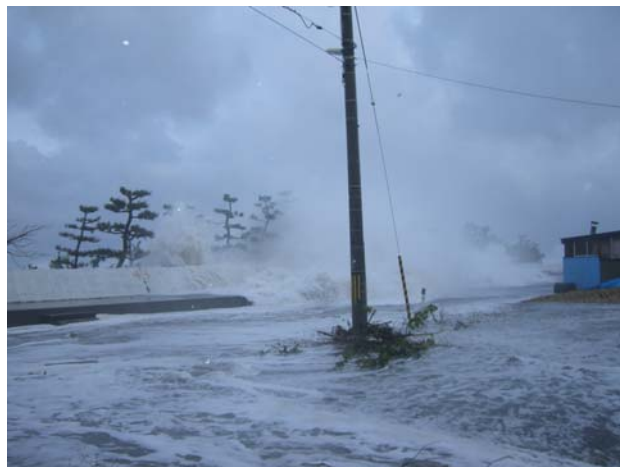
護岸からの越流(入善漁港海岸)

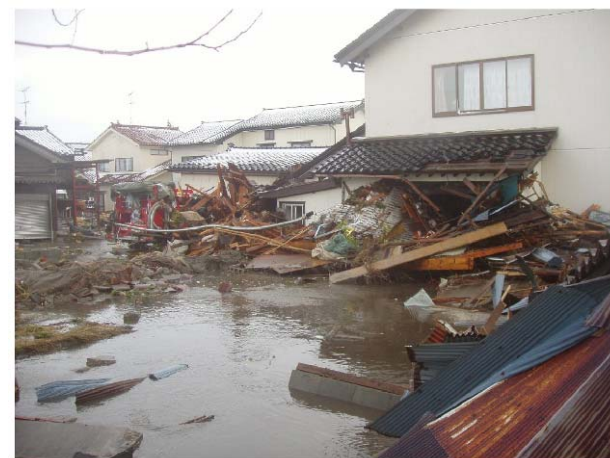
背後集落の被害(入善漁港海岸)

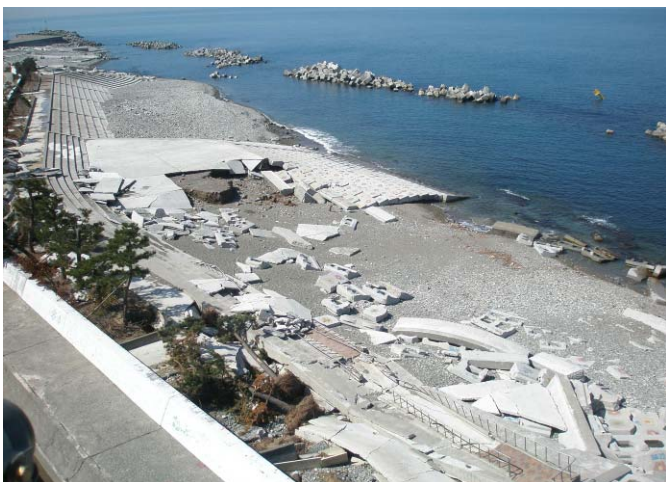
護岸の被覆ブロックの飛散(入善漁港海岸)

- ・離岸堤、潜堤、護岸復旧工事は平成20年10月までに完了しており、陸閘工事については平成20年11月末に完了予定。
- ・平成20年度の災害対策等緊急事業推進費(海岸保全施設整備事業)の活用により、副堤及び護岸の嵩上げ工事を行うこととしている。
なお、副堤の胸壁部については、平成20年11月13日に着工し、年内の完了を目指している。

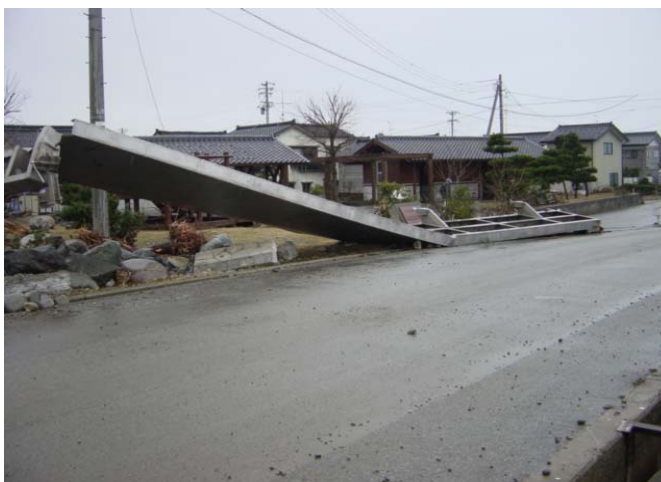
りっこう もんぴ
陸閘の門扉の飛散(入善漁港海岸)

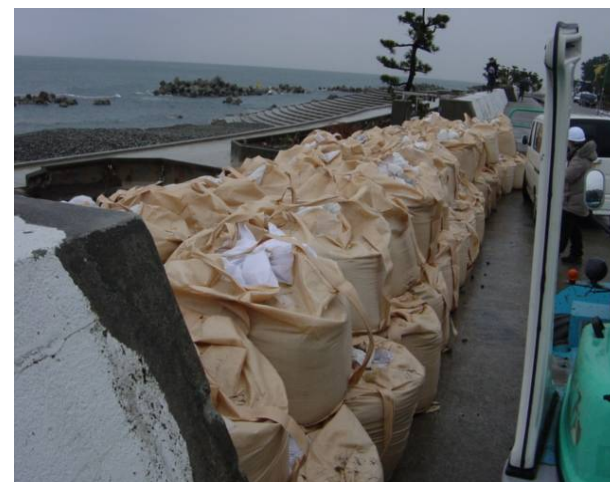
りっこう
陸閘の応急工事(入善漁港海岸)

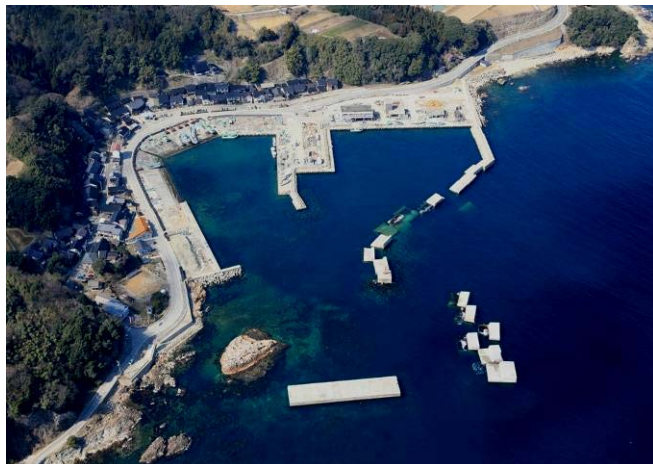
- 新潟県では、佐渡市を中心に9漁港、1漁港海岸、漁船266隻などに被害。
- 特に、水津、鷲崎、北小浦漁港では、防波堤が滑動・転倒し、他の漁港施設にも甚大な被害が発生。

防波堤の滑動・転倒(水津漁港)

- ・特に甚大な被害を受けた水津、鷺崎、北小浦漁港については、消波堤のブロック製作・据付工事を施工中(平成20年12月完了予定)であり、年度内にケーソンの取り壊し、一部ケーソン製作にとりかかる予定である。
また、上記の他佐渡島における漁港関係施設15箇所のうち、6箇所が完了(平成20年10月末現在)し、残る9箇所についても今年度中に完了を予定している。

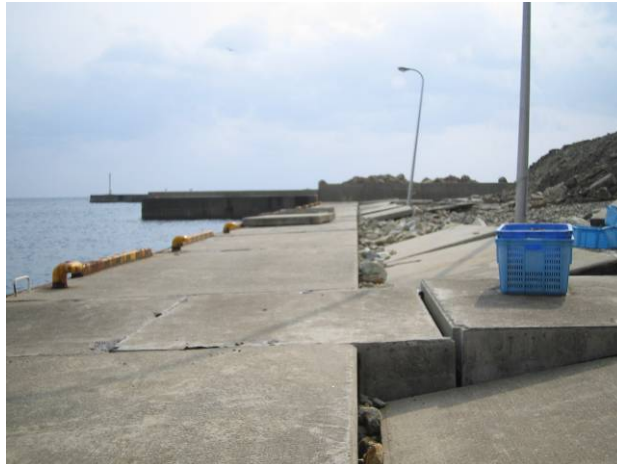
岸壁の破損(水津漁港)

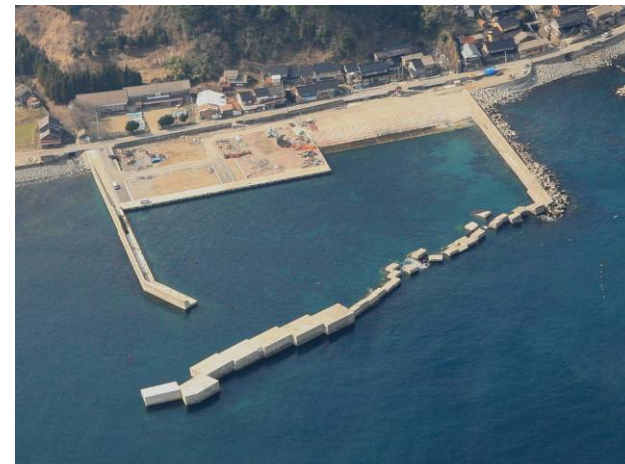
防波堤の滑動・転倒(北小浦漁港)

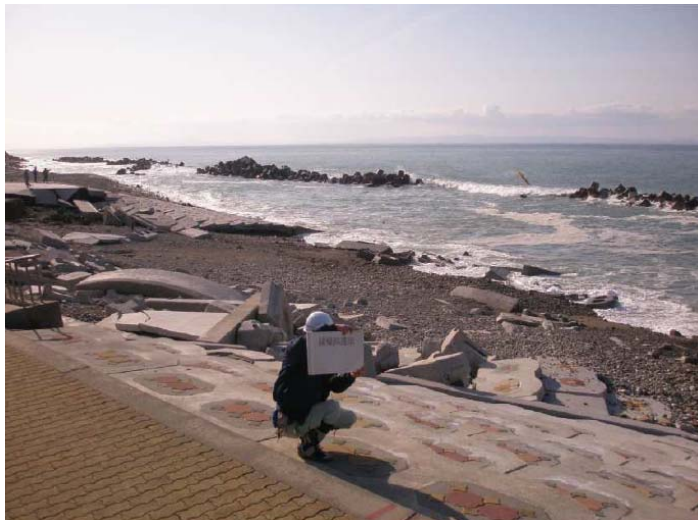
被災状況 富山県入善漁港海岸

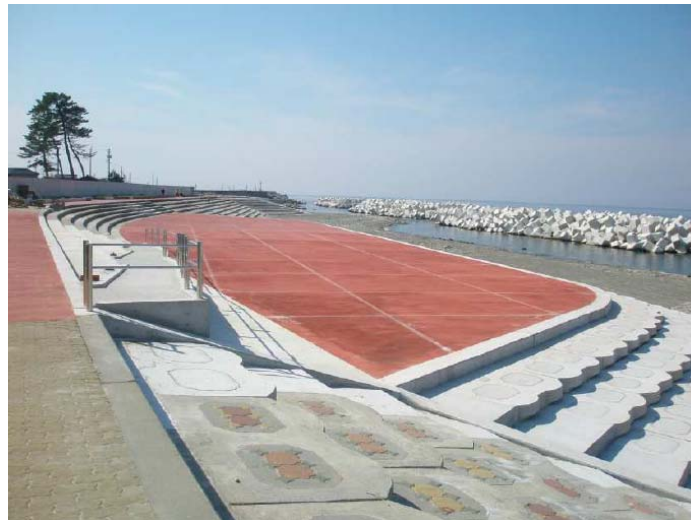
復旧状況
