# 干潟生産力改善のためのガイドライン

## 【ガイドラインの特徴】

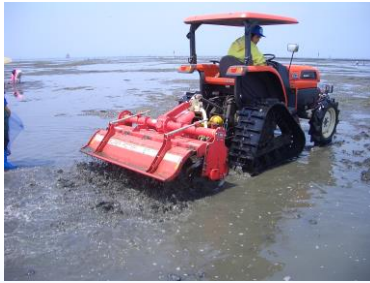
流れが弱く、底質が悪化
