干潟生産力改善のためのガイドライン

【ガイドラインの特徴】

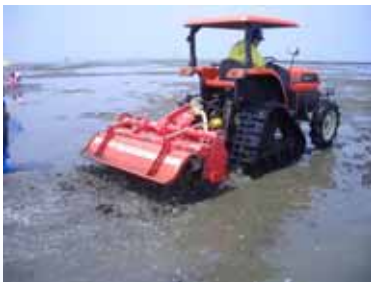
流れが弱く、底質が悪化

底質環境が悪化する要因は、砂の移動、流失による干潟面積の縮小や変形、泥堆積による増殖場の機能低下、過大な増殖によるアサリ餌料の供給・消費バランスの崩壊、など様々な要因が複合的に影響している。覆砂や耕耘、作滞などの対策を行い、底質環境の改善を図る 等。

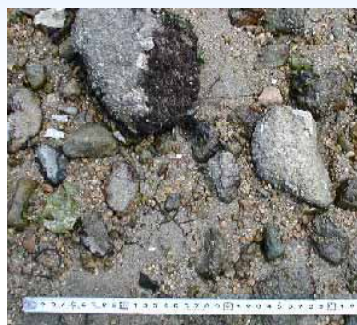
礫の散布による底質の固定

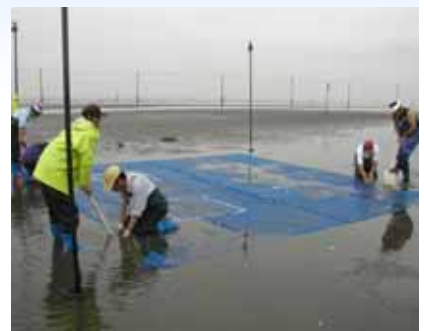
網掛けによる生物の着底
