有明海漁港漁場堆積土対策調査

(財) 漁港漁場漁村技術研究所 沼野祐二

調査実施年度：平成15年度

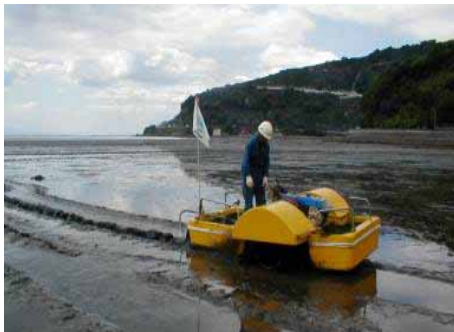
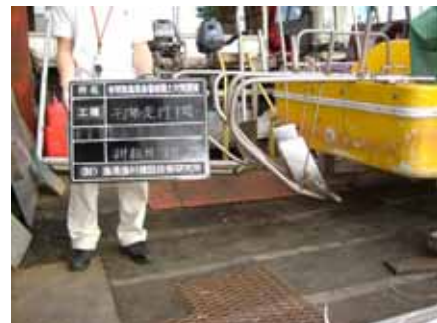
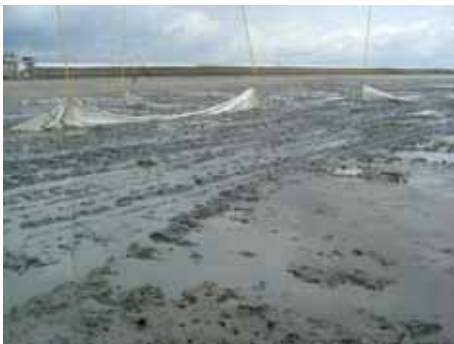
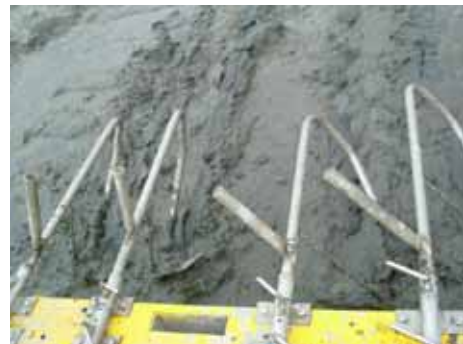
写真 - 1 干潟走行機と耕耘状況

平成14年冬季の佐賀県北明地区地先ノリ養殖海域では、ノリの色落ちが指摘され、その影響が懸念されていた(図-2)。そこで軟弱な底質の干潟上でも走行できる干潟走行機(写真-1)を用いて、40~50%が色落ちした海苔ひび前面の4~5ヘクタールの干潟において耕耘を実施したところ、耕耘後4~5日で色落ちが解消されたことから耕耘による効果ではないかと推測された。本調査では、泥質干潟での耕耘を干潟走行機によって行い、ノリの生長に必要な栄養塩類の溶出効果についての現地干潟域に於ける検証を行った。

耕耘は、潮が引いて干潟が現れたときに干潟走行機の後方に取り付けられた耕耘器具(鋤)や耕耘機が走行するときに回転する車輪部分によって実施している(写真-1)。調査実施期間は平成15年7月9日～平成15年7月12日である。ただし、底質調査(柱状採取)については、平成16年1月21日に実施している。

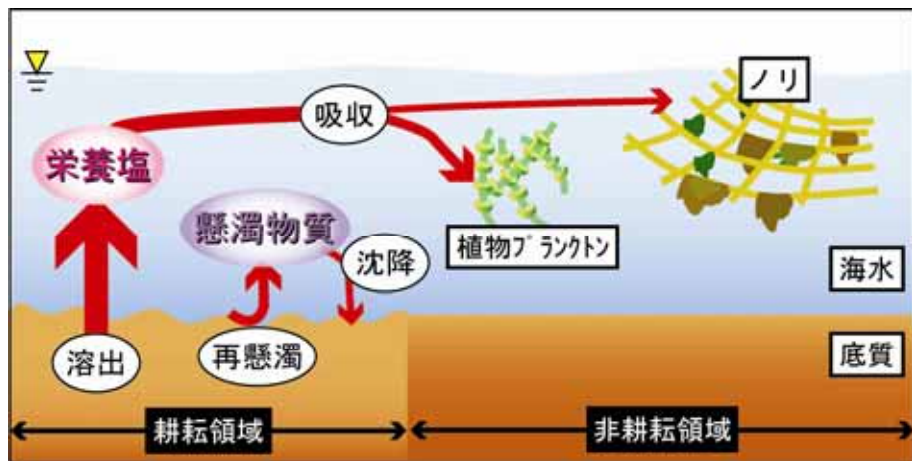
図 - 9 懸濁粒子及び栄養塩の挙動と植物プランクトン及びノリへの影響

泥質干潟中に存在している栄養塩は、耕耘によって耕耘層から溶出し、さらに水中へと溶出していたと考えられる（図 - 8）。また、栄養塩が溶出した後でも、再度耕耘を行うと耕耘層の下の非耕耘層から耕耘層に栄養塩が溶出し、さらに水中へ溶出していたと考えられる。水中に溶出した栄養塩は植物プランクトンによって消費されるものの、残った栄養塩は、ノリの成長に寄与することが考えられる（図 - 9）。
