全69漁港のうち60漁港が被災

①地盤隆起が顕著な地域

②地盤隆起のない地域

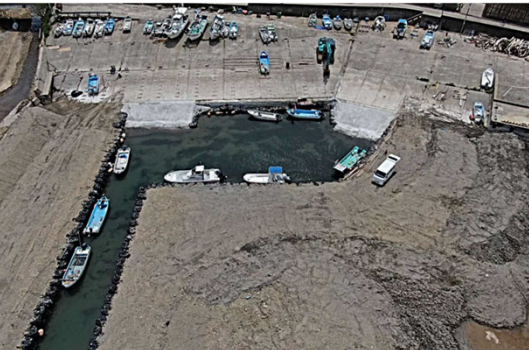
大沢漁港（輪島市）

仮復旧事例：泊地の掘り込み、船揚場の前出しにより、陸揚げ作業が可能となった。

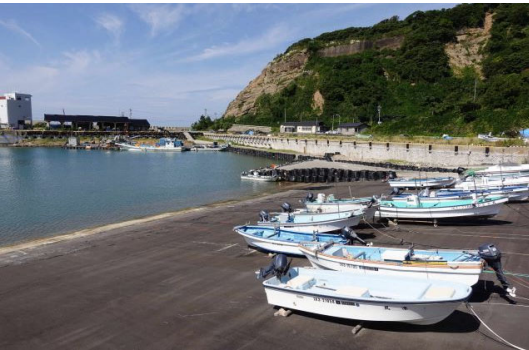
鹿磯漁港（輪島市）

仮復旧事例：物揚場、船揚場の前出しにより、陸揚げ作業が可能となった。

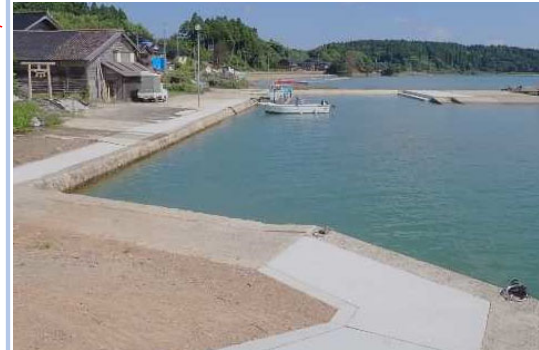
宇加川漁港（穴水町）

復旧が完了し、漁港内の全ての施設が利用可能となった。
