## 全69漁港のうち60漁港が被災

### ①地盤隆起が顕著な地域

### ②地盤隆起のない地域

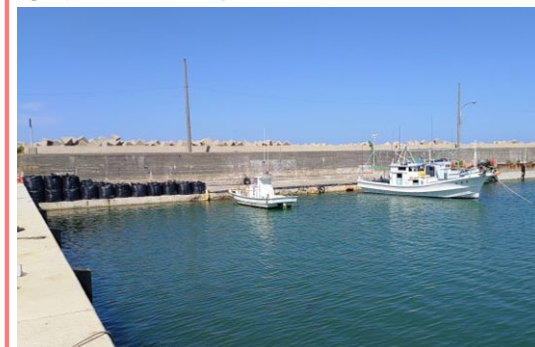
#### 狼煙漁港（珠洲市）【直轄代行工事】

仮復旧事例：岸壁の切り下げを行い、陸揚げ作業が可能となった。

- ・地盤隆起が顕著な輪島市、珠洲市の16漁港のうち、13漁港について陸揚げ機能を回復。復旧方針が決まった11漁港について本復旧に順次着手。
- ・狼煙漁港（狼煙地区）においては直轄代行工事により一部泊地の浚渫工事を完了し、避難機能を一部回復（令和6年9月）。岸壁の仮復旧工事（切り下げ工事）により陸揚げ機能が一部回復（令和7年3月）。R8年度までの復旧完了を目指す。

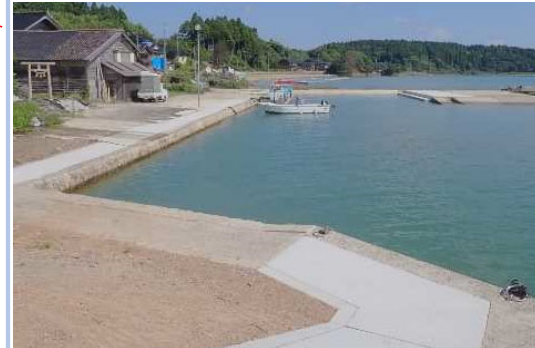
#### 宇加川漁港（穴水町）

復旧が完了し、漁港内の全ての施設が利用可能となった。
