## 全69漁港のうち60漁港が被災

### ①地盤隆起が顕著な地域

### ②地盤隆起のない地域

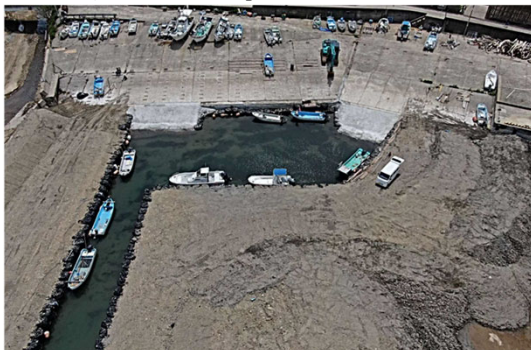
#### 大沢漁港（輪島市）

仮復旧事例：泊地の掘り込み、船揚場の前出しにより、陸揚げ作業が可能となった。

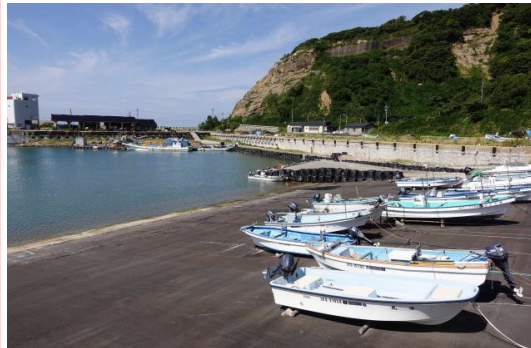
#### 鹿磯漁港（輪島市）

仮復旧事例：物揚場、船揚場の前出しにより、陸揚げ作業が可能となった。

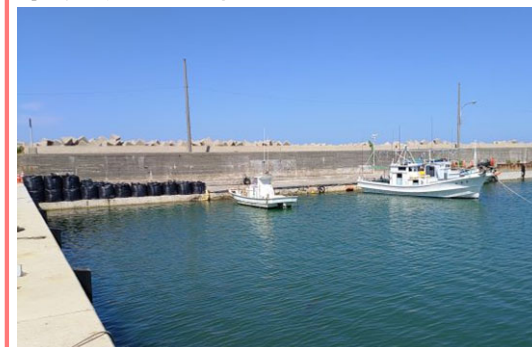
#### 狼煙漁港（珠洲市）【直轄代行工事】

仮復旧事例：岸壁の切り下げを行い、陸揚げ作業が可能となった。

- ・地盤隆起が顕著な輪島市、珠洲市の16漁港のうち、13漁港について陸揚げ機能を回復。復旧方針が決まった11漁港について本復旧に順次着手。
- ・狼煙漁港（狼煙地区）においては直轄代行工事により一部泊地の浚渫工事を完了し、避難機能を一部回復（令和6年9月）。岸壁の仮復旧工事（切り下げ工事）により陸揚げ機能が一部回復（令和7年3月）。R8年度までの復旧完了を目指す。

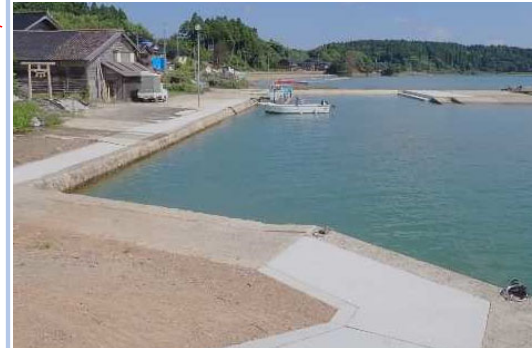
#### 宇加川漁港（穴水町）

復旧が完了し、漁港内の全ての施設が利用可能となった。
