全69漁港のうち60漁港が被災

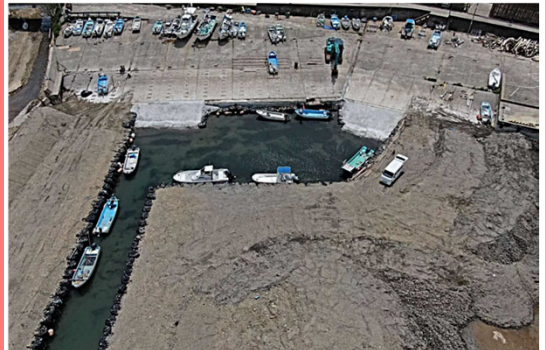
大沢漁港（輪島市）

仮復旧事例：泊地の掘り込み、船揚場の前出しにより、陸揚げ作業が可能となった。

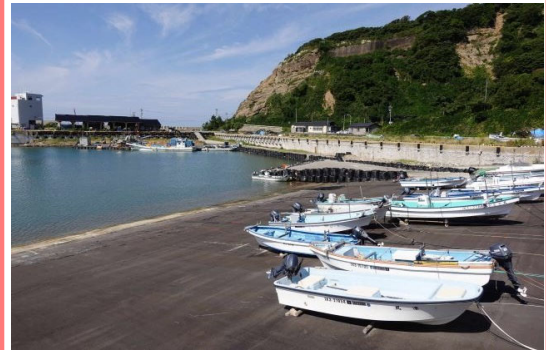
鹿磯漁港（輪島市）

仮復旧事例：物揚場、船揚場の前出しにより、陸揚げ作業が可能となった。

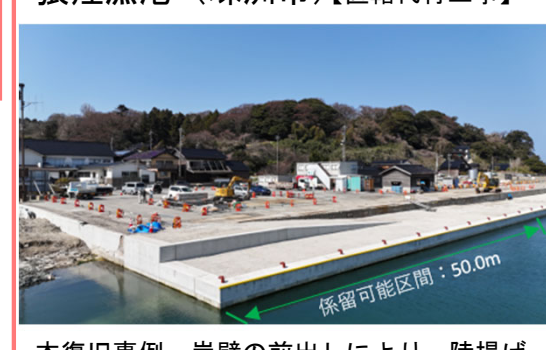
狼煙漁港（珠洲市）【直轄代行工事】

本復旧事例：岸壁の前出しにより、陸揚げ作業が可能となった。

- ・地盤隆起が顕著な輪島市、珠洲市の16漁港のうち、13漁港について陸揚げ機能を回復。復旧方針が決まった11漁港について本復旧に順次着手。
- ・狼煙漁港（狼煙地区）においては直轄代行工事により一部泊地の浚渫工事や岸壁の仮復旧を完了し、避難機能及び陸揚げ機能を一部回復。令和8年3月に岸壁の一部供用開始。R9年度までの復旧完了を目指す。

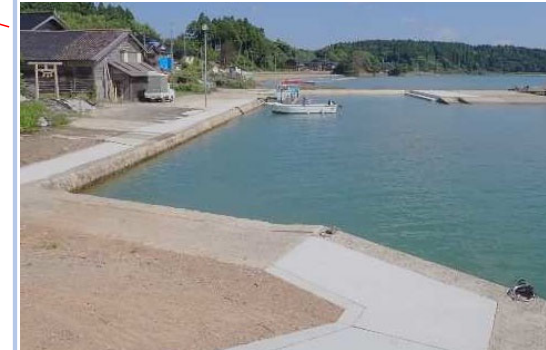
宇加川漁港（穴水町）

復旧が完了し、漁港内の全ての施設が利用可能となった。
