全69漁港のうち60漁港が被災

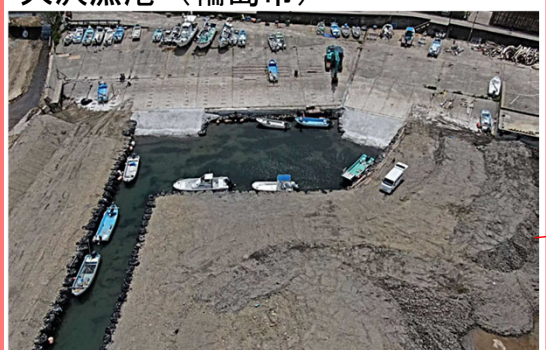
大沢漁港（輪島市）

仮復旧事例：泊地の掘り込み、船揚場の前出しにより、陸揚げ作業が可能となった。

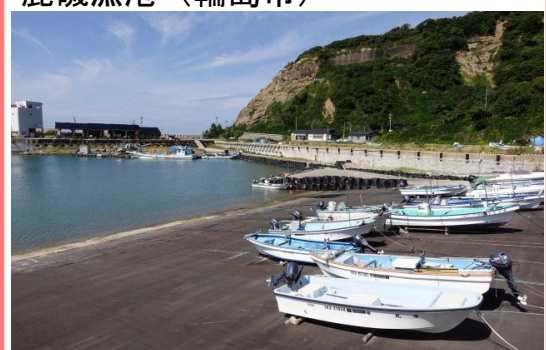
鹿磯漁港（輪島市）

仮復旧事例：物揚場、船揚場の前出しにより、陸揚げ作業が可能となった。

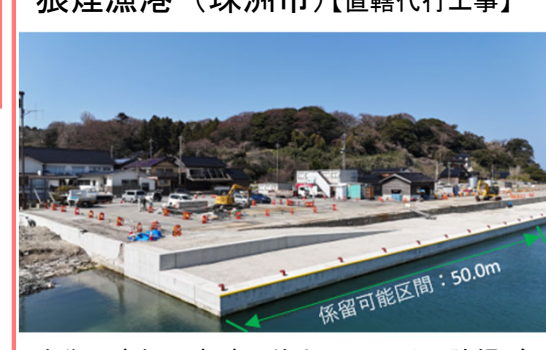
狼煙漁港（珠洲市）【直轄代行工事】

本復旧事例：岸壁の前出しにより、陸揚げ作業が可能となった。

- ・地盤隆起が顕著な輪島市、珠洲市の16漁港のうち、13漁港について陸揚げ機能を回復。復旧方針が決まった14漁港について本復旧に順次着手（残る2漁港については、近隣の漁港で機能を代替する方向）。
- ・狼煙漁港（狼煙地区）においては直轄代行工事により一部泊地の浚渫工事や岸壁の仮復旧を完了し、避難機能及び陸揚げ機能を一部回復。令和8年3月に岸壁の一部供用開始。R9年度までの復旧完了を目指す。

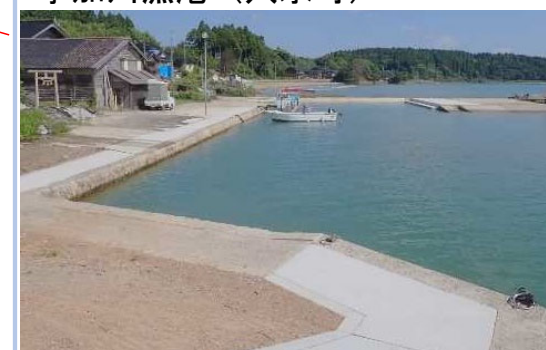
宇加川漁港（穴水町）

復旧が完了し、漁港内の全ての施設が利用可能となった。
