### 4-3 採取した地下海水の利用に関する検討

#### (1) 水質調査

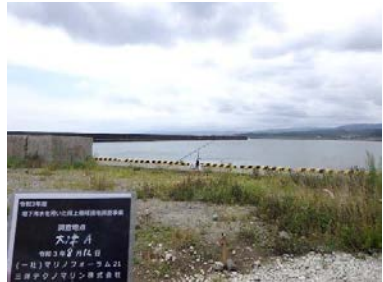
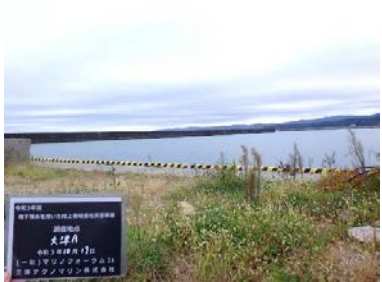
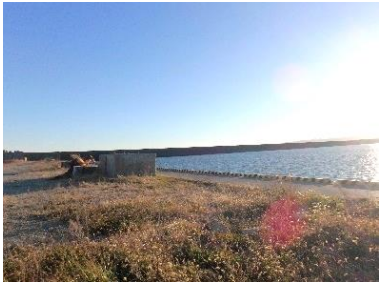
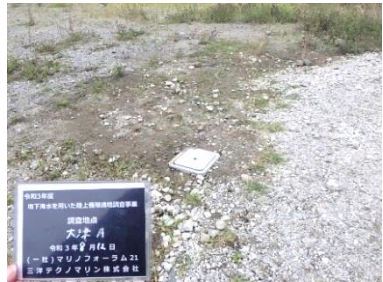
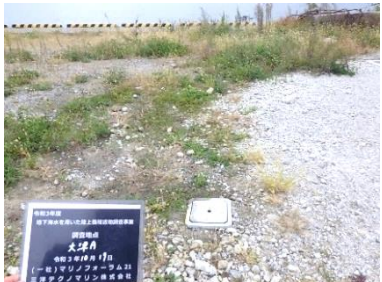
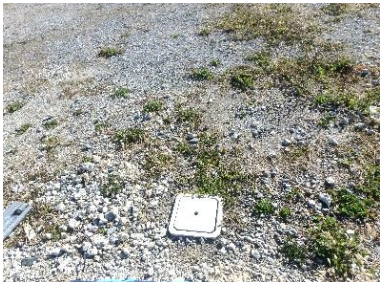
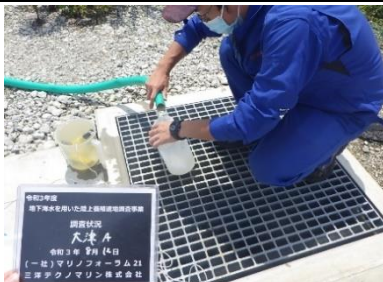
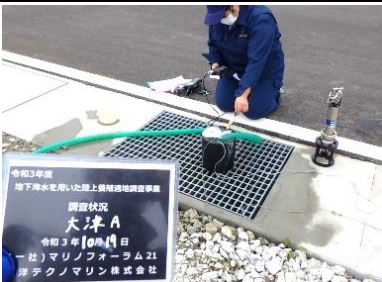
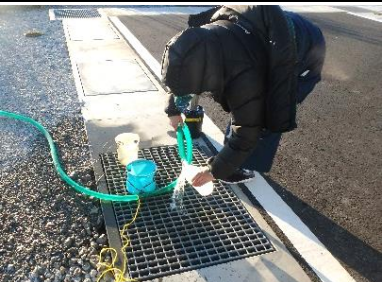
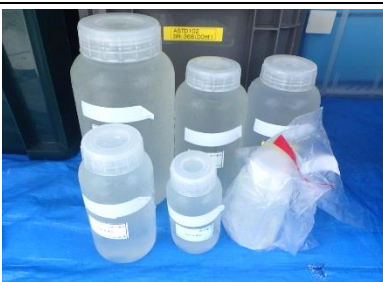
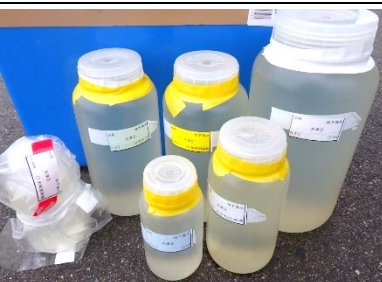
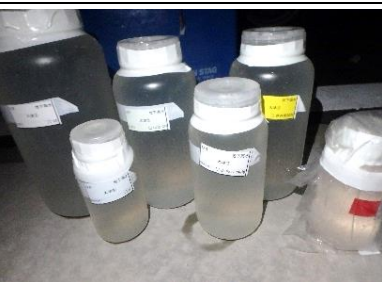
図4-40(1) 大津A地点における現地調査状況一覧

調査実施時の現地における気象状況を表4-26に、調査時の写真を図4-40に示す。

調査時の採水深度は、大津 A 地点の夏季は GL-8.5m、秋季及び冬季は GL-7.9m であった。大津 B 地点の夏季は GL-13.5m であったが、秋季と冬季は GL-11.4m であった。
