安心して魚を食べ続けるために

放射性物質 検査の話

令和8年3月
水産庁

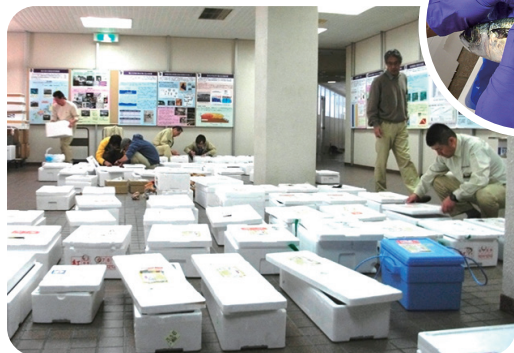
1

水産物の受入れ

各地で水揚げされた水産物を受け入れ、産地と種名を確認

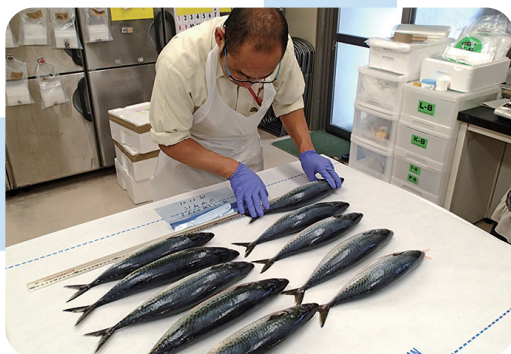
2

体長・体重測定

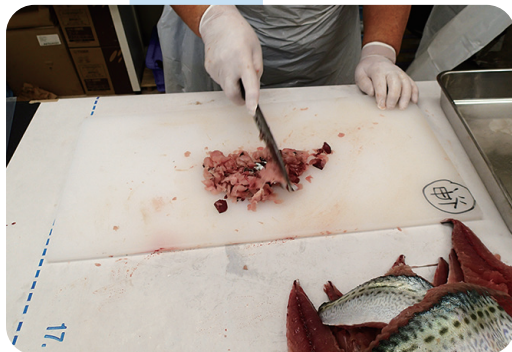
3

ミンチ調製

水産物の可食部（主に筋肉）を細かくミンチ状にします

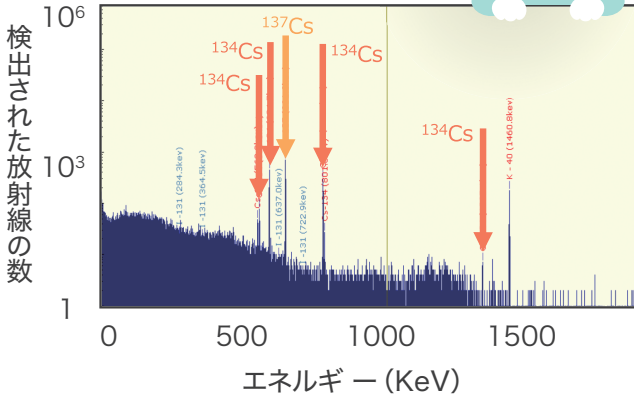
測定結果の例

〈注〉
134Csでもエネルギー
に差があるので、複数
のピークが出てくる

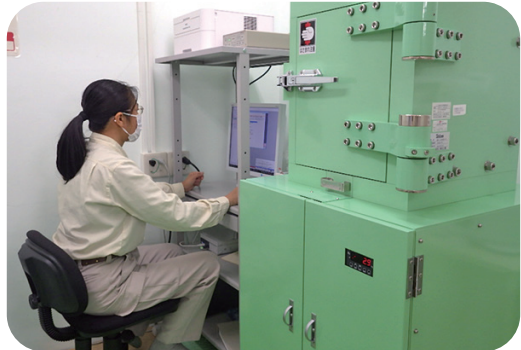
5

分析と解析

可食部1 kg当たりの
放射性物質濃度(Bq/kg)が
測定結果として求められます

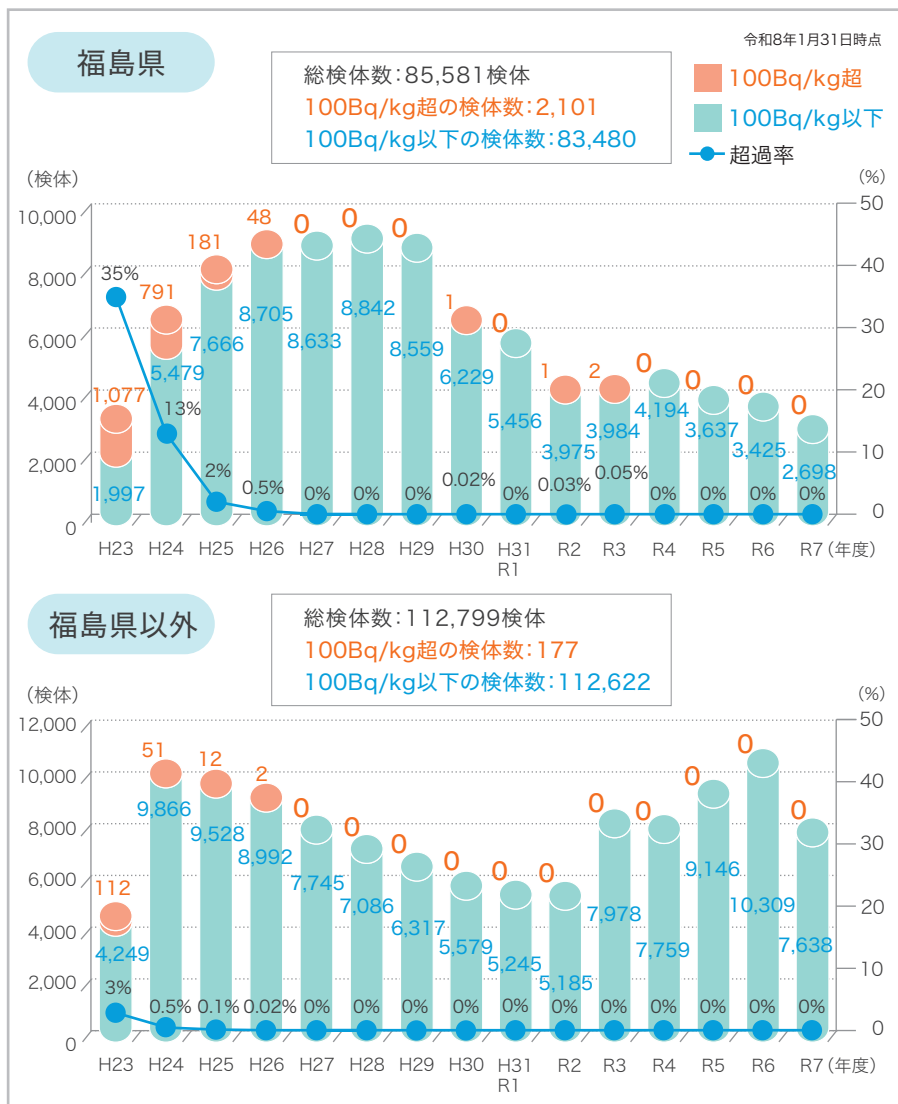
海産種の放射性セシウム分析の状況

原発事故直後、基準値(100Bq/kg)を超える検体が福島県では約3割確認されましたが、その後、基準値を超えるものは時間の経過とともに減少しています。福島県では平成27年度以降、基準値超過は4検体のみになっております。福島県以外では平成26年9月以降、基準値を超過したものはありません。

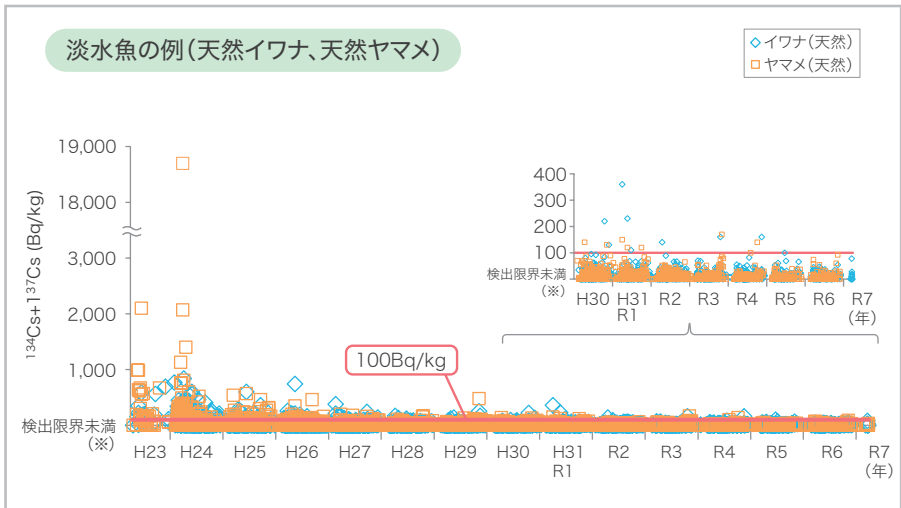
主な淡水種の放射性セシウム濃度の変化

淡水種は海産種に比べてエサなどから体内に取り込んだ塩類(ナトリウムやカリウム等)を排出しにくい傾向があります。セシウムは、生命を維持するために必要不可欠な塩類であるカリウムと非常に似た性質のため、同じく排出されにくくなっています。

一方で、養殖イワナ、ヤマメは管理された配合餌料を与えて育てられるため、基準値を超える放射性セシウムが検出された例はありません。

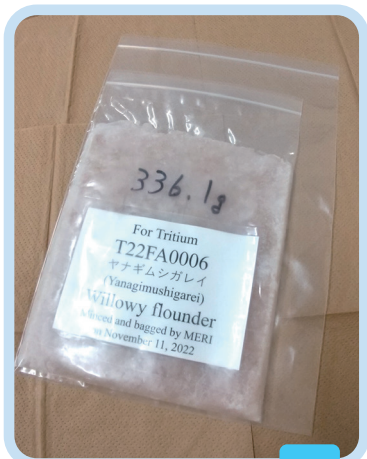
1

ミンチ調製

細かくミンチ状にした
可食部を薄い板状にして
凍結します

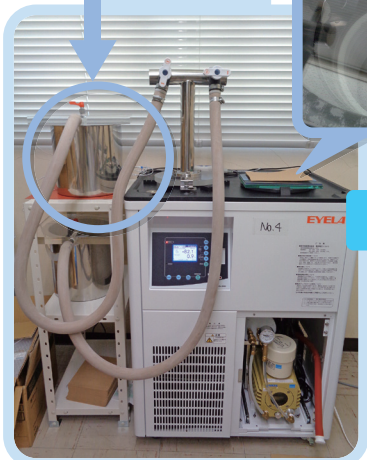
2

水分の抽出

真空凍結乾燥機を用いて
凍結したミンチから
水分を抽出します

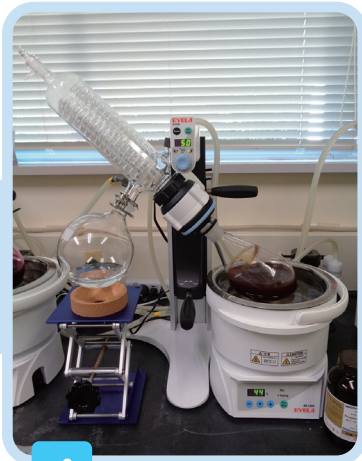
4

回収水の精製

回収した水分に含まれる油分やたんぱく質を分解し、清浄な水に精製します

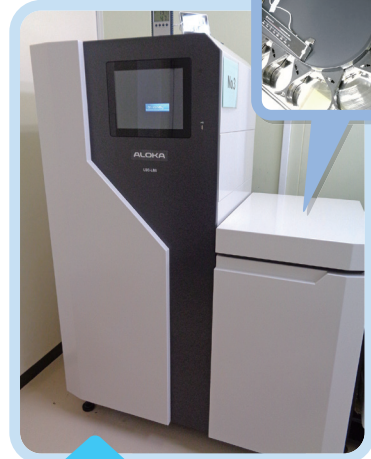
6

分析と解析

液体シンチレーションカウンターという分析機器で測定します

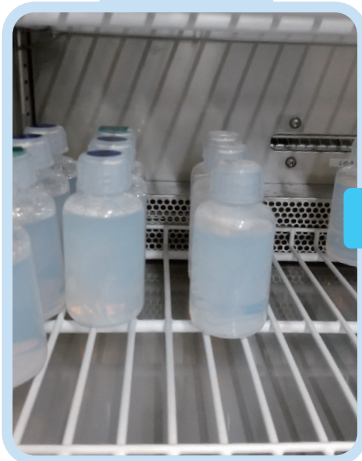
5

試薬の混合・静置

精製した水を試薬と混合し、冷暗所で静置します

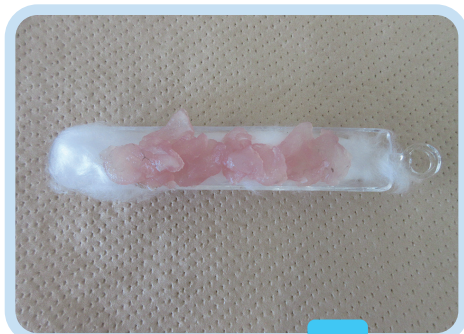
1 ミンチ調製

10g程度の少量の試料を細かくミンチ状にします

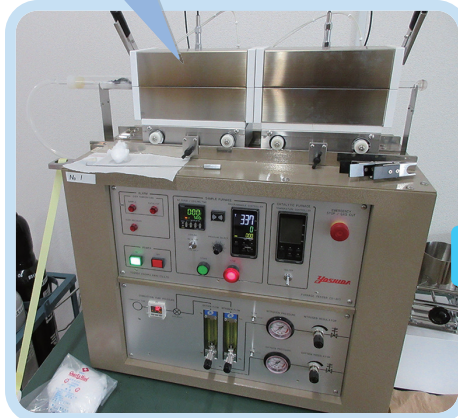
2

水分の抽出

ミンチを、燃焼装置に収容し、水分を抽出します

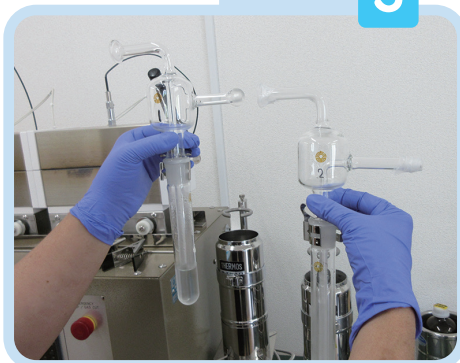
3 回収された水分

約9gの水分を回収します

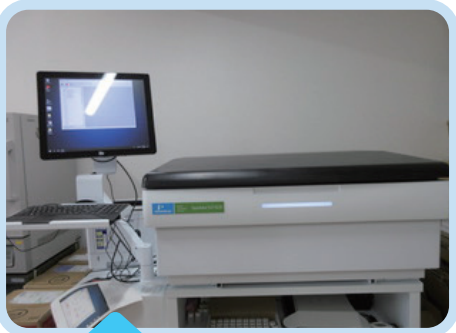
6

分析と解析

液体シンチレーションカウンターという分析機器で測定します

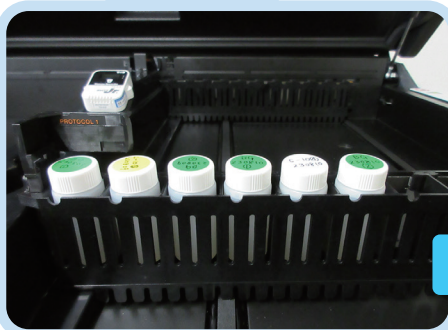
5

試薬の混合・静置

精製した水を試薬と混合し、静置します
